## Problemfall Periimplantitis

Die Prognose bei Entzündungen des Implantatbettes hat sich in den letzten Jahren immer mehr verbessert. Selbst bei ungünstigen Ausgangsbedingungen ist es möglich, eine bestehende Periimplantitis nachhaltig zu therapieren.

### Ein praktisches Beispiel

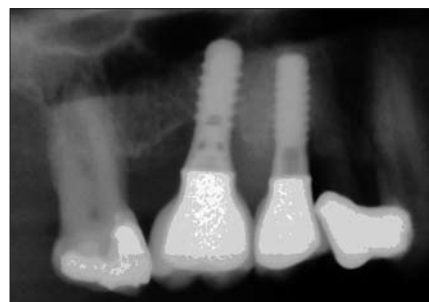
Abb. 2: Ausgangsbefund (OPG-Ausschnitt) mit schüsselförmigem Knochendefekt am Implantat 016.

In der Panoramaschichtaufnahme zeigte sich ein schüsselförmiger Knochendefekt am Implantat 016 (Abb. 2), was eine Periimplantitis nahelegte (Heitz-Mayfield 2008). In der ersten Sitzung wurde die Schwellung über der periimplantären Tasche entlastet und diese im Anschluss mit 0,2%iger CHX-Lösung intensiv gespült. Erst in der darauffolgenden Sitzung erfolgte die systematische Dekontamination der Implantatoberfläche mit dem Er:YAG-Laser. Hierfür wurden beide Kronen entfernt. Da-

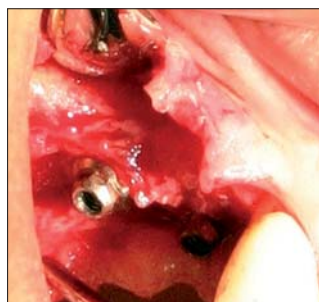
Abb. 3: Infizierte periimplantäre Strukturen.

nach wurde in LA ein vestibulärer Trapezlappen gebildet und das periimplantäre Weichgewebe dargestellt (Abb. 3). Mit dem R14-Handstück des Er:YAG-Lasers (Fidelis Plus III, Fa. Fotona) erfolgte die Entfernung dieses Granulationsgewebes bis in den Fundus der periimplantären Tasche (Pulsdauer: SP ca. 275 µs; Pulsenergie: 150 mJ; Pulsfrequenz: 15 Hz; Luft und Wasser). Im Anschluss wurde

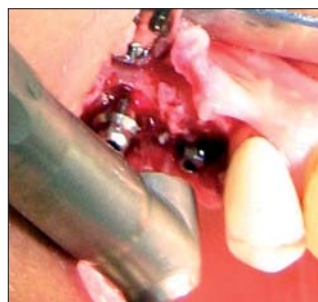
Abb. 4: Abtragung des Granulationsgewebes mit dem Er:YAG-Laser unter Wasser kühlung.

mit denselben Laserparametern auch die Implantatoberfläche dekontaminiert (Abb. 4). Durch die Wahl einer niedrigen Pulsenergie von 150 mJ blieb der ortständige Knochen unbeschädigt und zeigte keinerlei thermische Nekrosen (Abb. 5). Zur Auffüllung des Knochendefektes, der bis zur Implantatschulter eine Tiefe von 5 bis 7 mm zeigte, wurde Knochenersatzmaterial (Bioresorb, Fa. Oraltronics) eingelagert (Abb. 6 und 7). Es erfolgte eine Wundversorgung mit Nähten und die Kronen wurden wieder verschraubt. Post OP rezeptierten wir Rp.: Clindamycin N2 300 mg; 3/d und Ibuprofen N1 400 mg ad lib. Eine Woche nach dem Eingriff erfolgte die Nahtentfernung. Hierbei zeigte sich eine leichte Dehiszenz zwischen den Implantaten, bei der es zu einer teilweisen Exposition des Knochenersatzmaterials gekommen war. Die Wunde wurde daraufhin intensiv mit 0,2%iger CHX-Lösung ge-

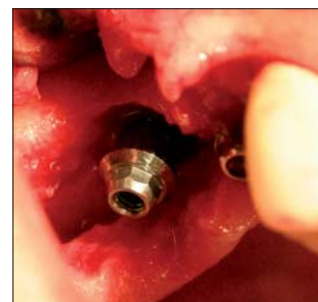
Abb. 5: Gereinigte Implantatoberfläche direkt nach dem Lasereinsatz.

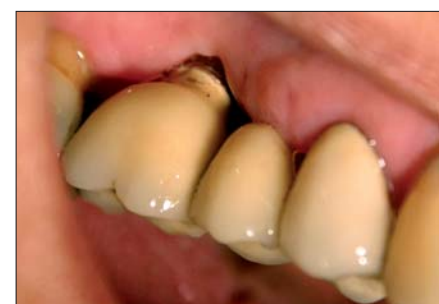
Abb. 8: Zustand der Gewebe sechs Monate post OP.

spült. Bei der Abschlusskontrolle nach 14 Tagen post OP zeigten sich die periimplantären Gewebe reizlos. Durch die Reduktion der vestibulären Weichgewebssmanschette war die Implantatschulter am Implantat 016 jetzt exponiert. Bei der Spülkontrolle nach sechs Monaten zeigten sich dieselben stabilen klinischen Verhältnisse (Abb. 8). Die periimplantäre Tasche am Implantat 016 betrug 2

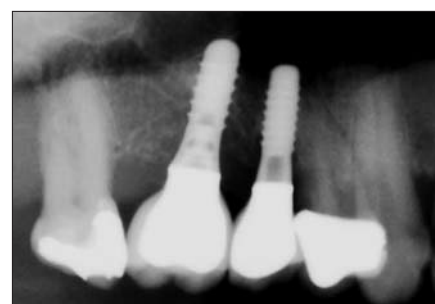
Abb. 9: Röntgenkontrolle nach sechs Monaten post OP mit knöchern regeneriertem Defekt.

bis 3 mm ohne Sekretabfluss. Die Panoramaschichtaufnahme zeigte eine deutliche knöcherne Regeneration sowohl distal als auch mesial am Implantat (Abb. 9).

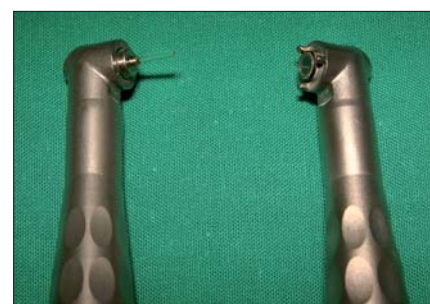
Abb. 10: Handstück R14 (links) und R02 (rechts) für den Fidelis Plus III-Laser.

Das eingesetzte R14-Handstück garantierte durch seine Saphierspitze (Abb. 10) zwar eine definierte Ausrichtung des Laserstrahles parallel zur Implantatachse, nachteilig ist allerdings, dass sich die fragile Spitze leicht in der Tiefe der Knochenkavität bzw. am Implantatgewinde verkeilen kann und dann vom Handstück abbricht. Das R02-Handstück, welches ohne Saphierspitze auskommt, ist in diesem Fall sicher vorzuziehen, da es auch bei engen Platzverhältnissen ein hohes Maß an Flexibilität und Übersichtlichkeit garantiert.
