Behandlung eines Patienten mit schwerem Bruxismus, Verlust der vertikalen Dimension, Abrasionsgebiss und Implantatfrakturen

Eine multidisziplinäre Zusammenarbeit von Zahnheilkunde und Schlafmedizin

Ein Beitrag von Eduardo Anitua, DDS, MD, PhD

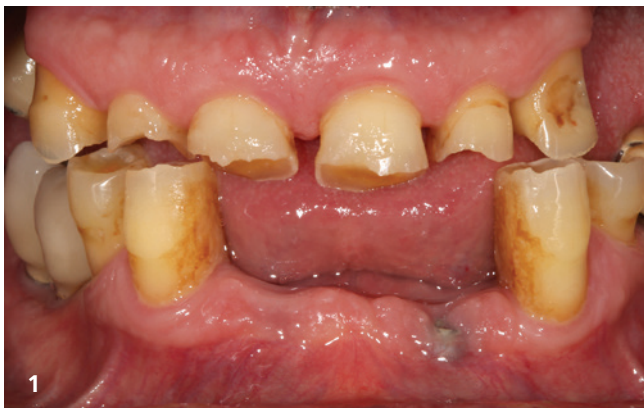
Abb. 1: Ausgangsbefund: Extreme Abrasion im Oberkiefer, teilweise fast bis zur Freilegung der Pulpa, und mäßige Abrasion im Unterkiefer. Prothetisch nicht versorgtes Implantat im unteren Frontzahnbereich. – **Abb. 2 und 3:** Starke okklusale Abrasion und Bisskollaps mit okklusalen Kontakten nur im Frontzahnbereich, partielle Extrusion der unteren Eckzähne und Prämolaren.

Der 62-jährige Patient wünschte eine Behandlung seiner stark abgenutzten und hypersensiblen Zähne und den Ersatz der fehlenden Zähne. Einige Zähne waren bereits ersetzt worden, doch ohne nachhaltigen Erfolg. Bei der Eingangsuntersuchung wurde eine mäßige Abrasion im Unterkiefer und eine ausgeprägte Abrasion im Oberkiefer festgestellt, wobei in einigen Bereichen sogar das Pulpenkavum durch das Dentin sichtbar war. In Regio 32 war durch die Gingiva hindurch ein frakturiertes Metallteil sichtbar, das der Patient für ein Implantat hielt (Abb. 1).

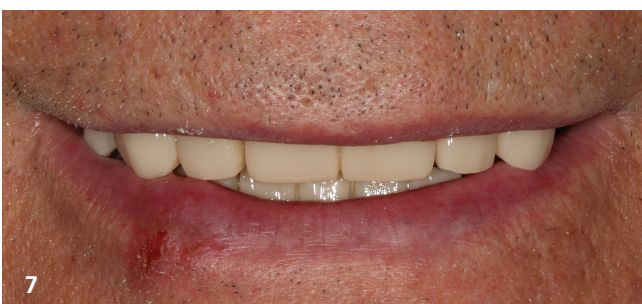
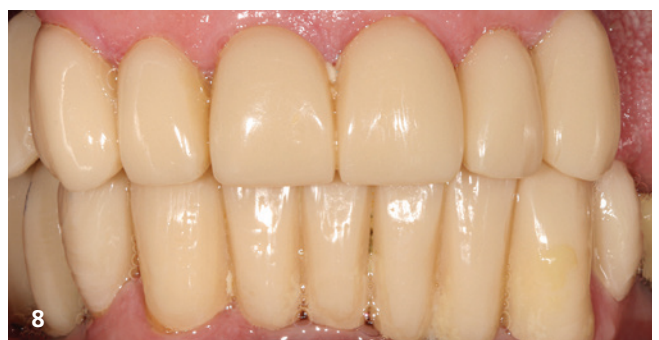
Abb. 7 und 8: Provisorische Situation nach Bisshebung.

eine progressive Dehnung der stark kontrahierten Kaumuskulatur zu erreichen (Abb. 7 und 8).

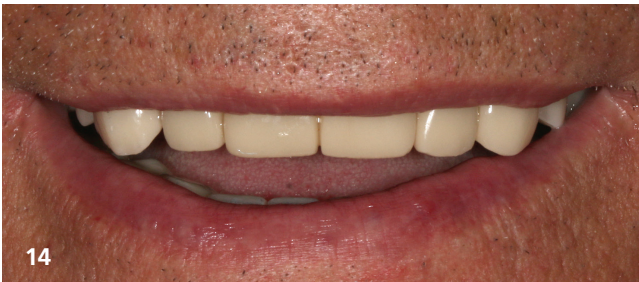
Abb. 14 und 15: Intraorales Erscheinungsbild und Lächeln mit dem zweiten Satz Provisorien.

Als die Implantate sowohl im Ober- als auch im Unterkiefer nach drei Monaten perfekt integriert waren, wurde ein zweiter Satz progressiv belasteter Provisorien angefertigt, der alle oberen und

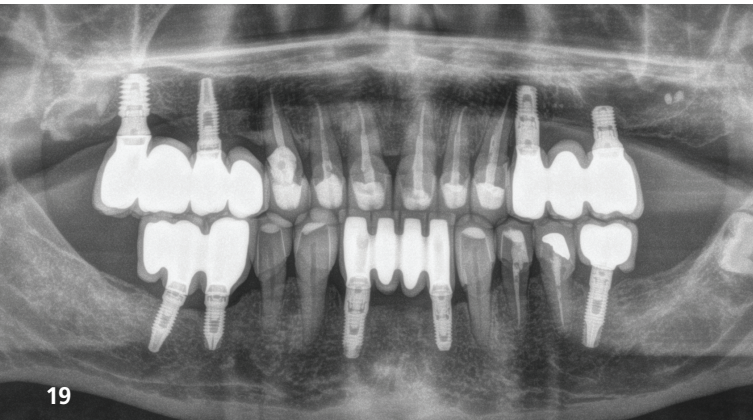
19

Abb. 19: Abschlussröntgenbild mit den definitiven Kronen. – **Abb. 20 und 21:** Ausgangsröntgenbild und Kontrollröntgenbild nach einem Jahr. Die Situation ist absolut stabil.

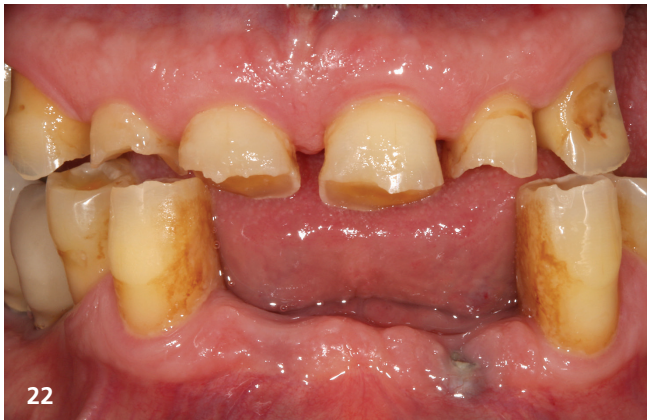
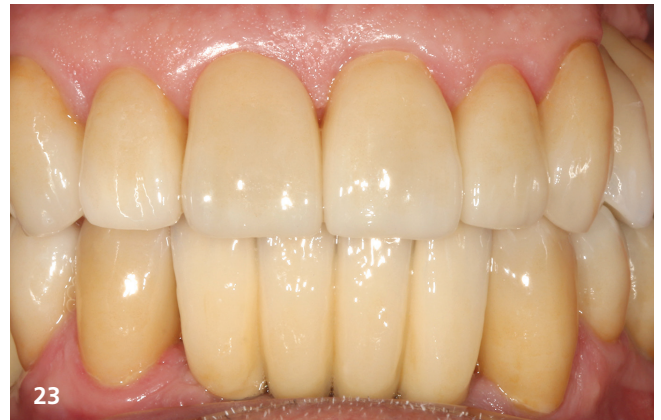
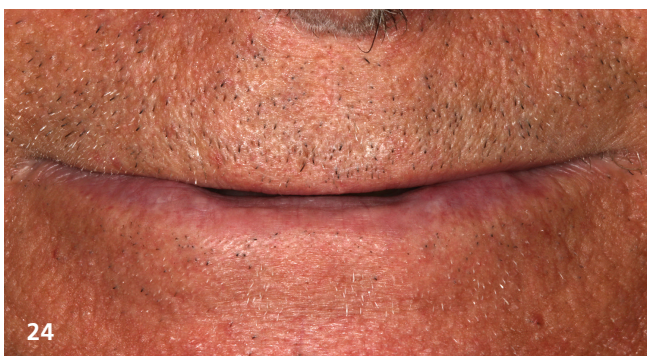
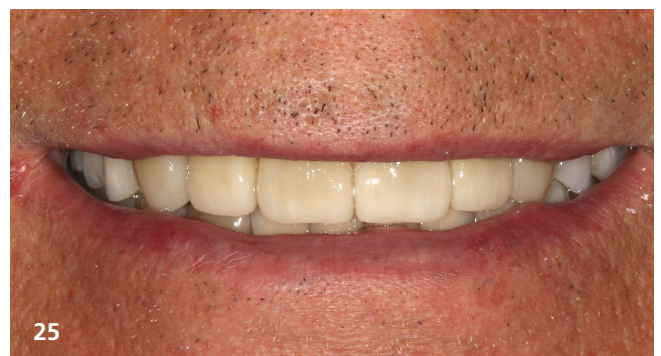
Abb. 22 bis 25: Vor und nach der Behandlung (bei der Nachuntersuchung nach einem Jahr). Erreichte Stabilität und weiterhin intakte Rehabilitation.

Da eine gute anteriore und posteriore Stabilität erreicht und die vertikale Dimension wiederhergestellt war, konnte der Patient nun zur OSAS-Therapie an das Schlaflabor überwiesen werden. Der Patient erhielt eine Unterkieferprotrusionsschiene. Nach zwei Titrationen mit Tensorwechsel (um die minimale effektive Protrusion zu erreichen) konnte der AHI-Wert des Patienten auf 3 gesenkt werden. Der Patient wurde weiter beobachtet. Es traten bis zur Nachuntersuchung nach einem Jahr keine prothetischen Komplikationen auf, und es konnten keine Frakturen der prothetischen Komponenten festgestellt werden (Abb. 20 – 25).
