Behandlung eines Patienten mit schwerem Bruxismus, Verlust der vertikalen Dimension, Abrasionsgebiss und Implantatfrakturen

Eine multidisziplinäre Zusammenarbeit von Zahnheilkunde und Schlafmedizin

Ein Beitrag von Eduardo Anitua, DDS, MD, PhD

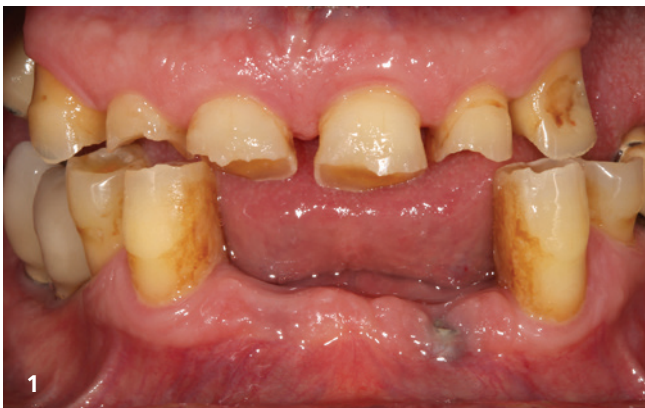
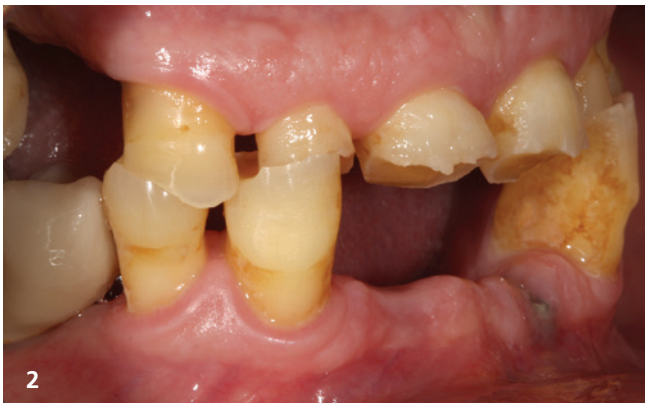
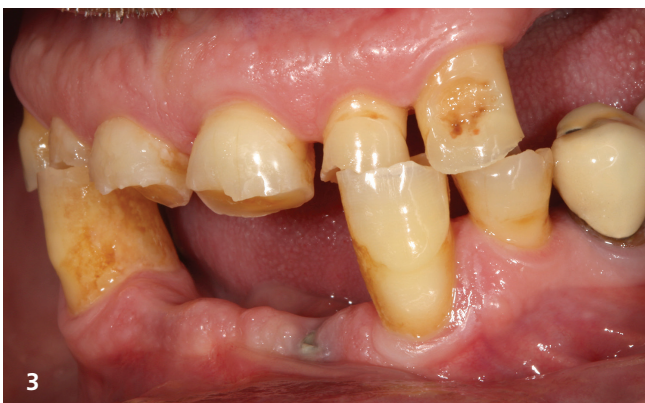
Abb. 1: Ausgangsbefund: Extreme Abrasion im Oberkiefer, teilweise fast bis zur Freilegung der Pulpa, und mäßige Abrasion im Unterkiefer. Prothetisch nicht versorgtes Implantat im unteren Frontzahnbereich. – **Abb. 2 und 3:** Starke okklusale Abrasion und Bisskollaps mit okklusalen Kontakten nur im Frontzahnbereich, partielle Extrusion der unteren Eckzähne und Prämolaren.

Der 62-jährige Patient wünschte eine Behandlung seiner stark abgenutzten und hypersensiblen Zähne und den Ersatz der fehlenden Zähne. Einige Zähne waren bereits ersetzt worden, doch ohne nachhaltigen Erfolg. Bei der Eingangsuntersuchung wurde eine mäßige Abrasion im Unterkiefer und eine ausgeprägte Abrasion im Oberkiefer festgestellt, wobei in einigen Bereichen sogar das Pulpenkavum durch das Dentin sichtbar war. In Regio 32 war durch die Gingiva hindurch ein frakturiertes Metallteil sichtbar, das der Patient für ein Implantat hielt (Abb. 1).

Die seitlichen Aufnahmen zeigten das Ausmaß der Abrasion und den Zusammenbruch der Okklusion mit einem offensichtlichen

Verlust der vertikalen Dimension sowie eine Extrusion der unteren Zähne, wobei ein Teil der Wurzeln in direktem Kontakt mit der Mundhöhle stand. Zudem wurde ersichtlich, dass die Okklusion ausschließlich frontzahngeführt war (Abb. 2 und 3).

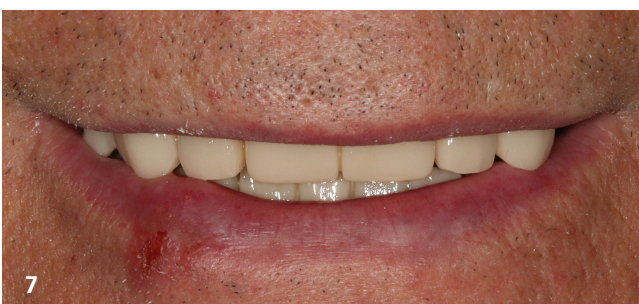
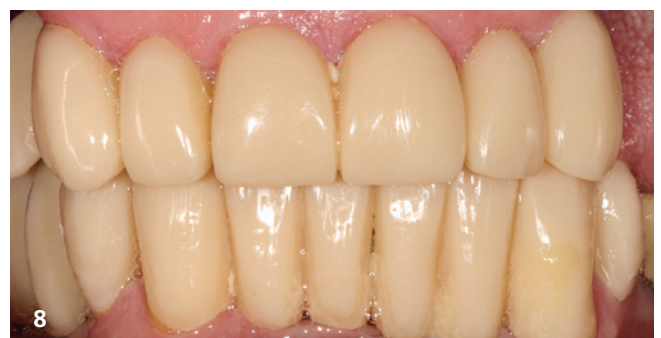
Abb. 7 und 8: Provisorische Situation nach Bisshebung.

eine progressive Dehnung der stark kontrahierten Kaumuskulatur zu erreichen (Abb. 7 und 8).

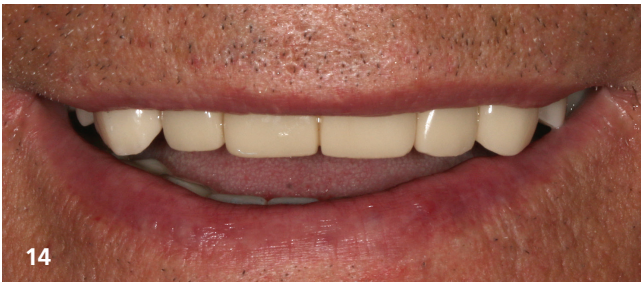
Abb. 14 und 15: Intraorales Erscheinungsbild und Lächeln mit dem zweiten Satz Provisorien.

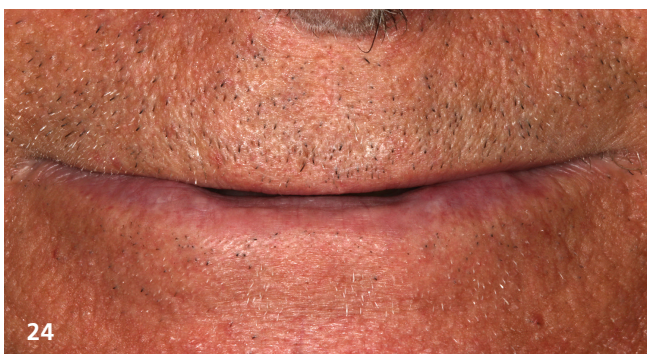
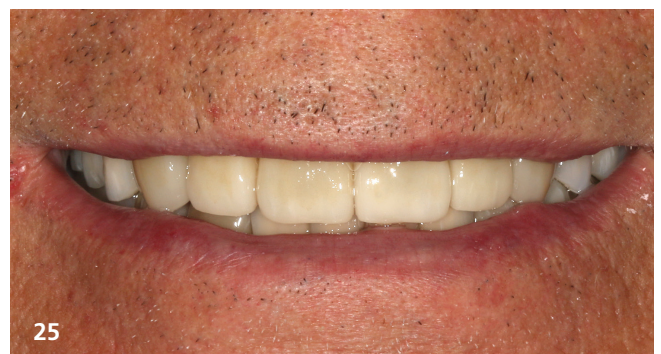
Abb. 22 bis 25: Vor und nach der Behandlung (bei der Nachuntersuchung nach einem Jahr). Erreichte Stabilität und weiterhin intakte Rehabilitation.

Da eine gute anteriore und posteriore Stabilität erreicht und die vertikale Dimension wiederhergestellt war, konnte der Patient nun zur OSAS-Therapie an das Schlaflabor überwiesen werden. Der Patient erhielt eine Unterkieferprotrusionsschiene. Nach zwei Titrationen mit Tensorwechsel (um die minimale effektive Protrusion zu erreichen) konnte der AHI-Wert des Patienten auf 3 gesenkt werden. Der Patient wurde weiter beobachtet. Es traten bis zur Nachuntersuchung nach einem Jahr keine prothetischen Komplikationen auf, und es konnten keine Frakturen der prothetischen Komponenten festgestellt werden (Abb. 20 – 25).
