Behandlung eines Patienten mit schwerem Bruxismus, Verlust der vertikalen Dimension, Abrasionsgebiss und Implantatfrakturen

Eine multidisziplinäre Zusammenarbeit von Zahnheilkunde und Schlafmedizin

Ein Beitrag von Eduardo Anitua, DDS, MD, PhD

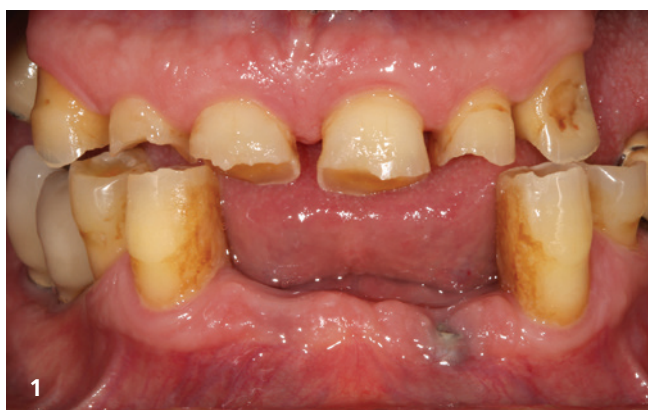
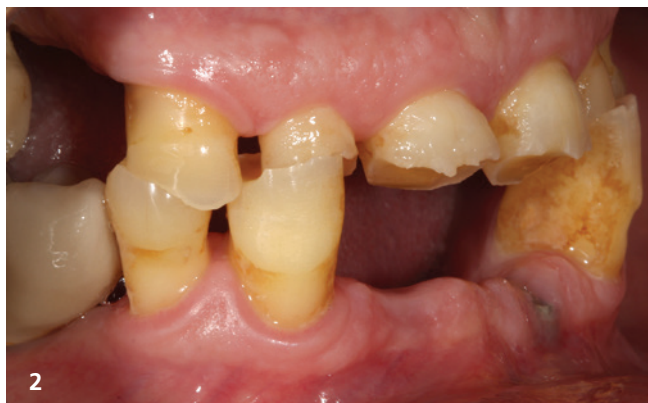
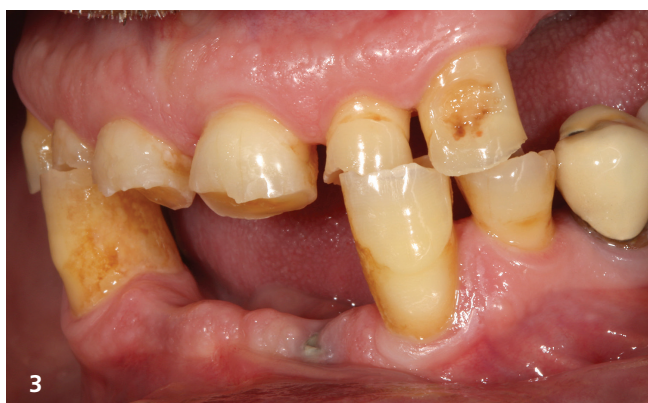
Abb. 1: Ausgangsbefund: Extreme Abrasion im Oberkiefer, teilweise fast bis zur Freilegung der Pulpa, und mäßige Abrasion im Unterkiefer. Prothetisch nicht versorgtes Implantat im unteren Frontzahnbereich. – **Abb. 2 und 3:** Starke okklusale Abrasion und Bisskollaps mit okklusalen Kontakten nur im Frontzahnbereich, partielle Extrusion der unteren Eckzähne und Prämolaren.

Der 62-jährige Patient wünschte eine Behandlung seiner stark abgenutzten und hypersensiblen Zähne und den Ersatz der fehlenden Zähne. Einige Zähne waren bereits ersetzt worden, doch ohne nachhaltigen Erfolg. Bei der Eingangsuntersuchung wurde eine mäßige Abrasion im Unterkiefer und eine ausgeprägte Abrasion im Oberkiefer festgestellt, wobei in einigen Bereichen sogar das Pulpenkavum durch das Dentin sichtbar war. In Regio 32 war durch die Gingiva hindurch ein frakturiertes Metallteil sichtbar, das der Patient für ein Implantat hielt (Abb. 1).

Die seitlichen Aufnahmen zeigten das Ausmaß der Abrasion und den Zusammenbruch der Okklusion mit einem offensichtlichen

Verlust der vertikalen Dimension sowie eine Extrusion der unteren Zähne, wobei ein Teil der Wurzeln in direktem Kontakt mit der Mundhöhle stand. Zudem wurde ersichtlich, dass die Okklusion ausschließlich frontzahngeführt war (Abb. 2 und 3).

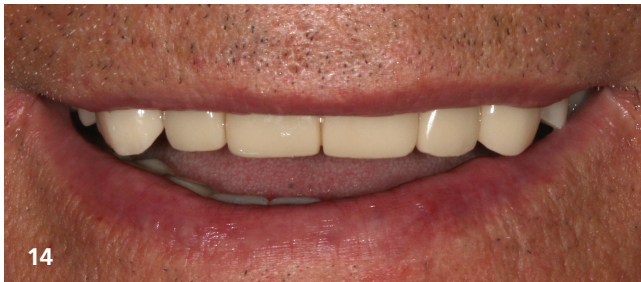
Abb. 14 und 15: Intraorales Erscheinungsbild und Lächeln mit dem zweiten Satz Provisorien.
