Behandlung eines Patienten mit schwerem Bruxismus, Verlust der vertikalen Dimension, Abrasionsgebiss und Implantatfrakturen

Eine multidisziplinäre Zusammenarbeit von Zahnheilkunde und Schlafmedizin

Ein Beitrag von Eduardo Anitua, DDS, MD, PhD

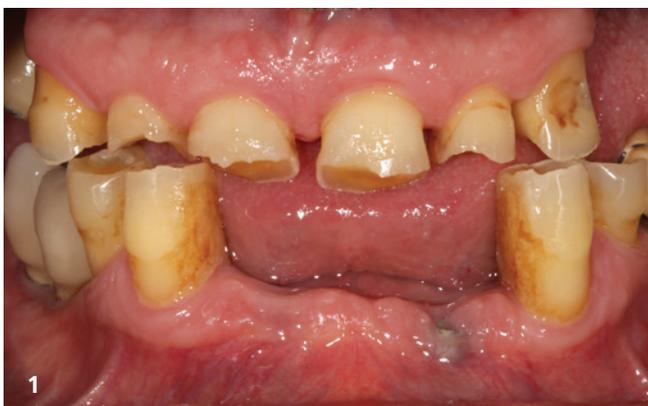
Abb. 1: Ausgangsbefund: Extreme Abrasion im Oberkiefer, teilweise fast bis zur Freilegung der Pulpa, und mäßige Abrasion im Unterkiefer. Prothetisch nicht versorgtes Implantat im unteren Frontzahnbereich. – **Abb. 2 und 3:** Starke okklusale Abrasion und Bisskollaps mit okklusalen Kontakten nur im Frontzahnbereich, partielle Extrusion der unteren Eckzähne und Prämolaren.

Der 62-jährige Patient wünschte eine Behandlung seiner stark abgenutzten und hypersensiblen Zähne und den Ersatz der fehlenden Zähne. Einige Zähne waren bereits ersetzt worden, doch ohne nachhaltigen Erfolg. Bei der Eingangsuntersuchung wurde eine mäßige Abrasion im Unterkiefer und eine ausgeprägte Abrasion im Oberkiefer festgestellt, wobei in einigen Bereichen sogar das Pulpenkavum durch das Dentin sichtbar war. In Regio 32 war durch die Gingiva hindurch ein frakturiertes Metallteil sichtbar, das der Patient für ein Implantat hielt (Abb. 1).

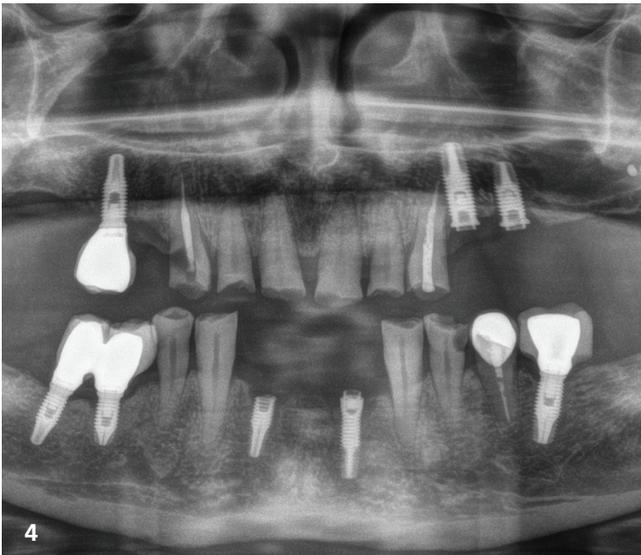
Abb. 4: Ausgangsröntgenbild. Mehrere kariöse Läsionen im Restgebiss sowie Implantate, die aus unterschiedlichen Gründen nicht belastet wurden. Frakturierte prothetische Komponenten der Verbindung zu den beiden Implantaten im Oberkiefer und zum Implantat 32. Fraktur von Implantat 42 auf Höhe der Implantatkrone. – **Abb. 5:** Ausschnitt aus der Planungs-DVT, der zeigt, wie das extra-kurze Implantat im linken Oberkiefer gesetzt werden könnte. – **Abb. 6:** Panoramaröntgenbild nach endodontischer Behandlung im Oberkiefer, Stumpfaufbau und Einsetzen von provisorischen Kunststoffkronen zur Bisshebung.

Das Röntgenbild zeigte mehrere nicht belastete Implantate, zwei im linken Oberkiefer mit frakturierten prothetischen Komponenten am Implantat und zwei im Unterkiefer, von denen das eine frakturierte Komponenten und das andere Frakturen des Implantatkopfes aufwies. Außerdem gab es mehrere Kavitäten und einige derzeit komplikationslose implantatgetragene Versorgungen (Abb. 4).

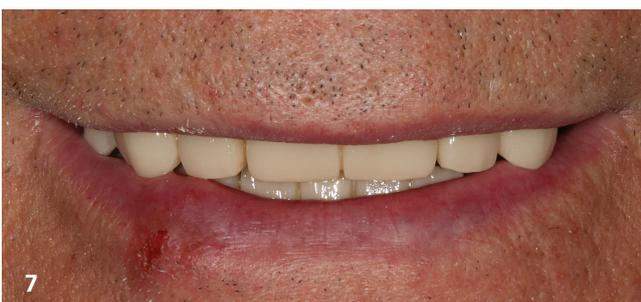
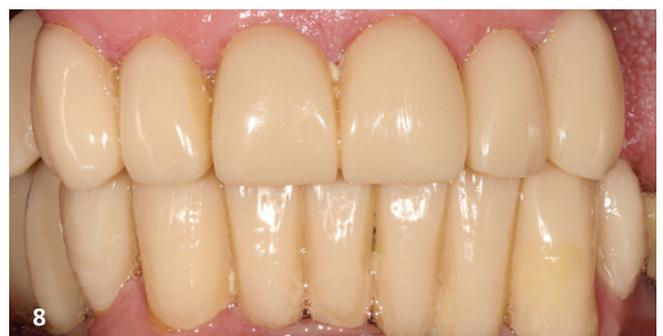
Abb. 7 und 8: Provisorische Situation nach Bisshebung.

eine progressive Dehnung der stark kontrahierten Kaumuskulatur zu erreichen (Abb. 7 und 8).

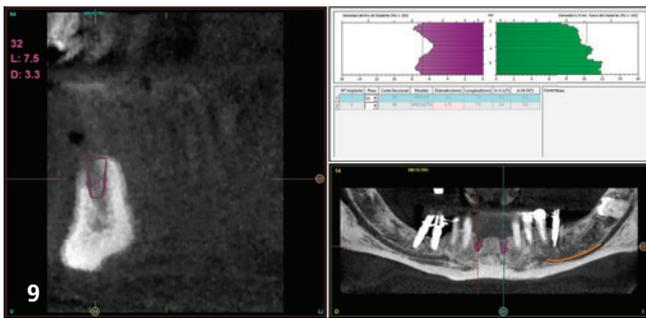
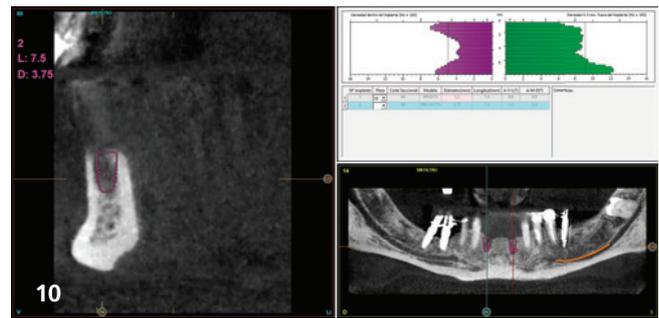
Abb. 9 und 10: Planungs-DVTs der Implantate im unteren Frontzahnbereich. Der Bereich der explantierten Implantate ist bereits regeneriert.

Drei Monate später konnten neue Implantate in die vollständig regenerierten Explantationsbereiche inseriert werden. Dazu wurden die provisorischen Versorgungen entfernt und Implantate im unteren Frontzahnbereich inseriert (Abb. 9 und 10). Auch der linke Oberkiefer wurde für die Implantatinserion vorbereitet. Im rechten Oberkiefer wurde ein zusätzliches Implantat inseriert, um die Stabilität für die spätere implantatgetragene Rehabilitation in diesem Bereich zu erhöhen (Abb. 11). Der Patient trug weiterhin die Provisorien und wartete auf die Belastung der neuen Implantate, die in zwei chirurgischen Phasen geplant war, während die okklusale Anpassung an die neue vertikale Dimension fortgesetzt wurde (Abb. 12).

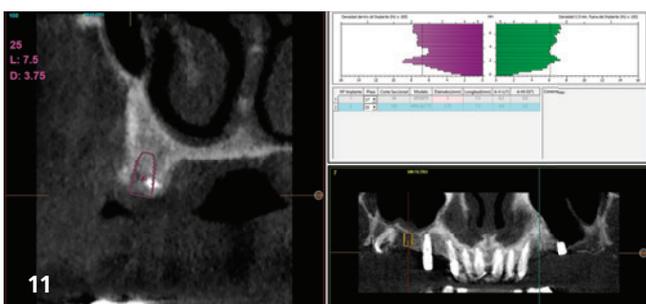
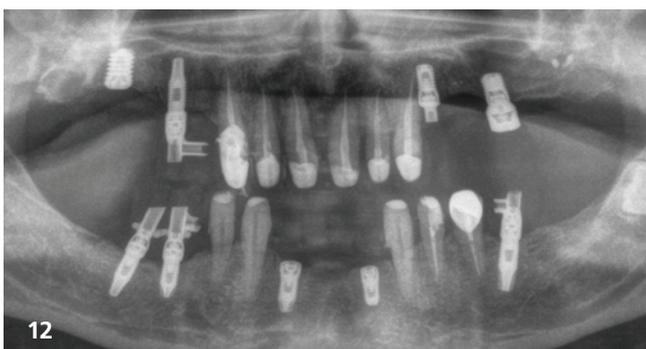
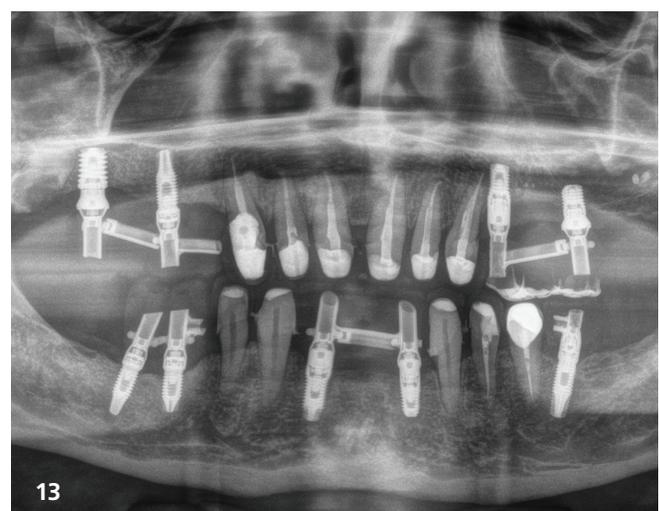
Abb. 11: Planung des Implantats im linken Oberkiefer im Bereich des alten, explantierten Implantats. – Abb. 12: Panoramaröntgenbild nach Insertion der neuen Implantate. Der Patient trug bis zur Insertion der neuen Implantate weiterhin die provisorische Prothese. – Abb. 13: Röntgenbild mit den neuen progressiv belasteten Prothesen mit allen integrierten Implantaten.

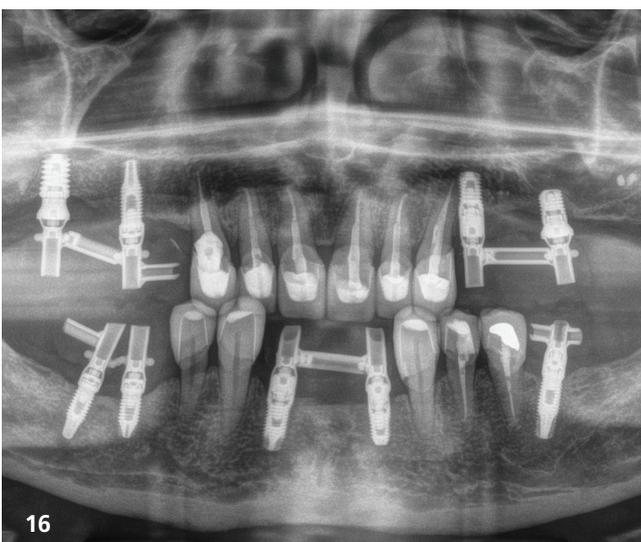
Abb. 16: Röntgenbild mit den definitiven Kronen und den Provisorien auf den angepassten Implantaten. – **Abb. 17 und 18:** Definitive zahn- und implantatgetragene Kronen. Das ästhetische Ergebnis ist in dieser Phase gut zu erkennen. Okklusion, vertikale Dimension und Okklusionsebene sind stabil.

reicht, und die endgültigen Kronen konnten eingegliedert werden. Diese Kronen bestanden aus Keramik (IPS e.max, Ivoclar) und wurden mit Kompositzement befestigt. Nach dem Einsetzen der Kronen wurden die implantatgetragenen Provisorien für die letzte provisorische Phase entsprechend hohlgelegt (Abb. 16). Einen Monat später wurden die definitiven implantatgetragenen Kronen eingegliedert, womit die Behandlung abgeschlossen war. Die implantatgetragenen, transepithelial verschraubten Kronen bestanden aus CAD/CAM-gefertigten Metallgerüsten mit prothetischen Anschlusskomponenten (Multi-Im, BTI), auf denen die Kronen anschließend manuell in Keramik aufgebaut wurden (Abb. 17 – 19). Das ästhetische Ergebnis ist in dieser Phase gut zu erkennen. Okklusion, vertikale Dimension und Okklusionsebene sind stabil.

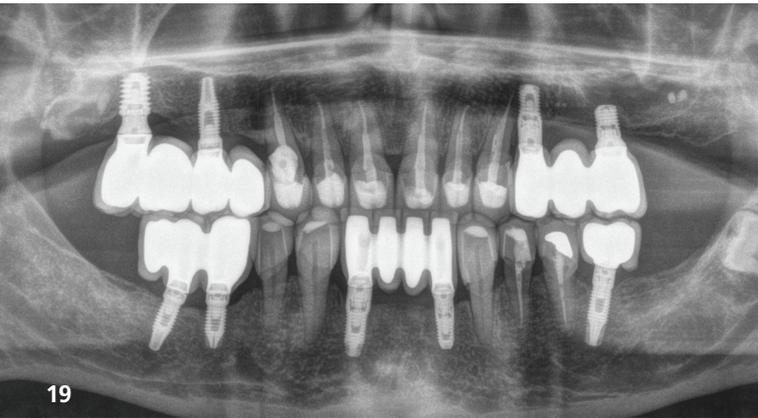
19

Abb. 19: Abschlussröntgenbild mit den definitiven Kronen. – **Abb. 20 und 21:** Ausgangsröntgenbild und Kontrollröntgenbild nach einem Jahr. Die Situation ist absolut stabil.

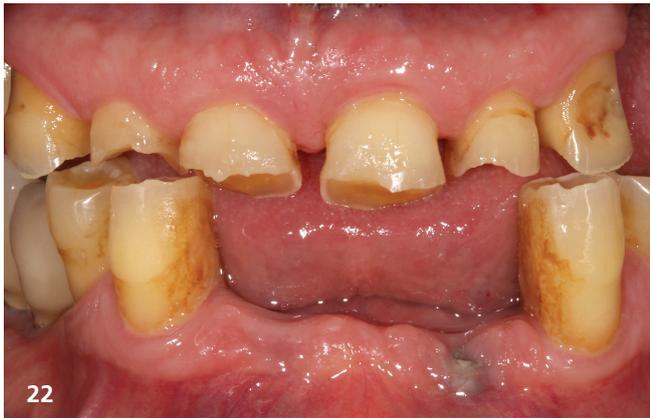
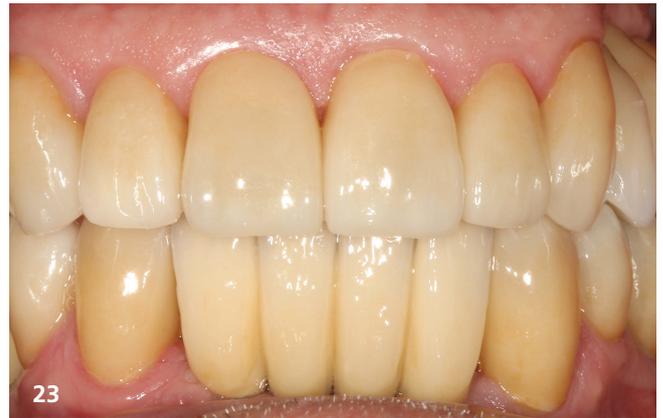
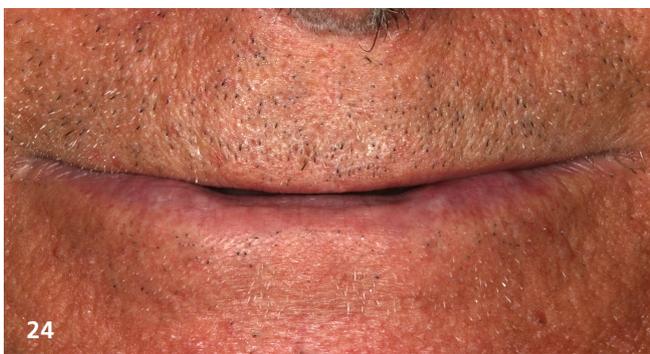
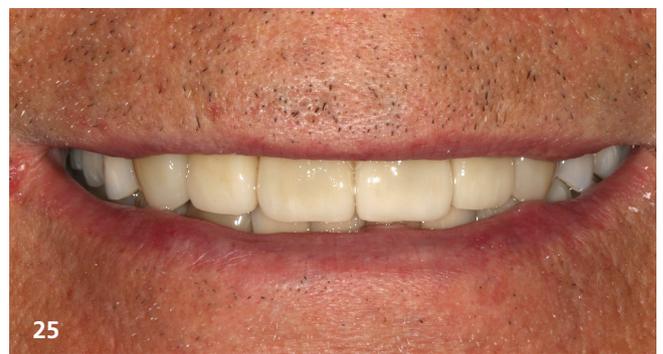
Abb. 22 bis 25: Vor und nach der Behandlung (bei der Nachuntersuchung nach einem Jahr). Erreichte Stabilität und weiterhin intakte Rehabilitation.

Da eine gute anteriore und posteriore Stabilität erreicht und die vertikale Dimension wiederhergestellt war, konnte der Patient nun zur OSAS-Therapie an das Schlaflabor überwiesen werden. Der Patient erhielt eine Unterkieferprotrusionsschiene. Nach zwei Titrationen mit Tensorwechsel (um die minimale effektive Protrusion zu erreichen) konnte der AHI-Wert des Patienten auf 3 gesenkt werden. Der Patient wurde weiter beobachtet. Es traten bis zur Nachuntersuchung nach einem Jahr keine prothetischen Komplikationen auf, und es konnten keine Frakturen der prothetischen Komponenten festgestellt werden (Abb. 20 – 25).
