Wiederherstellung der Ästhetik im Frontzahnbereich

Anwendung von zweiteiligen Zirkonoxidimplantaten

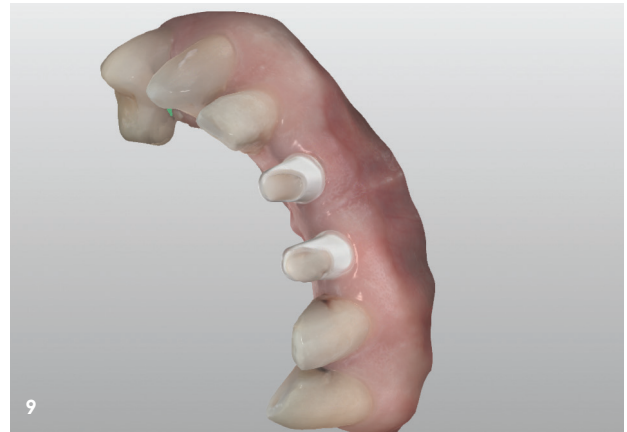
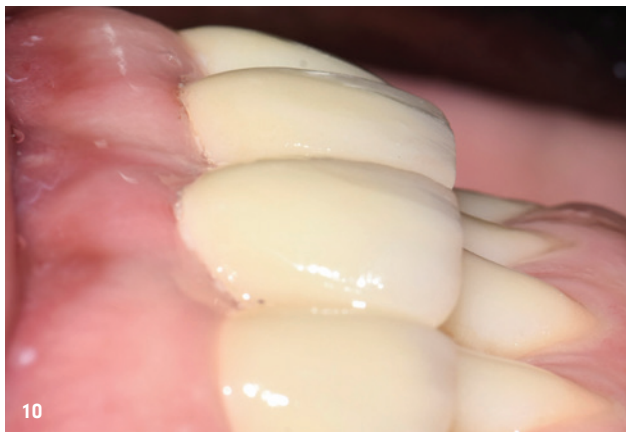
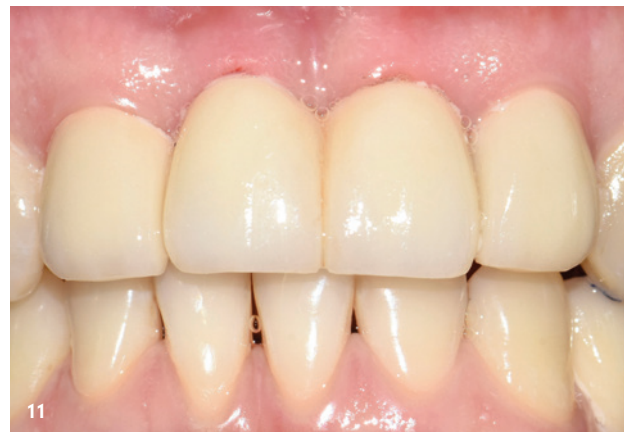
Abb. 8: Röntgenbild vier Monate nach dem Eingriff. – **Abb. 9:** Digitales Scannen für die Herstellung der Kronen. – **Abb. 10:** Zirkonoxidkronen (11, 21) in Seitenansicht. – **Abb. 11:** Zirkonoxidkronen (11, 21) in Frontalansicht. – **Abb. 12:** Röntgenbild mit Implantaten und endgültigen Kronen.

Ein digitaler Abdruck wurde für die Anfertigung der endgültigen Kronen genommen, um ein stabiles Weichgewebe um das Implantat herum zu erhalten (Abb. 9). Die Kronen aus Zirkonoxidkeramik wurden mit Glasionomermazement auf die Abutmentköpfe zementiert. Die fertige Behandlung zeigte eine natürliche Ästhetik. Der Patient erhielt Anweisungen für die häusliche Mundhygiene und regelmäßige Kontrolluntersuchungen (Abb. 10-12).
