Wiederherstellung der Ästhetik im Frontzahnbereich

Anwendung von zweiteiligen Zirkonoxidimplantaten

Dr. Saurabh Gupta BDS MDS

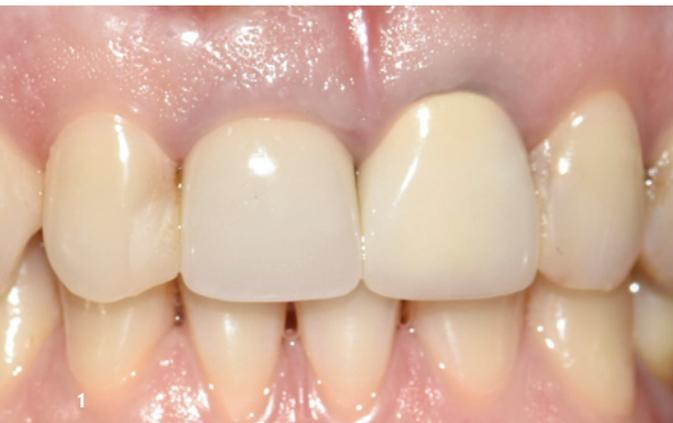
Abb. 1: Ausgangssituation. – **Abb. 2:** Röntgenbild der Ausgangssituation. – **Abb. 3:** Atraumatische Extraktion (11, 21). – **Abb. 4a:** Anschließende Implantatinsertion Zeramex XT 4,2×12 (11, 21). – **Abb. 4b:** Beispiel mit Zeramex XT, Abutment und VICARBO-Schraube (komplett metallfreie Lösung). – **Abb. 5:** Eine Woche nach dem Eingriff eingesetzte provisorische PMMA-Kronen. – **Abb. 6:** Einheilung nach vier Monaten. – **Abb. 7:** Abgewinkelte Zirkonoxidabutments in Position (15 Grad).

Der 44-jährige Patient stellte sich in der Praxis vor, um sich über die Möglichkeiten eines Ersatzes für die Zähne 11 und 21 (obere mittlere Schneidezähne) zu informieren, bei denen eine fehlgeschlagene partielle Wurzelkanalbehandlung vorlag. Zudem klagte er über gräuliches Zahnfleisch um die wurzelbehandelten Zähne herum und interessierte sich für eine metallfreie Lösung (Abb. 1 und 2). Es wurden Fotos des natürlichen Lächelns aufgenommen, um das allgemeine ästhetische Risiko zu bewerten. Die Behandlungsoptionen wurden mit dem Patienten besprochen. Nach Prüfung der Optionen entschied sich der Patient für die Extraktion des wurzelbehandelten Zahns sowie die Versorgung mit zweiteiligen Zirkonoxidimplantaten und metallfreien Kronen.
