Wiederherstellung der Ästhetik im Frontzahnbereich

Anwendung von zweiteiligen Zirkonoxidimplantaten

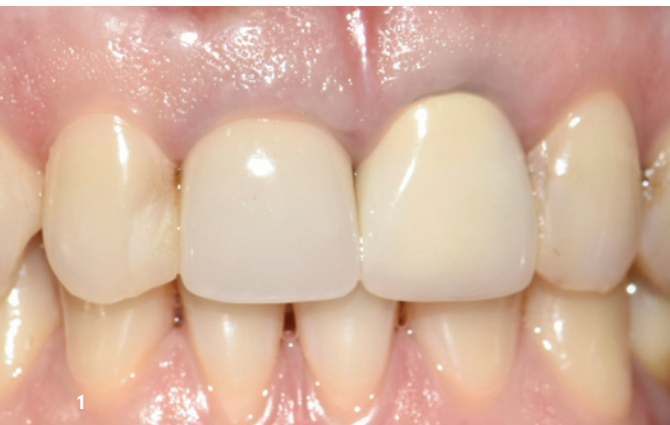
Abb. 1: Ausgangssituation. – **Abb. 2:** Röntgenbild der Ausgangssituation. – **Abb. 3:** Atraumatische Extraktion (11, 21). – **Abb. 4a:** Anschließende Implantatinsertion Zeramex XT 4,2×12 (11, 21). – **Abb. 4b:** Beispiel mit Zeramex XT, Abutment und VICARBO-Schraube (komplett metallfreie Lösung). – **Abb. 5:** Eine Woche nach dem Eingriff eingesetzte provisorische PMMA-Kronen. – **Abb. 6:** Einheilung nach vier Monaten. – **Abb. 7:** Abgewinkelte Zirkonoxidabutments in Position (15 Grad).

Der 44-jährige Patient stellte sich in der Praxis vor, um sich über die Möglichkeiten eines Ersatzes für die Zähne 11 und 21 (obere mittlere Schneidezähne) zu informieren, bei denen eine fehlgeschlagene partielle Wurzelkanalbehandlung vorlag. Zudem klagte er über gräuliches Zahnfleisch um die wurzelbehandelten Zähne herum und interessierte sich für eine metallfreie Lösung (Abb. 1 und 2). Es wurden Fotos des natürlichen Lächelns aufgenommen, um das allgemeine ästhetische Risiko zu bewerten. Die Behandlungsoptionen wurden mit dem Patienten besprochen. Nach Prüfung der Optionen entschied sich der Patient für die Extraktion des wurzelbehandelten Zahns sowie die Versorgung mit zweiteiligen Zirkonoxidimplantaten und metallfreien Kronen.
