FRAKTOGRAFISCHER ERKENNTNISSE

auf klinische Anwendungen

FRAKTOGRAFIE? Dahinter verbirgt sich die analytische Auswertung von Bruchflächen.

Ein Beitrag von Dr. Julia Lubauer

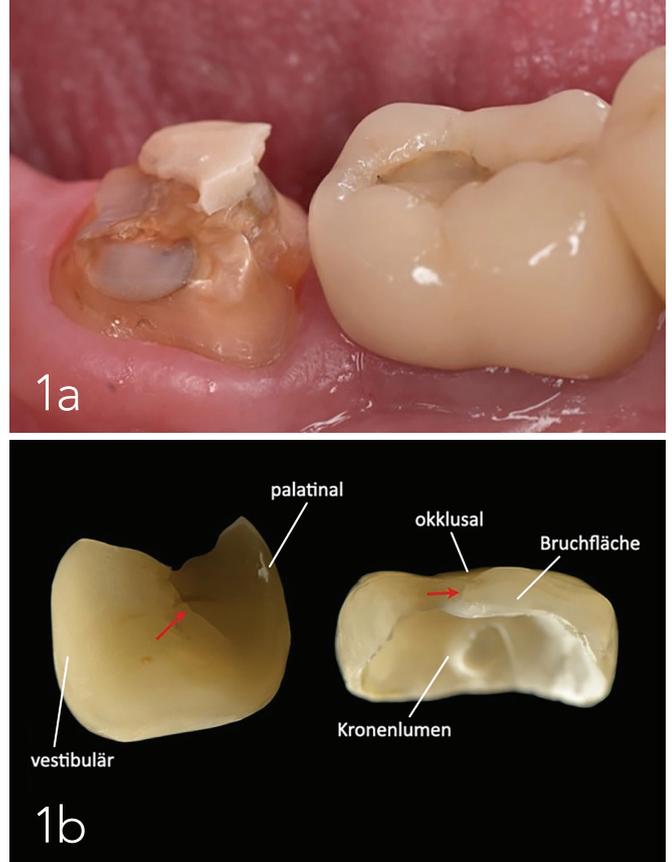
Ein 57-jähriger männlicher Patient stellte sich in der Hochschulambulanz der Klinik für Zahnerhaltung und Parodontologie am Universitätsklinikum Erlangen vor und berichtete über eine gebrochene Krone, die vor etwa sieben Jahren eingesetzt worden war. Das Fragment wurde vom Patienten in einem geschlossenen Behältnis aufbewahrt und zur Begutachtung vorgelegt. Als klinisches Szenario bei Erstvorstellung zeigte sich ein endständiger, für eine Krone präparierter Zahnstumpf mit positiven Vitalitätszeichen (Abb. 1a). Röntgenologisch konnten apikale Entzündungsprozesse ausgeschlossen werden. Auf dem präparierten Zahn war ein Rest eines zahnfarbenen Materials zurückgeblieben, das nicht das Gegenstück des frakturierten Fragments ergänzte. Vermutlich handelte es sich hierbei um Überreste einer provisorischen Versorgung, die nach dem ersten Frakturereignis angefertigt wurde. Das ursprüngliche Kronenfragment wurde nach einer zweistündigen Reinigung mit NaOCl zur Beseitigung aller organischen Verunreinigungen in Auf- und Durchlicht fotografiert (Abb. 1b), wobei sich in der Mitte ein Riss zeigte, der von der Frakturfläche nach mesial verlief. Von der Lateralfäche aus betrachtet erstreckte sich dieser Riss von der dem Kronenlumen zugewandten Oberfläche bis zur Okklusal-

fläche (rote Pfeile in Abb. 1b). Bei der Betrachtung unter dem Operationsmikroskop schien der Querschnitt der Krone aus drei verschiedenen Materialschichten zu bestehen, was durch die unterschiedlichen Farben, den Glanz und die Oberflächenrauigkeit deutlich wurde. Obwohl dieser Fall einfach durch die Betrachtung des klinischen Szenarios und des Fragments unter dem Lichtmikroskop hinreichend gut lösbar wäre, können zusätzliche Informationen wie die Materialklasse und der Rissprung durch die höheren Vergrößerungen, die ein Rasterelektronenmikroskop bietet, gewonnen werden.

Abb. 1a und b: a) Präparierter Zahn 47 mit verbliebenen Resten einer provisorischen Versorgung und b) Kronenfragment mit Sicht auf die Okklusalfäche und die Bruchfläche (rote Pfeile = Rissverlauf).

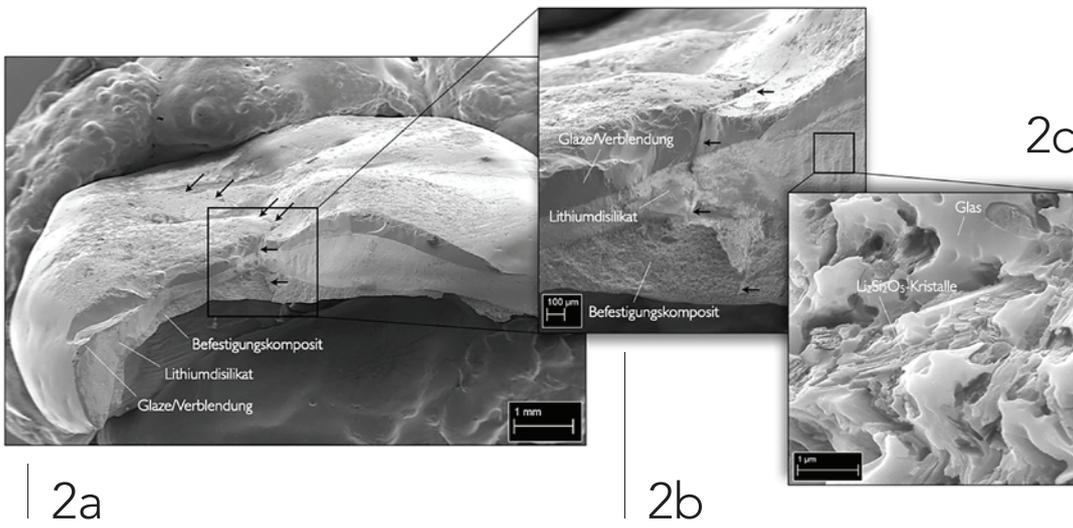
Als Vorbereitung für weitere Untersuchungen wurde die Keramikkrone mittels Kohlenstoffkleber auf einen Metallträger befestigt und mit einer nanometrischen Goldschicht besputtert. Eine Aufnahme des Fragments unter dem Rasterelektronenmikroskop ist Abbildung 2a zu entnehmen, wobei vergrößerte Bildausschnitte in Abbildung 2b und c detaillierte Bereiche von Interesse wiedergeben. Dabei sind drei Schichten unterschiedlichen Materials zu identifizieren: Die okklusale, dunkel erscheinende Schicht besteht aus reinem Glas, höchstwahrscheinlich aus einer Glasur; das Material im Kronenlumen weist die übliche Mikrostruktur eines Befestigungskomposits auf; das Material in der Mitte zeigt das typische Aussehen von Lithiumdisilikat-Kristallen ($\text{Li}_2\text{Si}_2\text{O}_5$), einem Schichtsilikat, das aus gestapelten, länglichen, gewellten SiO_4 -Kristalliten besteht (Abb. 2c), eingebettet in eine Glasmatrix. Anhand des Maßstabs in Abbildung 2a und b kann man deutlich erkennen, dass die Dicke der einzelnen Materialschichten über den gesamten Querschnitt der Krone ungleichmäßig ist: Im Zentrum, wo sich der Riss befindet, weist die Lithiumdisilikat-Glaskeramik nur etwa eine Schichtstärke von 0,2 mm auf, während die schwache Glasur und das Befestigungskomposit in ihrer Dicke erhebliche Ausmaße annehmen. Der dünnste Bereich einer Keramikkrone konzentriert die mechanische Spannung unterhalb des Belastungspunkts auf ein Maximum, was in diesem Fall durch die ausgeprägte Schichtstärke des wenig steifen, nachgiebigen

Abb. 2a–c: Rasterelektronenmikroskopische Aufnahmen von der Bruchfläche des Kronenfragments a) in der Übersicht, in Detailaufnahme b) im Bereich des Rissursprungs und c) aus mikroskopischer, kristallografischer Ebene.

→ Befestigungskomposit begünstigt wurde. Damit könnte eine schwache Verbindung zwischen Befestigungskomposit und Zahn zur Schwächung des gesamten Systems beigetragen haben. Der Bruch entstand an der Oberfläche der Lithiumdisilikat-Glaskeramik im Kronenlumen – eben nicht auf der okkludierenden Kaufläche – und bahnte zeitgleich seinen Weg durch die angrenzenden Schichten. Es bleibt ein Rätsel, warum diese Krone mit einem gefährlich dünnen Querschnitt, der ein übermäßiges Platzangebot für Zement und Glasur zulässt, so mangelhaft konstruiert war.

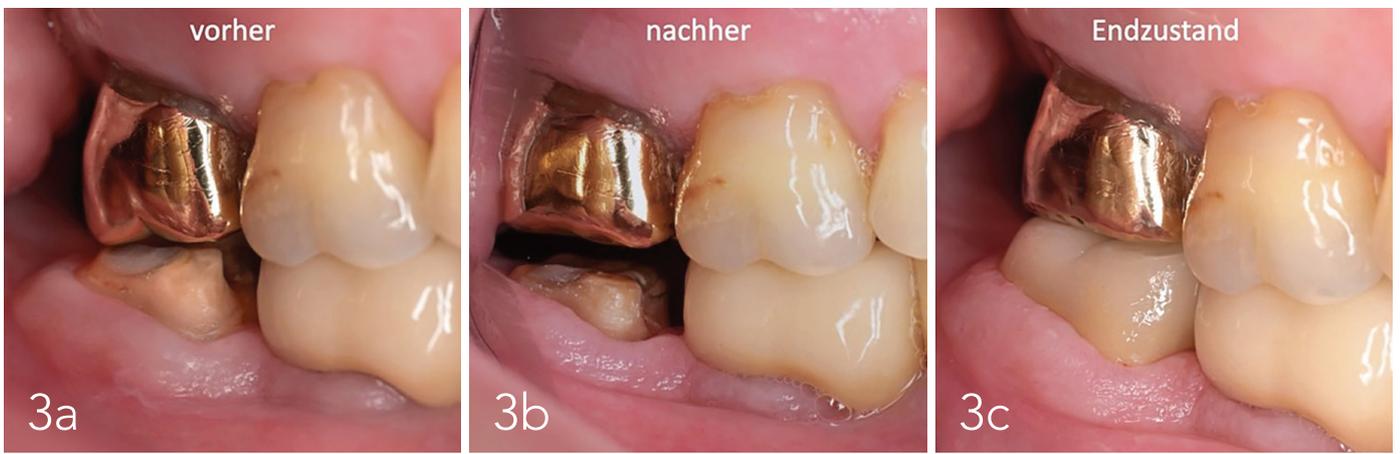
Abb. 3a–c: a) Ausgangssituation der ursprünglichen Präparation, b) finale Präparation vor der Neuversorgung mit ausreichend okklusalem Raum und c) adhäsiv befestigte Vollkeramikkrone in situ.

Die Herausforderung bestand darin, die Vitalität des Pfeilerzahns nicht durch weiteren Zahnhartsubstanzabtrag zu gefährden, die biologische Breite einzuhalten und dennoch eine ausreichende Stumpfhöhe zu generieren. Deshalb wurde okklusal Platz geschaffen, indem die antagonistische, aufgrund einer Trepanationsöffnung bereits geschädigte Goldkrone durch Einschleifen und Politur reduziert wurde. Im Vergleich zur klinischen Ausgangssituation konnte so ein okklusaler Raum von mehr als 1,0 mm (die von der Leitlinie der DGPro und DGZMK empfohlene Mindestkeramiksichtstärke) gewonnen werden (Abb. 3a und b). Zusätzliche, mechanische Stabilität wurde durch das Platzieren der Präparationsgrenze in subgingivale Bereiche und das Anlegen paralleler Wände forciert. In Hinblick auf die beobachtete, geschädigte Okklusalfäche der Krone und der Bruxismus-Anamnese des Patienten wurde eine Krone aus einer gepressten Lithiumdisilikat-Glaskeramik aufgrund ihrer höheren Bruchzähigkeit angefertigt, die einen minimalen Spalt für das Befestigungskomposit und eine dünne Glasurschicht aufwies.
