MTA-Verschluss eines unfallverletzten Zahns mit internem Bleichen

Dr. Paul Meyer, Dr. Christoph Schoppmeier

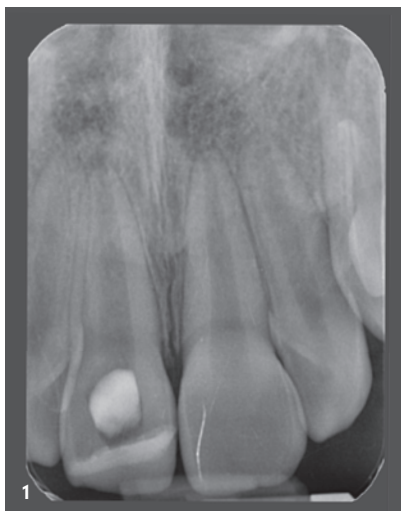
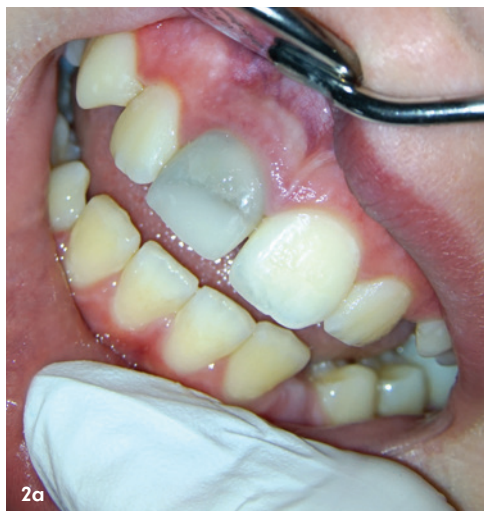
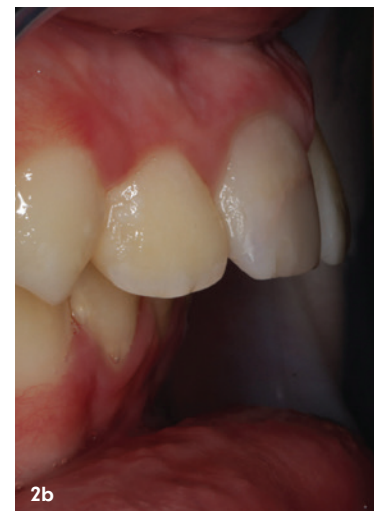
Abb. 1: Diagnostisches Röntgenbild: Der Patient wurde von seinem Hauszahnarzt überwiesen. Auf dem Alio-loco-Zahnfilm ist am Zahn 11 eine röntgenopake provisorische Deckfüllung zu erkennen. (© Dr. Hilgner & Dr. Vogt) – **Abb. 2a:** Klinische Ausgangssituation: Zur Dokumentation des Behandlungserfolges ist ein Fotostatus zu empfehlen. Der Zahn 11 imponiert durch eine gräuliche zervikale Verfärbung. – **Abb. 2b:** Klinische Ausgangssituation: Bei dem Patienten liegt ein deutlich vergrößerter Overjet vor. Ab einem Overjet >3 mm erhöht sich bereits das Risiko eines dentalen Traumas.

Der zwölfjährige Patient stellte sich in Begleitung seiner Eltern mit einer Überweisung zur endodontischen Versorgung des Zahns 11 vor. Er berichtete, vor anderthalb Jahren ein Frontzahntrauma während eines Scooter-Sturzes erlitten zu haben. Auf dem mitgebrachten Fremdrontgenbild zeigte sich ein alio loco trepanierter Zahn mit einem deutlich offenen Apex und einer apikalen Osteolyse (Abb. 1). Klinisch war die Inzisalkante mit einer Kompositfüllung restauriert. Der zervikale Anteil des Zahns war bis zur Füllung gräulich verfärbt. Den jungen Patienten störte die Verfärbung des Zahns und er wünschte eine ästhetische Rehabilitation.

Bezüglich der Walking-Bleach-Technik wurde über interne oder externe Wurzelresorptionen sowie über eine erhöhte Frakturanfälligkeit des Zahnes während der Behandlung aufgeklärt. Die Rate an Resorptionen erhöht sich vor allem bei jungen Patienten, die sich einem Bleichverfahren unterzogen haben.⁶ Dennoch ist die Walking-Bleach-Technik bei adäquater Anwendung und dichtem Verschluss der vorhandenen Wurzelfüllung ein sicheres Therapieverfahren. Zur Verlaufskontrolle der Behandlung ist ein Fotostatus vor Beginn der ersten Sitzung angefertigt worden (Abb. 2a und b).

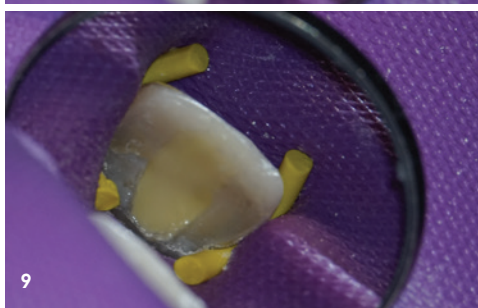
Abb. 7: Guttapercha-Wurzelfüllung: Ab dem MTA-Plug wurde der Kanal warm mittels Back-fill-Technik obturiert. – **Abb. 8:** Bei der Unterfüllung handelte es sich um einen Glasionomerezement, der die Penetration des Wasserstoffperoxids in den gefüllten Wurzelkanal verhindert. – **Abb. 9:** Provisorische Deckfüllung. – **Abb. 10:** Auf dem Röntgenbild können die einzelnen Arbeitsschritte nachverfolgt werden. Weitere Kontrollröntgenbilder sind im Verlauf zur Beobachtung der apikalen Region und zur Früherkennung von Wurzelresorptionen nach der Walking-Bleach-Technik notwendig.

Zunächst erfolgte eine Reduktion der Guttapercha unterhalb des Knochenniveaus. Anschließend wurde die Abdeckung auf die Wurzelfüllung gelegt (Abb. 8). Zur Abschätzung der Höhe der Guttapercha und der Unterfüllung wurde im Kanal eine Tiefenmessung mittels Parodontalsonde durchgeführt. Beim verwendeten Bleichmittel handelte es sich um ein Zahnaufhellungsgel mit 35% Wasserstoffperoxid, das für sieben Tage in den koronalen Anteil des Wurzelkanalsystems auf die Unterfüllung platziert wurde. Die klassische Verwendung von Natriumperboratpulver, das mit destilliertem Wasser in einem Verhältnis von 2:1 gemischt wird, ist ebenfalls möglich.¹⁰

Nach einer zweistündigen Behandlung wurde der Patient mit einer provisorischen Füllung aus Glasionomere zement entlassen (Abb. 9). Da das Ergebnis nach einer Woche für den Patienten noch nicht zufriedenstellend war, wurde die Bleicheinlage für weitere sieben Tage erneuert. Nach insgesamt 14 Tagen konnte die Walking-Bleach-Therapie beendet werden. Die Trepanationsöffnung wurde nach Reinigung abgestrahlt (Cojet) und mit einer Deckfüllung aus Komposit (Ceram x Spectra™ A3) verschlossen. In der Literatur ist beschrieben, dass eine vollständige Neutralisation des Bleichmittels auch durch die Applikation von Kalziumhydroxid (für weitere sieben Tage) erfolgen kann.¹¹ Abschließend wurde eine Röntgenkontrollaufnahme, auf der die einzelnen Arbeitsschritte zu sehen waren, angefertigt (Abb. 10). Ebenfalls wurde das Endergebnis mit einem Fotostatus dokumentiert (Abb. 11a-d). Zur Verlaufskontrolle wurden aufgrund des erhöhten Resorptionsrisikos nach dem Bleichverfahren weitere Folgetermine vereinbart.⁸ Die Behandlung des massiven Überbisses wurde durch die Vorstellung in die kieferorthopädische Poliklinik initiiert. Der Patient war mit der ästhetischen Rehabilitation sehr zufrieden und der Zahn ist nun adäquat versorgt und kann somit erst in einem höheren Lebensalter bei Bedarf überkront werden.
