Ästhetische Rehabilitation der Oberkieferfront unter Erhalt der biologischen Breite

Dr. Toni Großgebauer, Dr. Marcus Striegel

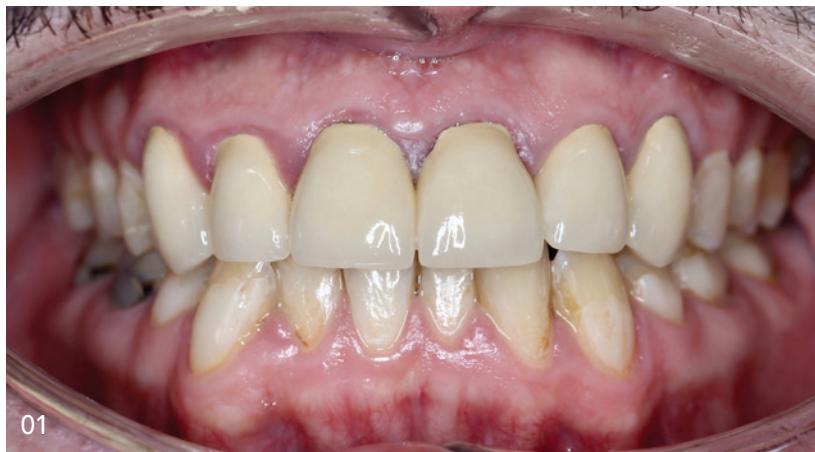
Bei der klinischen Befundaufnahme fielen zunächst multiple kariöse Läsionen im Seitenzahnbereich auf. Weiterhin lagen einige überstehende Zahnfleischfüllungen vor. Außerdem wurde das Hauptanliegen des Patienten schnell deutlich: Die Kronenränder der keramikverblendeten Metallkronen von 13 auf 23 waren freiliegend und wiesen einen durchgehend stark entzündeten Gingivasaum auf. Die Kronen waren suffizient und es lagen keine überstehenden Kronenränder vor.

01
Ausgangssituation, keramikverblendete Metallkronen 13-23, Zahnhalskaries 46, 47, überstehende Füllungsänder 36-34, 43, 44.

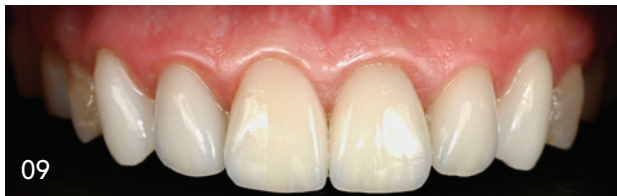
09
Zwei Wochen nach Einsetzen, vollständig genesene Gingiva, Februar 2023.

Bei der Nachkontrolle zwei Wochen später (Abb. 9 und 10) konnte eine vollständig genesene Gingiva festgestellt werden. Zwei Wochen nach Einsetzen füllten die Papillen ansatzweise vollständig die Approximalräume aus.
