# Ästhetische Rehabilitation der Oberkieferfront unter Erhalt der biologischen Breite

Dr. Toni Großgebauer, Dr. Marcus Striegel

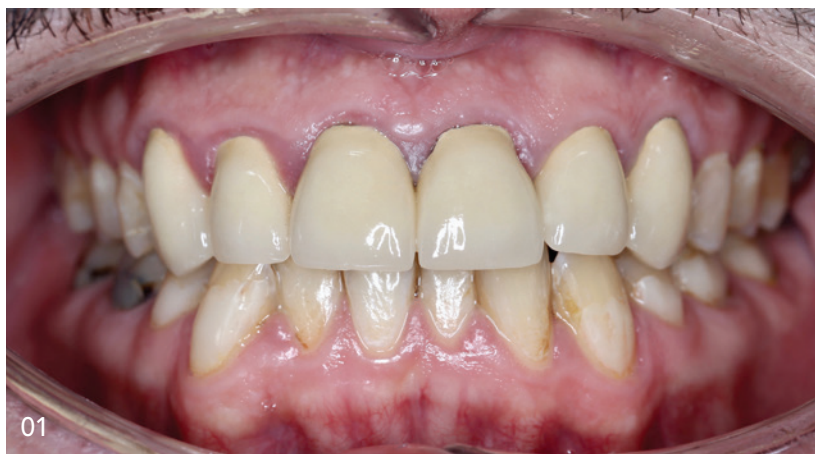
**S**o auch der folgende Patient, welcher sich im Oktober 2022 mit dem Ziel vorstellte, die Ästhetik seiner Frontzähne zu verbessern. Laut eigenen Angaben wurde er bereits vor einigen Jahren mit Kronen in der ästhetischen Zone versorgt. Dies gefiel ihm zunächst, doch dann bemerkte er nach einigen Monaten, dass sich oberhalb der Kronen schwarze Ränder bildeten. Außerdem störte ihn neben der dunklen Farbgestaltung die Form und er gab an, dass sein Zahnfleisch ungesund aussehe und bei der häuslichen Mundhygiene blute (Abb. 1).

Bei der klinischen Befundaufnahme fielen zunächst multiple kariöse Läsionen im Seitenzahnbereich auf. Weiterhin lagen einige überstehende Zahnfleischfüllungen vor. Außerdem wurde das Hauptanliegen des Patienten schnell deutlich: Die Kronenränder der keramikverblendeten Metallkronen von 13 auf 23 waren freiliegend und wiesen einen durchgehend stark entzündeten Gingivasaum auf. Die Kronen waren suffizient und es lagen keine überstehenden Kronenränder vor.

**01**  
Ausgangssituation, keramikverblendete Metallkronen 13-23, Zahnhalskaries 46, 47, überstehende Füllungsänder 36-34, 43, 44.

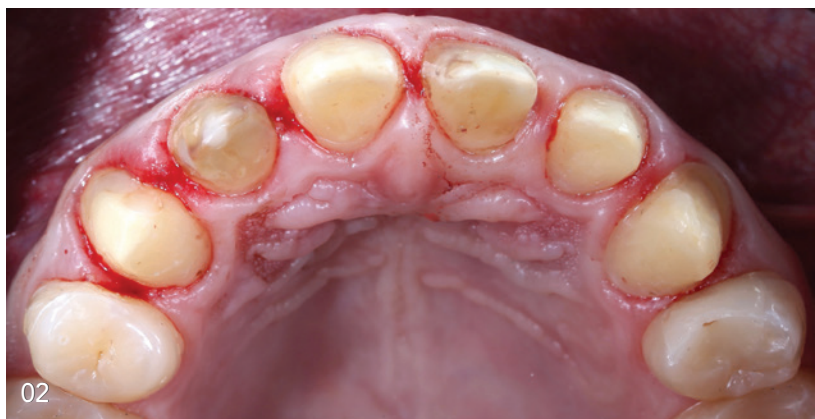
**02**  
Okklusale Aufsicht nach Kronenentfernung, generalisiert entzündete Papillen, stark entzündet 12.

Kronenrandes zum krestalen Knochen mittels Bone Sounding zu messen. Der anfängliche Verdacht auf eine Verletzung der biologischen Breite bestätigte sich, als bei einer 6-Punkt-Messung von 13 auf 23 an allen Messstellen weniger als 2mm und an drei Stellen weniger als 1 mm (Zahn 13) Abstand zum Alveolarknochen festgestellt wurde (Abb. 2 und 3).

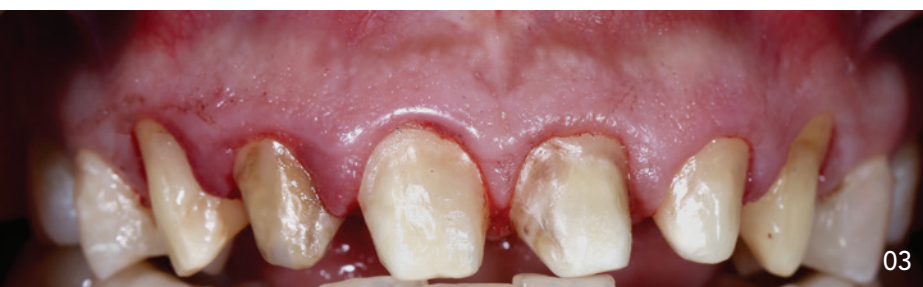
**03**  
13-23 nach Kronen-  
entfernung.

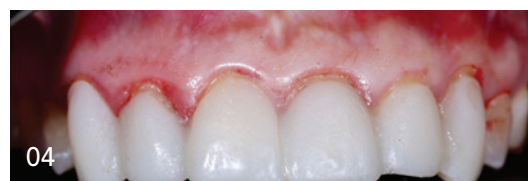
**04**  
Direktes Provisorium,  
Kronenrand 1 mm  
koronal des Gingiva-  
saums, Zahn 21 weist  
starke Entzündungs-  
anzeichen im Vergleich  
zur restlichen Front auf.

Wie in Abbildung 4 zu sehen ist, verlaufen die Kronenränder nicht optimal. Der Autor vermutete, dass eine vollständige Ausheilung der destruierten Gingiva nicht stattfinden würde. Daher wurde ein Eierschalenprovisorium angefertigt, welches als Langzeitprovisorium dienen sollte, um eine optimale Heilung der Gingiva zu erzielen. Nach einer Woche wurde das erste Provisorium entfernt (Abb. 5).

Die chronische Gingivitis ging also auf eine Verletzung der biologischen Breite zurück. Obwohl es individuelle Variationen in der Weichgewebsbefestigung um die Zähne gibt, besteht allgemeines Einverständnis darüber, dass zwischen dem Restaurationsrand und dem Alveolarknochen ein Mindestabstand von 3mm bestehen sollte, wobei 2mm für die biologische Breite und 1mm für die Sulkustiefe vorgesehen sind. Wenn Restaurationsränder in der Nähe des Alveolarkamms platziert werden müssen, sollte eine chirurgische Kronenverlängerung oder eine kieferorthopädische Extrusion in Betracht gezogen werden, um eine angemessene Zahnstruktur zu schaffen und gleichzeitig die Integrität der biologischen Breite zu gewährleisten.<sup>7</sup> Bei der chirurgischen Kronenverlängerung wird zwischen einem offenen und einem geschlossenen Verfahren unterschieden. Die wesentlich schonendere geschlossene Kronenverlängerung nach Schwenk und Striegel<sup>8</sup> würde hier eine adäquate Therapieoption darstellen. Da die Präparationsstufe des Vorbehandlers zwar sehr tief, dafür aber dünn auslaufend gestaltet wurde und deshalb eine iatrogen verursachte Gingivarezession vermutet wurde, entschied sich der Autor jedoch für eine noch weniger invasive Therapieoption. Das Ziel war es, die Präparationsstufe im Sinne einer DME (deep margin elevation), jedoch ohne den Einsatz eines adhäsiven Aufbaus, weiter nach koronal anzuheben. Hierbei wurde die dünn auslaufende Präparationsgrenze mit einer weißberingten Flamme geglättet und ein Provisorium mittels Structur 3 über einen Mock-up-Schlüssel direkt hergestellt (Abb. 4). Das Provisorium wurde dabei so gestaltet, dass

der Kronenrand 1mm supragingival lag. Die freiliegenden Zahnhälse wurden anschließend prophylaktisch mit einem Desensitizer behandelt, um andernfalls zu erwartende Hypersensibilitäten auszuschließen.

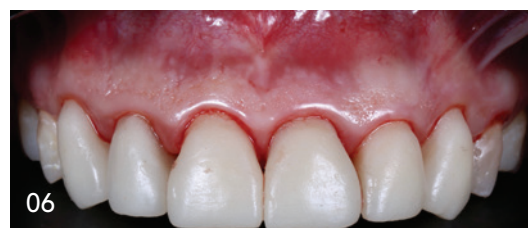
**05**  
Entfernung des  
ersten Provisori-  
ums, eine  
Woche nach  
Entfernung der  
Metallkronen,  
leichter Rückgang  
der Entzündung  
sichtbar.

Eine Regredienz der Entzündung war sichtbar. Anschließend wurde das Eierschalenprovisorium vorläufig mittels Telio Link eingesetzt und die Überschüsse entfernt (Abb. 6). Das zweite Provisorium wurde weiterhin zervikal etwas dünner und die Interdentalräume somit größer gestaltet, um den Papillen mehr Raum zur Heilung zu geben.

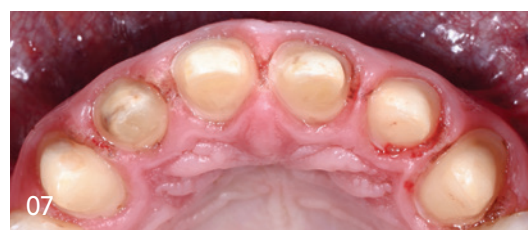
**06**  
Einsetzen des  
Eierschalenprovi-  
soriums eine  
Woche nach  
Entfernung der  
Metallkronen.

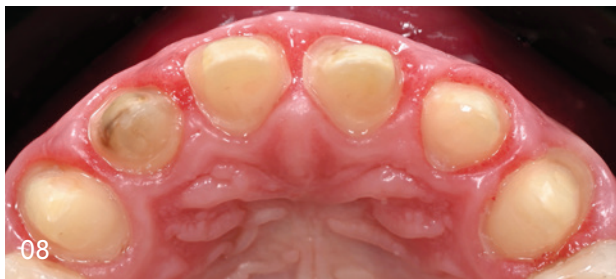
**07**  
Epigingivale  
Hohlkehlpräpara-  
tion, Z.n.  
Behandlung mit  
Aluminiumchlorid  
(25%).

Es wurde eine Hohlkehpräparation für die Aufnahme von vollkeramischen Lithiumdisilikatkronen angelegt. Die Präparationsstufe wurde auf epigingivales Niveau gesetzt, um ausreichend Abstand zum Knochen einhalten zu können und die biologische Breite nicht zu verletzen. Vor der Doppelmischabformung wurden die leichten Blutungen mittels 25%igem Aluminiumchlorid zwei Minuten behandelt. Anschließend wurde mit einem weiteren Mock-up-Schlüssel ein direktes Provisorium angefertigt, um die Zeit der Herstellung des definitiven Zahnersatzes zu überbrücken.

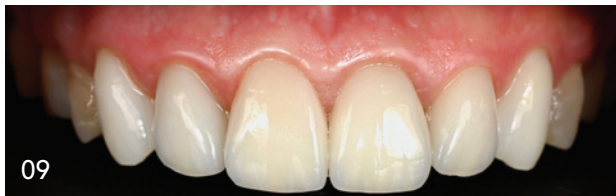
**08**  
Entfernung des Provisoriums vor Einsetzen des definitiven Zahnersatzes, Februar 2023.

Zwei Wochen nach der Präparation war der Patient zum Einsetzen der definitiven Lithiumdisilikatkronen vorstellig. Nach Entfernen des Provisoriums und der Feststellung eines nahezu vollständig entzündungsfreien Zustandes (Abb. 8) wurde eine Ästhetikeinprobe gemacht. Anschließend wurden die sechs Vollkeramikronen adhäsiv mit Panavia™ V5 eingesetzt.

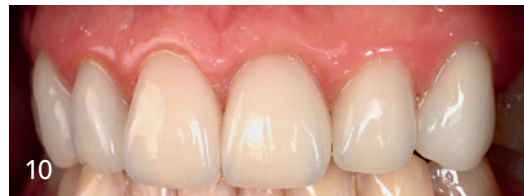
**09**  
Zwei Wochen nach Einsetzen, vollständig genesene Gingiva, Februar 2023.

Bei der Nachkontrolle zwei Wochen später (Abb. 9 und 10) konnte eine vollständig genesene Gingiva festgestellt werden. Zwei Wochen nach Einsetzen füllten die Papillen ansatzweise vollständig die Approximalräume aus.

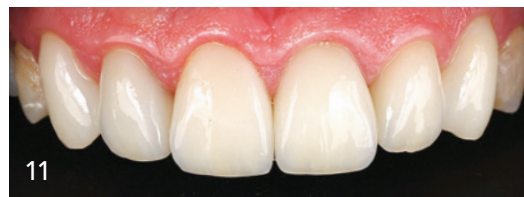
**10**  
Zwei Wochen nach Einsetzen.
