Ästhetische Rehabilitation der Oberkieferfront unter Erhalt der biologischen Breite

Dr. Toni Großgebauer, Dr. Marcus Striegel

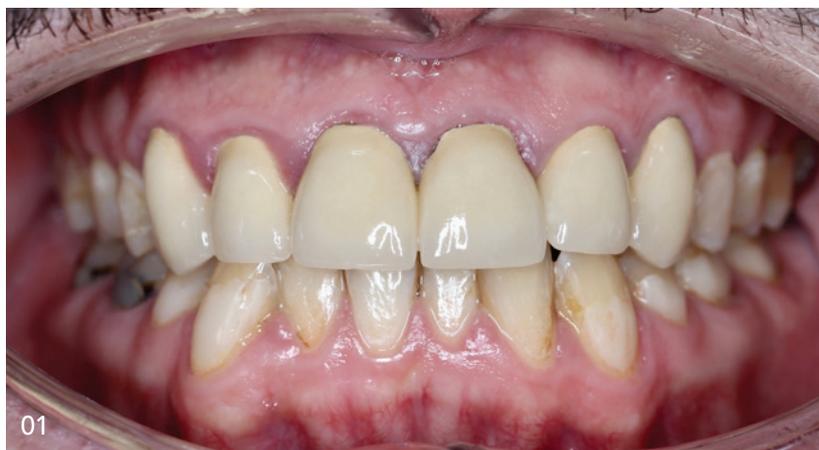
Bei der klinischen Befundaufnahme fielen zunächst multiple kariöse Läsionen im Seitenzahnbereich auf. Weiterhin lagen einige überstehende Zahnfleischfüllungen vor. Außerdem wurde das Hauptanliegen des Patienten schnell deutlich: Die Kronenränder der keramikverblendeten Metallkronen von 13 auf 23 waren freiliegend und wiesen einen durchgehend stark entzündeten Gingivasaum auf. Die Kronen waren suffizient und es lagen keine überstehenden Kronenränder vor.

01
Ausgangssituation, keramikverblendete Metallkronen 13-23, Zahnhalskaries 46, 47, überstehende Füllungsänder 36-34, 43, 44.

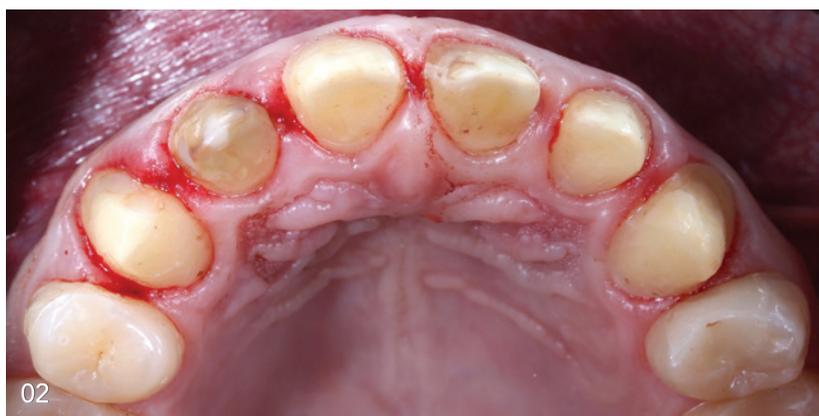
02
Okklusale Aufsicht nach Kronenentfernung, generalisiert entzündete Papillen, stark entzündet 12.

Kronenrandes zum krestalen Knochen mittels Bone Sounding zu messen. Der anfängliche Verdacht auf eine Verletzung der biologischen Breite bestätigte sich, als bei einer 6-Punkt-Messung von 13 auf 23 an allen Messstellen weniger als 2mm und an drei Stellen weniger als 1 mm (Zahn 13) Abstand zum Alveolarknochen festgestellt wurde (Abb. 2 und 3).

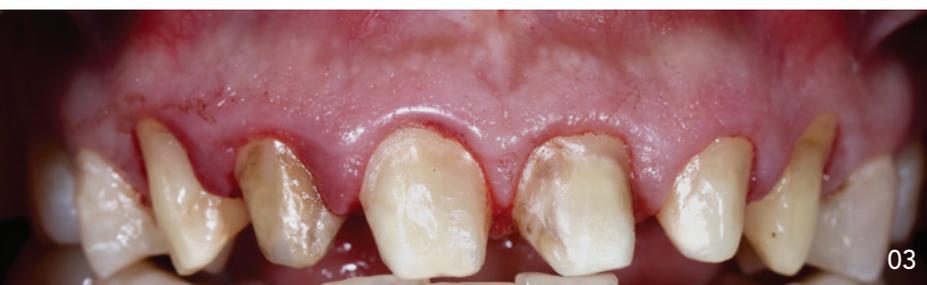
03
13-23 nach Kronen-entfernung.

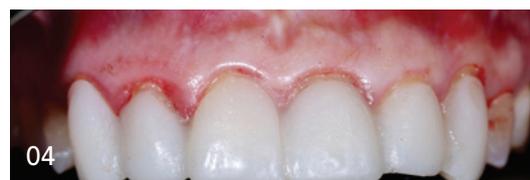
04
Direktes Provisorium, Kronenrand 1 mm koronal des Gingiva-saums, Zahn 21 weist starke Entzündungs-anzeichen im Vergleich zur restlichen Front auf.

Wie in Abbildung 4 zu sehen ist, verlaufen die Kronenränder nicht optimal. Der Autor vermutete, dass eine vollständige Ausheilung der destruierten Gingiva nicht stattfinden würde. Daher wurde ein Eierschalenprovisorium angefertigt, welches als Langzeitprovisorium dienen sollte, um eine optimale Heilung der Gingiva zu erzielen. Nach einer Woche wurde das erste Provisorium entfernt (Abb. 5).

Die chronische Gingivitis ging also auf eine Verletzung der biologischen Breite zurück. Obwohl es individuelle Variationen in der Weichgewebsbefestigung um die Zähne gibt, besteht allgemeines Einverständnis darüber, dass zwischen dem Restaurationsrand und dem Alveolarknochen ein Mindestabstand von 3mm bestehen sollte, wobei 2mm für die biologische Breite und 1mm für die Sulkustiefe vorgesehen sind. Wenn Restaurationsränder in der Nähe des Alveolarkamms platziert werden müssen, sollte eine chirurgische Kronenverlängerung oder eine kieferorthopädische Extrusion in Betracht gezogen werden, um eine angemessene Zahnstruktur zu schaffen und gleichzeitig die Integrität der biologischen Breite zu gewährleisten.⁷ Bei der chirurgischen Kronenverlängerung wird zwischen einem offenen und einem geschlossenen Verfahren unterschieden. Die wesentlich schonendere geschlossene Kronenverlängerung nach Schwenk und Striegel⁸ würde hier eine adäquate Therapieoption darstellen. Da die Präparationsstufe des Vorbehandlers zwar sehr tief, dafür aber dünn auslaufend gestaltet wurde und deshalb eine iatrogen verursachte Gingivarezession vermutet wurde, entschied sich der Autor jedoch für eine noch weniger invasive Therapieoption. Das Ziel war es, die Präparationsstufe im Sinne einer DME (deep margin elevation), jedoch ohne den Einsatz eines adhäsiven Aufbaus, weiter nach koronal anzuheben. Hierbei wurde die dünn auslaufende Präparationsgrenze mit einer weißberingten Flamme geglättet und ein Provisorium mittels Structur 3 über einen Mock-up-Schlüssel direkt hergestellt (Abb. 4). Das Provisorium wurde dabei so gestaltet, dass

der Kronenrand 1mm supragingival lag. Die freiliegenden Zahnhälse wurden anschließend prophylaktisch mit einem Desensitizer behandelt, um andernfalls zu erwartende Hypersensibilitäten auszuschließen.

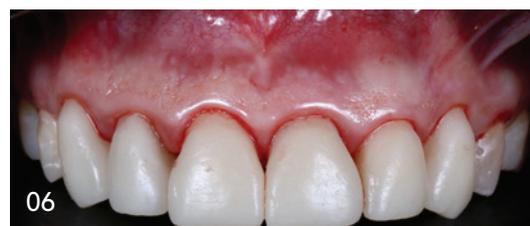
05
Entfernung des ersten Provisoriums, eine Woche nach Entfernung der Metallkronen, leichter Rückgang der Entzündung sichtbar.

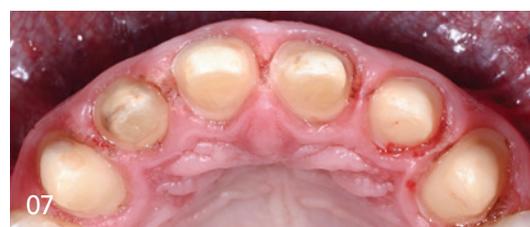
06
Einsetzen des Eierschalenprovisoriums eine Woche nach Entfernung der Metallkronen.

Eine Regredienz der Entzündung war sichtbar. Anschließend wurde das Eierschalenprovisorium vorläufig mittels Telio Link eingesetzt und die Überschüsse entfernt (Abb. 6). Das zweite Provisorium wurde weiterhin zervikal etwas dünner und die Interdentalräume somit größer gestaltet, um den Papillen mehr Raum zur Heilung zu geben.

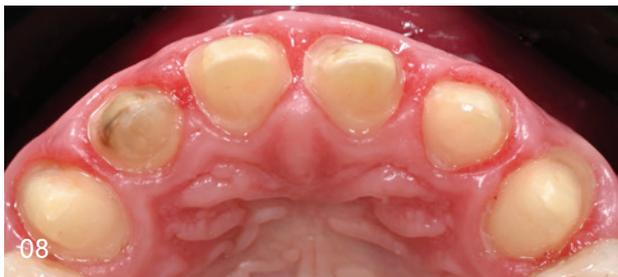
07
Epigingivale Hohlkehlpräparation, Z.n. Behandlung mit Aluminiumchlorid (25%).

Es wurde eine Hohlkehlpriparatur für die Aufnahme von vollkeramischen Lithiumdisilikatkronen angelegt. Die Präparationsstufe wurde auf epigingivales Niveau gesetzt, um ausreichend Abstand zum Knochen einhalten zu können und die biologische Breite nicht zu verletzen. Vor der Doppelmischabformung wurden die leichten Blutungen mittels 25%igem Aluminiumchlorid zwei Minuten behandelt. Anschließend wurde mit einem weiteren Mock-up-Schlüssel ein direktes Provisorium angefertigt, um die Zeit der Herstellung des definitiven Zahnersatzes zu überbrücken.

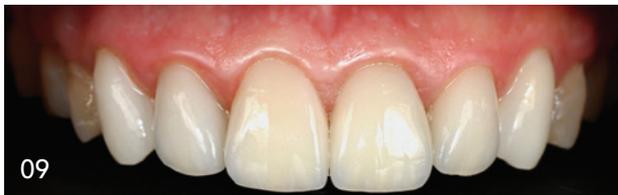
08
Entfernung des Provisoriums vor Einsetzen des definitiven Zahnersatzes, Februar 2023.

Zwei Wochen nach der Präparation war der Patient zum Einsetzen der definitiven Lithiumdisilikatkronen vorstellig. Nach Entfernen des Provisoriums und der Feststellung eines nahezu vollständig entzündungsfreien Zustandes (Abb. 8) wurde eine Ästhetikeinprobe gemacht. Anschließend wurden die sechs Vollkeramikronen adhäsiv mit Panavia™ V5 eingesetzt.

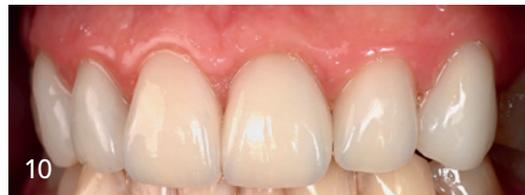
09
Zwei Wochen nach Einsetzen, vollständig genesene Gingiva, Februar 2023.

Bei der Nachkontrolle zwei Wochen später (Abb. 9 und 10) konnte eine vollständig genesene Gingiva festgestellt werden. Zwei Wochen nach Einsetzen füllten die Papillen ansatzweise vollständig die Approximalräume aus.

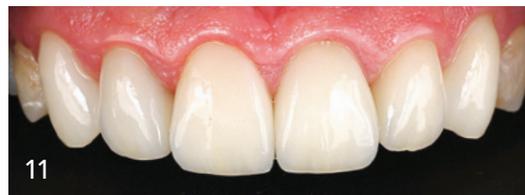
10
Zwei Wochen nach Einsetzen.
