Übertragung fraktografischer Ergebnisse auf klinische Anwendungen

Fallbericht: Ausgangssituation

Fraktografie

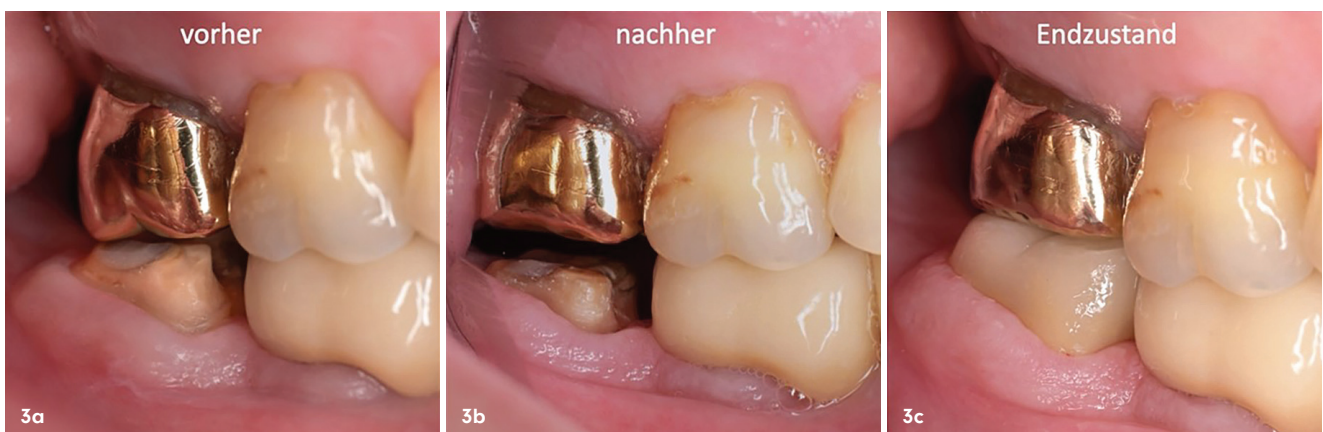
Abb. 3a-c: a) Ausgangssituation der ursprünglichen Präparation, b) finale Präparation vor der Neuversorgung mit ausreichend okklusalem Raum und c) adhäsiv befestigte Vollkeramikkrone in situ.

Die Herausforderung bestand darin, die Vitalität des Pfeilerzahns nicht durch weiteren Zahnhartsubstanzabtrag zu gefährden, die biologische Breite einzuhalten und dennoch eine ausreichende Stumpfhöhe zu generieren. Deshalb wurde okklusal Platz geschaffen, indem die antagonistische, aufgrund einer Trepanationsöffnung bereits geschädigte Goldkrone durch Einschleifen und Politur reduziert wurde. Im Vergleich zur klinischen Ausgangssituation konnte so ein okklusaler Raum von mehr als 1,0 mm (die von der Leitlinie der DGPro und DGZMK empfohlene Mindestkeramiksichtstärke) gewonnen werden (Abb. 3a und b). Zusätzliche mechanische Stabilität wurde durch das Platzieren der Präparationsgrenze in subgingivale Bereiche und das Anlegen paralleler Wände forciert. In Hinblick auf die beobachtete geschädigte Okklusalfäche der Krone und der Bruxismus-Anamnese des Patienten wurde eine Krone aus einer gepressten Lithiumdisilikat-Glaskeramik aufgrund ihrer höheren Bruchzähigkeit angefertigt, die einen minimalen Spalt für das Befestigungskomposit und eine dünne Glasurschicht aufwies.
