# Übertragung fraktografischer Ergebnisse auf klinische Anwendungen

**Der Aphorismus, dass man aus Misserfolgen am meisten lernt, wird auch in der zahnärztlichen Praxis zur Realität. Das Versagen von Vollkeramikrestorationen ist einer dieser Rückschläge und frustriert alle Beteiligten: den Zahnarzt, den Zahntechniker, den Hersteller und den Patienten. Diese Enttäuschung rührt nicht nur von der Erwartung an eine langlebige Restauration her, sondern auch von der Unkenntnis über die Ursachen, die zu einem Bruch führen.**

**Dr. Julia Lubauer**

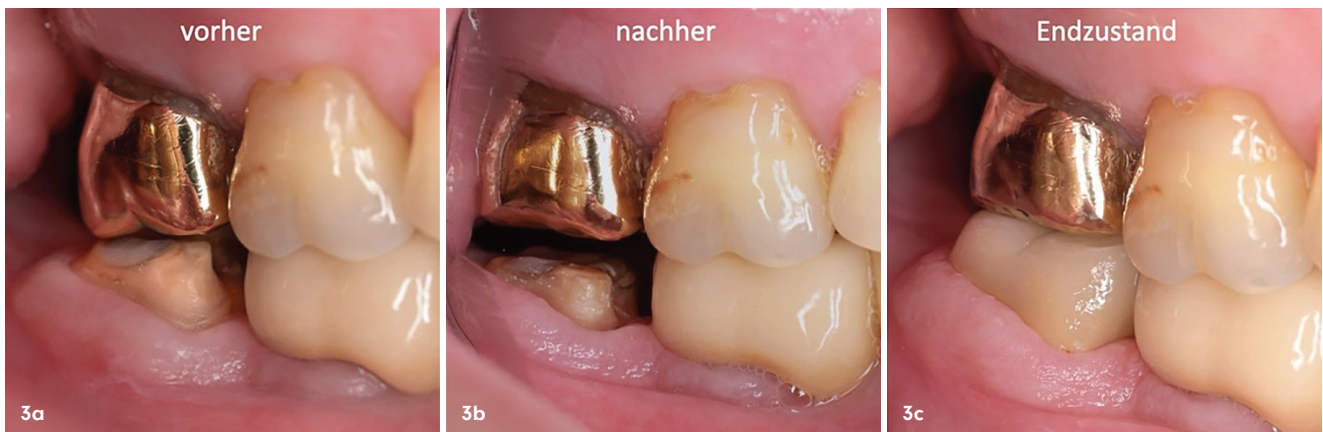
**Abb. 3a-c:** a) Ausgangssituation der ursprünglichen Präparation, b) finale Präparation vor der Neuversorgung mit ausreichend okklusalem Raum und c) adhäsiv befestigte Vollkeramikkrone in situ.

Die Herausforderung bestand darin, die Vitalität des Pfeilerzahns nicht durch weiteren Zahnhartsubstanzabtrag zu gefährden, die biologische Breite einzuhalten und dennoch eine ausreichende Stumpfhöhe zu generieren. Deshalb wurde okklusal Platz geschaffen, indem die antagonistische, aufgrund einer Trepanationsöffnung bereits geschädigte Goldkrone durch Einschleifen und Politur reduziert wurde. Im Vergleich zur klinischen Ausgangssituation konnte so ein okklusaler Raum von mehr als 1,0 mm (die von der Leitlinie der DGPro und DGZMK empfohlene Mindestkeramiksichtstärke) gewonnen werden (Abb. 3a und b). Zusätzliche mechanische Stabilität wurde durch das Platzieren der Präparationsgrenze in subgingivale Bereiche und das Anlegen paralleler Wände forciert. In Hinblick auf die beobachtete geschädigte Okklusalfäche der Krone und der Bruxismus-Anamnese des Patienten wurde eine Krone aus einer gepressten Lithiumdisilikat-Glaskeramik aufgrund ihrer höheren Bruchzähigkeit angefertigt, die einen minimalen Spalt für das Befestigungskomposit und eine dünne Glasurschicht aufwies.
