Übertragung fraktografischer Ergebnisse auf klinische Anwendungen

Hier wird ein Instrumentarium vorgestellt und erörtert, das zur Klärung der meisten Frakturursachen beiträgt, nämlich die Untersuchung von Bruchflächen – auch Fraktografie genannt. Abschließend werden einige Empfehlungen gegeben, die auf einer langjährigen Erfahrung mit der forensischen Methode der Fraktografie von in vivo gebrochenen keramischen Zahnrestorationen beruhen und dazu beitragen können, ein vorzeitiges Versagen von Zahnersatz zu vermeiden.

Fallbericht: Ausgangssituation

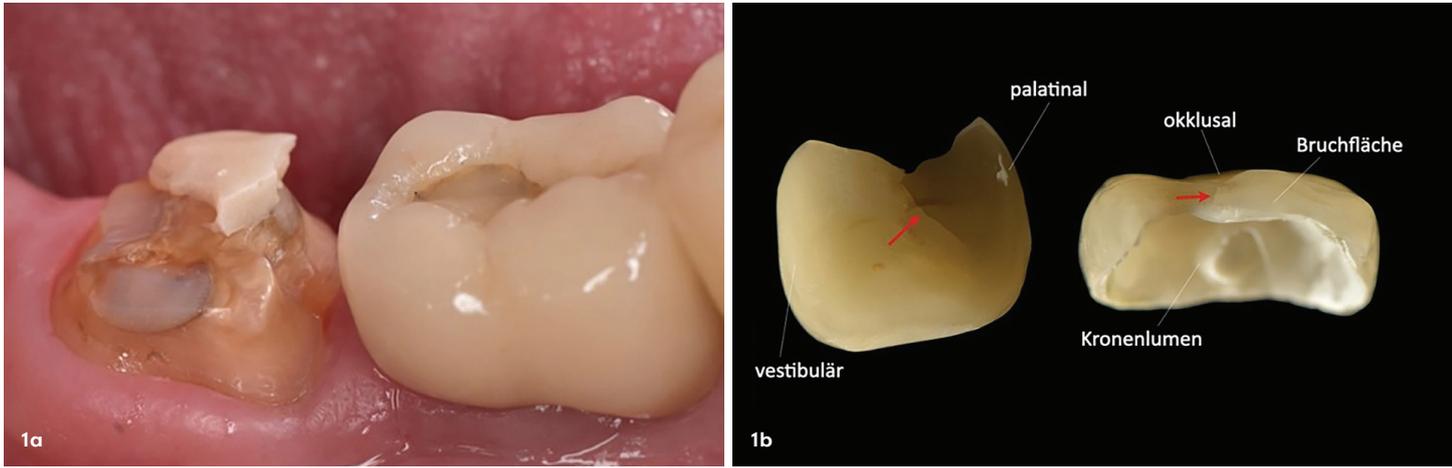
Abb. 1a und b: a) Präparierter Zahn 47 mit verbliebenen Resten einer provisorischen Versorgung und b) Kronenfragment mit Sicht auf die Okklusalfäche und die Bruchfläche (rote Pfeile = Rissverlauf).

fläche (rote Pfeile in Abb. 1b). Bei der Betrachtung unter dem Operationsmikroskop schien der Querschnitt der Krone aus drei verschiedenen Materialschichten zu bestehen, was durch die unterschiedlichen Farben, den Glanz und die Oberflächenrauigkeit deutlich wurde. Obwohl dieser Fall einfach durch die Betrachtung des klinischen Szenarios und des Fragments unter dem Lichtmikroskop hinreichend gut lösbar wäre, können zusätzliche Informationen wie die Materialklasse und der Rissursprung durch die höheren Vergrößerungen, die ein Rasterelektronenmikroskop bietet, gewonnen werden.

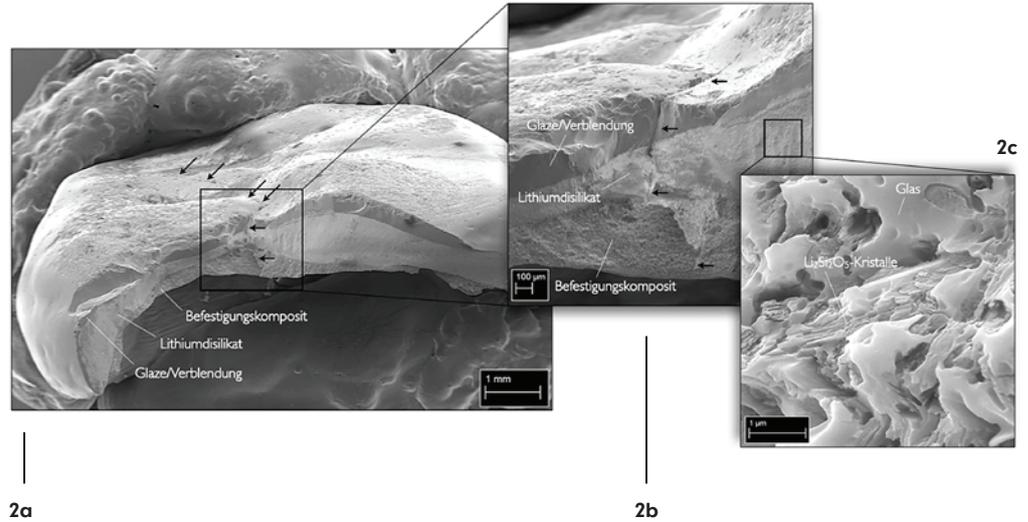
Als Vorbereitung für weitere Untersuchungen wurde die Keramikkrone mittels Kohlenstoffkleber auf einen Metallträger befestigt und mit einer nanometrischen Goldschicht besputtert. Eine Aufnahme des Fragments unter dem Rasterelektronenmikroskop ist Abbildung 2a zu entnehmen, wobei vergrößerte Bildausschnitte in Abbildung 2b und c detaillierte Bereiche von Interesse wiedergeben. Dabei sind drei Schichten unterschiedlichen Materials zu identifizieren: Die okklusale, dunkel erscheinende Schicht besteht aus reinem Glas, höchstwahrscheinlich aus einer Glasur; das Material im Kronenlumen weist die übliche Mikrostruktur eines Befestigungscomposits auf; das Material in der Mitte zeigt das typische Aussehen von Lithiumdisilikat-Kristallen ($Li_2Si_2O_5$), einem Schichtsilikat, das aus gestapelten, länglichen, gewellten SiO_4 -Kristalliten besteht (Abb. 2c), eingebettet in eine Glasmatrix.

Anhand des Maßstabs in Abbildung 2a und b kann man deutlich erkennen, dass die Dicke der einzelnen

Abb. 2a-c: Rasterelektronenmikroskopische Aufnahmen von der Bruchfläche des Kronenfragments a) in der Übersicht, in Detailaufnahme b) im Bereich des Rissrungs und c) aus mikroskopischer, kristallografischer Ebene.

Materialschichten über den gesamten Querschnitt der Krone ungleichmäßig ist: Im Zentrum, wo sich der Riss befindet, weist die Lithiumdisilikat-Glaskeramik nur etwa eine Schichtstärke von 0,2 mm auf, während die schwache Glasur und das Befestigungskomposit in ihrer Dicke erhebliche Ausmaße annehmen. Der dünnste Bereich einer Keramikkrone konzentriert die mechanische Spannung unterhalb des Belastungspunkts auf ein Maximum, was in diesem Fall durch die ausgeprägte Schichtstärke des wenig steifen, nachgiebigen Befestigungskomposits begünstigt wurde. Damit könnte eine schwache Verbindung zwischen Befestigungskomposit und Zahn zur Schwächung des gesamten Systems beigetragen haben. Der Bruch entstand an der Oberfläche der Lithiumdisilikat-Glaskeramik im Kronenlumen – eben nicht auf der okkludierenden Kaufläche – und bahnte zeitgleich seinen Weg durch die angrenzenden Schichten. Es bleibt ein Rätsel, warum diese Krone mit einem gefährlich dünnen Querschnitt, der ein übermäßiges Platzangebot für Zement und Glasur zulässt, so mangelhaft konstruiert war.

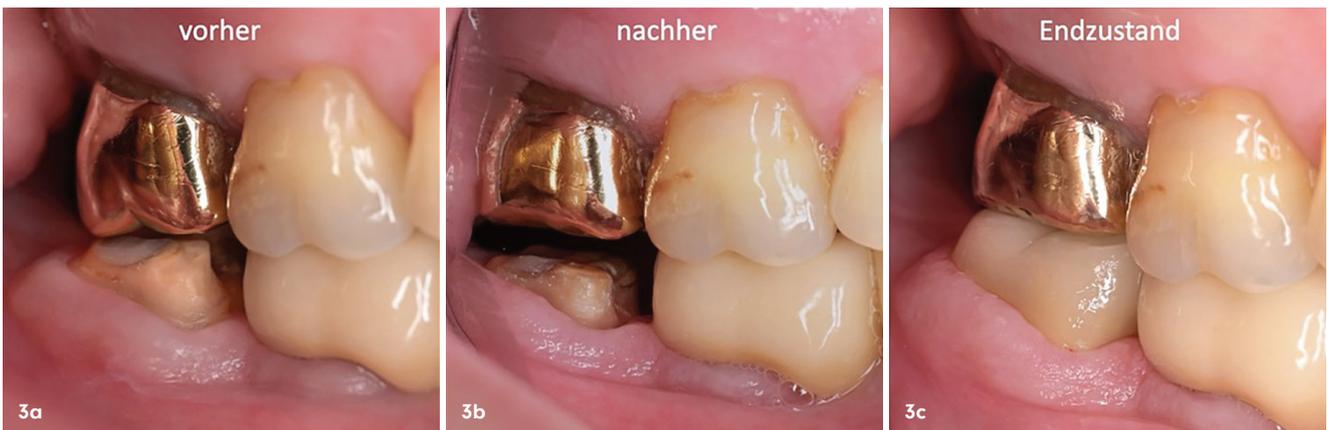
Abb. 3a-c: a) Ausgangssituation der ursprünglichen Präparation, b) finale Präparation vor der Neuversorgung mit ausreichend okklusalem Raum und c) adhäsiv befestigte Vollkeramikkrone in situ.

Die Herausforderung bestand darin, die Vitalität des Pfeilerzahns nicht durch weiteren Zahnhartsubstanzabtrag zu gefährden, die biologische Breite einzuhalten und dennoch eine ausreichende Stumpfhöhe zu generieren. Deshalb wurde okklusal Platz geschaffen, indem die antagonistische, aufgrund einer Trepanationsöffnung bereits geschädigte Goldkrone durch Einschleifen und Politur reduziert wurde. Im Vergleich zur klinischen Ausgangssituation konnte so ein okklusaler Raum von mehr als 1,0 mm (die von der Leitlinie der DGPro und DGZMK empfohlene Mindestkeramiksichtstärke) gewonnen werden (Abb. 3a und b). Zusätzliche mechanische Stabilität wurde durch das Platzieren der Präparationsgrenze in subgingivale Bereiche und das Anlegen paralleler Wände forciert. In Hinblick auf die beobachtete geschädigte Okklusalfäche der Krone und der Bruxismus-Anamnese des Patienten wurde eine Krone aus einer gepressten Lithiumdisilikat-Glaskeramik aufgrund ihrer höheren Bruchzähigkeit angefertigt, die einen minimalen Spalt für das Befestigungskomposit und eine dünne Glasurschicht aufwies.
