Interdisziplinärer Zahnerhalt im Grenzbereich

Ein Beitrag von Dr. Stefan Lorenz, Priv.-Doz. Dr. Dr. Stefan Röhling und Priv.-Doz. Dr. Dr. Michael Gahlert

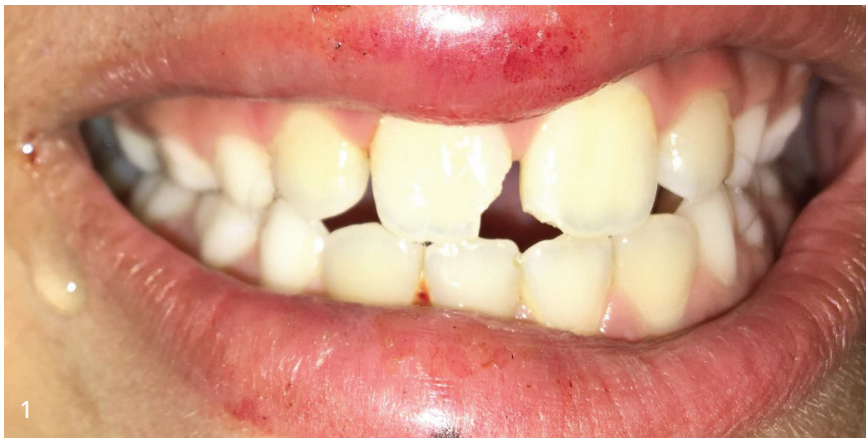
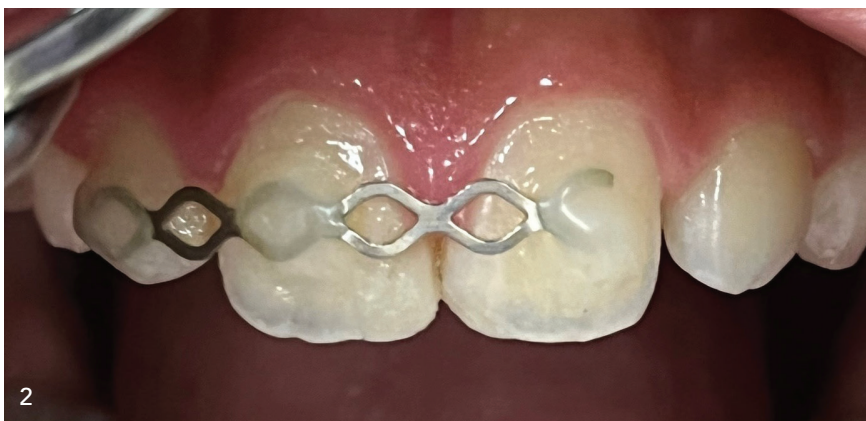
Abb. 1 und 2: Frontalaufnahme am Unfalltag direkt nach Trauma mit anschließenden Kompositrestaurationen an den Zähnen 11 und 21 sowie Schienung mittels TTS (alio loco).

Der zum Zeitpunkt des Behandlungsbeginnes zehnjährige Patient erlitt im Urlaub einen Zahnunfall, bei dem die Zähne 11 und 21 betroffen waren (Abb. 1). Als Erstversorgung im Notdienst alio loco wur-

zähne auf. Wiederum alio loco wurde eine TTS-Schiene angebracht von 12–21 (Abb. 2). Die im Rahmen dieser Behandlung angefertigte Röntgenaufnahme (Abb. 3) zeigte bereits deutlich eine tief subkrestal gelegene Kronen-Wurzel-Fraktur des Zahnes 11.

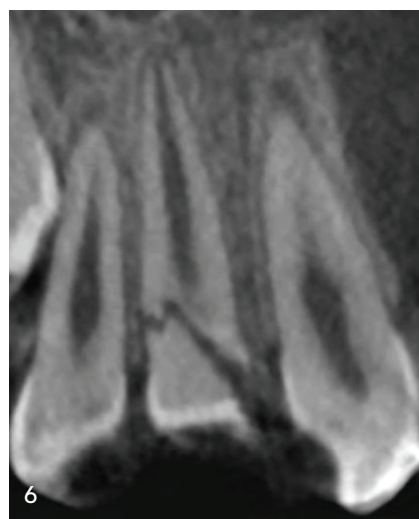
Abb. 3–7: Kleinröntgenbilder und DVT-Ausschnitte des Oberkieferfrontzahnbereiches mit deutlich sichtbarem tief subkrestalem Frakturverlauf.

In interdisziplinärer Zusammenarbeit mit einer oralchirurgischen Praxis wurde vor Behandlungsbeginn noch eine DVT-Aufnahme der Oberkieferfrontzähne ange-

fertigt (Abb. 5–7). In ITN erfolgte die Entfernung der TTS-Schienung an Zahn 11 sowie des koronalen Fragmentes (Abb. 8). Im Rahmen der Extraktion (Abb. 9–11) der verbliebenen Zahnwurzel wurde größte Sorgfalt auf eine maximal gewebeschonende Entfernung gelegt, um parodontale Schäden auf der Wurzeloberfläche zu vermeiden. Diese können die spätere parodontale Heilung nach Replantation negativ beeinflussen bzw. im schlimmsten Fall zu externen Wurzelresorptionen führen.

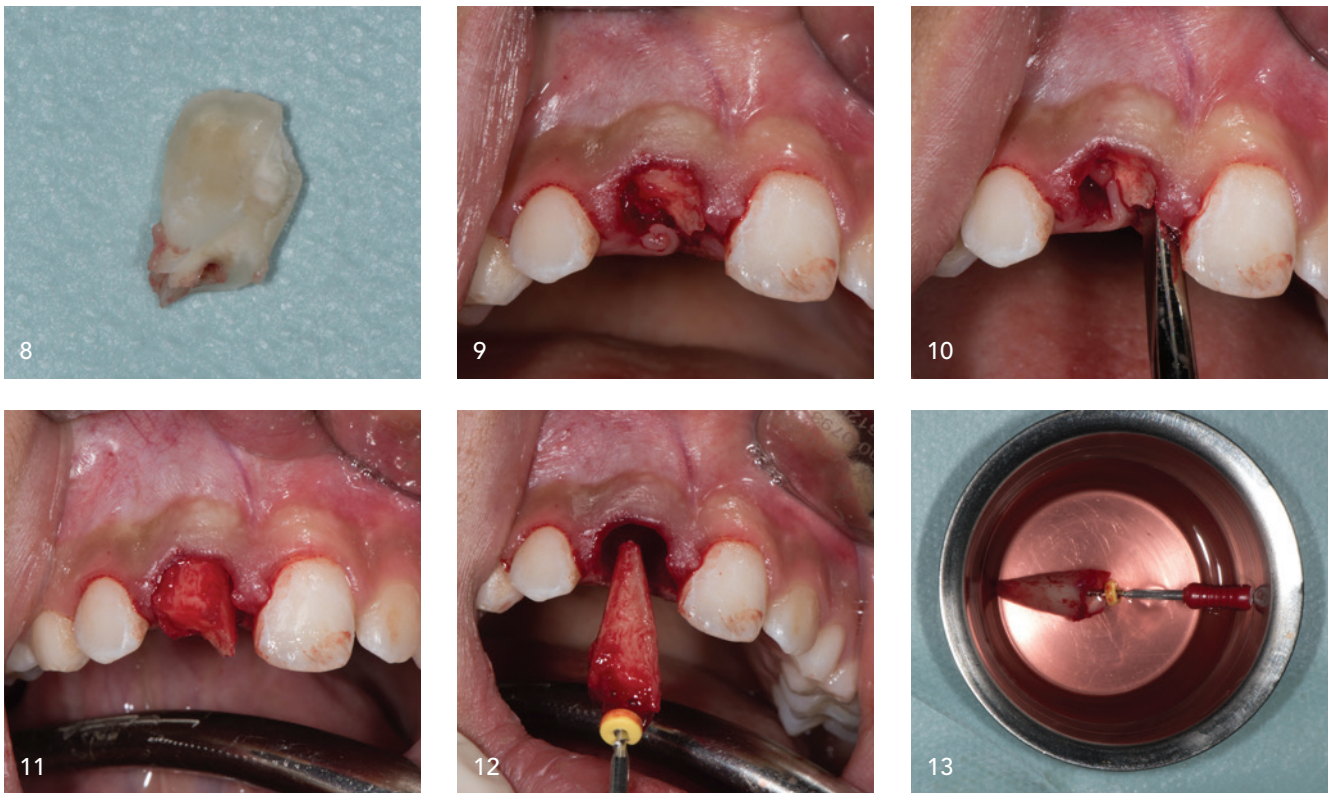
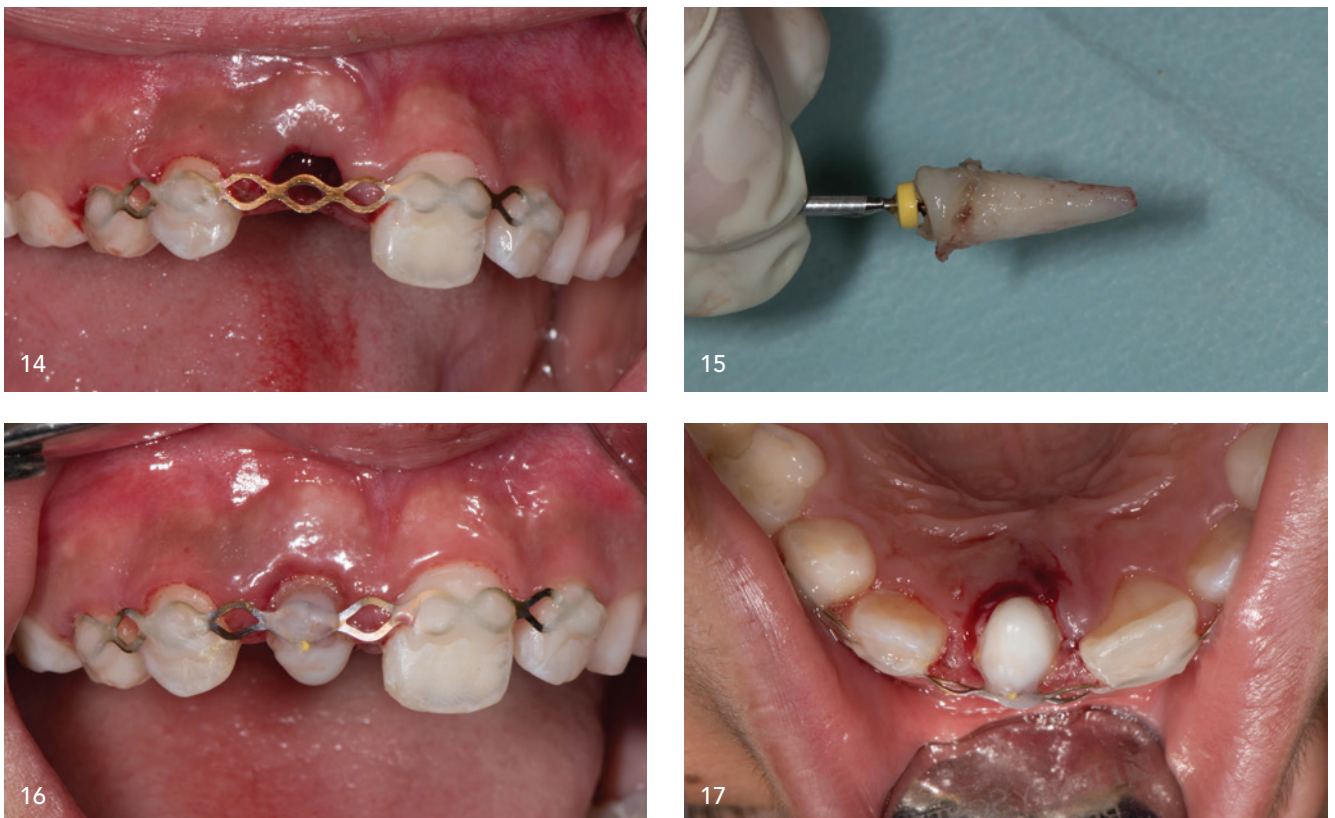
Abb. 8–17: Intraoperativer Situs im Rahmen der intraalveolären Transplantation (Entfernung des koronalen Zahnfragmentes, minimalinvasive Entfernung der Zahnwurzel, Fixierung der Wurzel mittels einer Hedström-Feile ISO 110 und Lagerung in einer Dentosafe-Nährlösung, Anbringen einer neuen TTS-Schienung an den Zähnen 53-22, adhäsiver Kompositaufbau des Defektrandes extraoral und anschließende Transplantation des Zahnes 11 in der Alveole).

Noch vor kompletter Entfernung des Zahnes aus der Alveole wurde der koronale Anteil der Pulpa extirpiert. Mittels einer Hedström-Feile ISO 110 wurde die Wurzel zur besseren Handhabung fixiert (Abb. 12) und vorübergehend in einer Dentosafe Nährlösung (Medice Arzneimittel, Iserlohn) gelagert (Abb. 13).

In der Zwischenzeit wurde an den zur Extraktionsalveole benachbarten Zähnen wieder eine TTS-Schienung angebracht (Abb. 14). Der Zahn 11 wurde nach Aufbau der Defektränder mittels Komposit (Abb. 15) und der Applikation von Leder-mix in den Kanal adhäsiv verschlossen.

Bei der Fixierung des Zahnes 11 an der TTS-Schienung (Abb. 16 und 17) wurde darauf geachtet, dass der gesamte Frakturspalt supragingival zum Liegen kam. Dafür wurde der Zahn 180 Grad um die Vertikalachse rotiert. Dies ermöglichte eine deutlich geringere Supraposition aufgrund des Niveauunterschiedes im Gin-

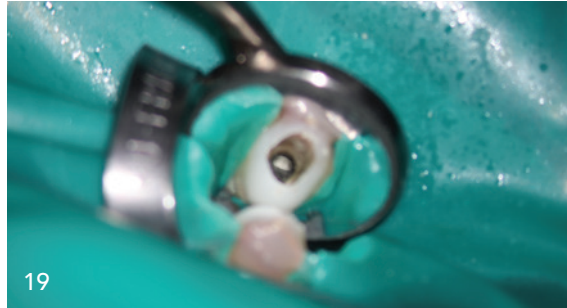
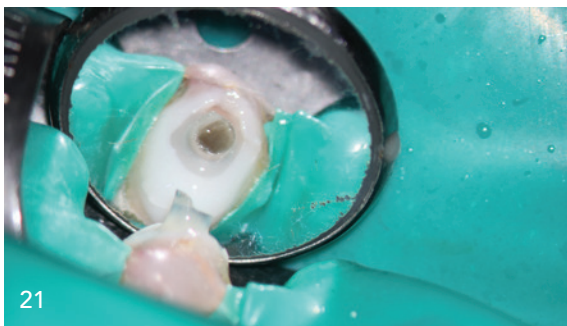
Abb. 18: Messaufnahme während der Wurzelbehandlung. – **Abb. 19–21:** MTA-Plug apikal, Guttapercha im mittleren Wurzeldrittel, Insertion eines Glasfaserstiftes zur Stabilisierung der koronalen Kompositrestauration. – **Abb. 22:** Kontrollröntgenbild nach Abschluss der endodontischen Therapie.

Eine Woche nach chirurgischer Intervention wurde die endodontische Therapie des Zahnes 11 als Single-Visit-Therapie eingeleitet. Nach Oberflächen- und anschließender Infiltrationsanästhesie wurde Kofferdam angelegt und der Zahn unter Zuhilfenahme eines OP-Mikroskopes trepaniert. Die koronalen Pulpaanteile wurden rotierend mittels Diamanten und Munce Discovery Burs (CJM Engineering, Santa Barbara, CA, USA) der Größen 1 und 2 entfernt. Mit Handinstrumenten der Größen 15 und 20 wurde sofort die endometrische Länge bestimmt. Die definitive Präparation des Kanalsystems wurde mit einem rotierenden NiTi-Instrument (Reciproc R25, VDW) und Handinstrumenten bis ISO 80 unter permanenter ultraschallaktivierter Desinfektion mit erwärmtem NaOCl (5 %; 55 Grad Celsius) durchgeführt. Die Röntgenmessaufnahme bestätigte die vorher bestimmte endometrische Länge (Abb. 18).

Um eine ausreichende Desinfektionswirkung zu erzielen, wurde das NaOCl noch für zehn Minuten im Kanal belassen, um es anschließend zu trocknen und den Apex orthograd mit MTA (ProRoot, Dentsply DeTrey) zu verschließen (Abb. 19). Der restliche Kanalanteil wurde mit erwärmter Guttapercha im Sinne einer ver-

tikalen Kompaktion gefüllt (Abb. 20) und zusätzlich ein Glasfaserstift (DT Light Post, VDW) inseriert (Abb. 21). Der koronale

Vivadent, Ellwangen), und die Wurzelfüllung wurde röntgenologisch kontrolliert (Abb. 22).

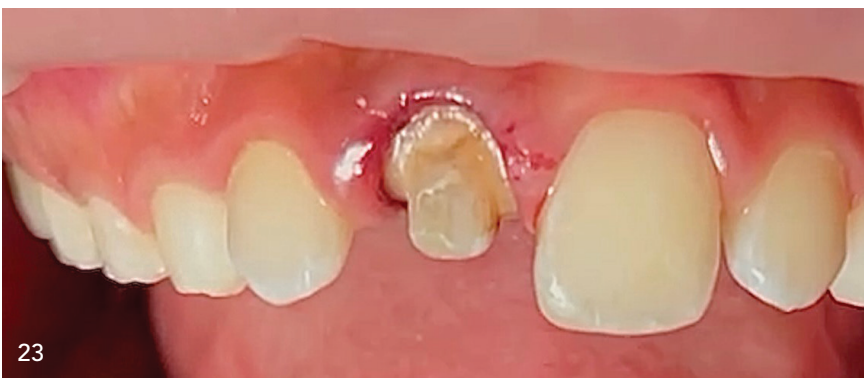
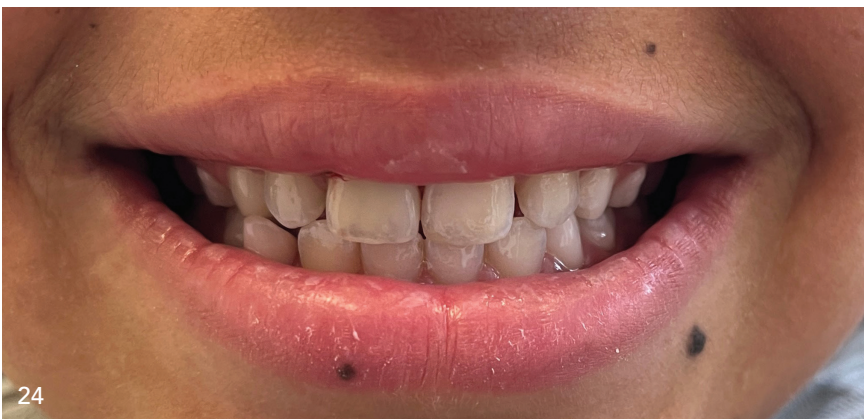
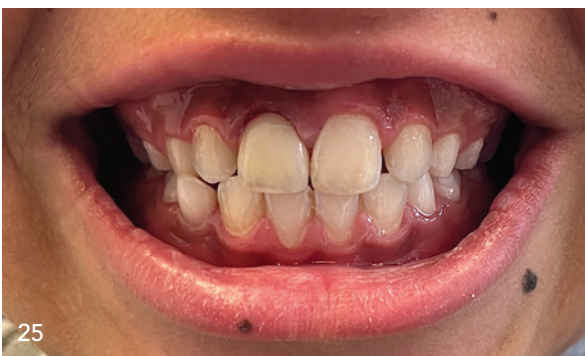
Abb. 23–25: Präparation und prothetische Versorgung des Zahnes 11 mit einer adhäsiv eingesetzten vollkeramischen Krone. – Abb. 26: Röntgenkontrollaufnahme sechs Monate nach Abschluss der Behandlung.

Weitere acht Wochen später konnte der Zahn mittels adhäsiv eingesetzter Vollkeramikrone klassisch prothetisch versorgt werden (Abb. 23–25). Die Röntgenkontrollaufnahme über sechs Monate nach Therapiebeginn zeigt stabile und physiologische parodontale und endodontische Verhältnisse (Abb. 26).
