Interdisziplinärer Zahnerhalt im Grenzbereich

Ein Beitrag von Dr. Stefan Lorenz, Priv.-Doz. Dr. Dr. Stefan Röhling und Priv.-Doz. Dr. Dr. Michael Gahlert

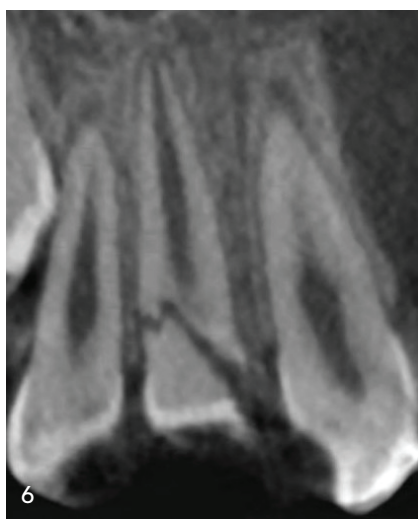
zähne auf. Wiederum alio loco wurde eine TTS-Schiene angebracht von 12–21 (Abb. 2). Die im Rahmen dieser Behandlung angefertigte Röntgenaufnahme (Abb. 3) zeigte bereits deutlich eine tief subkrestal gelegene Kronen-Wurzel-Fraktur des Zahnes 11.

Auf ein zusätzliches Röntgenbild wurde verzichtet, da von der Kinderzahnarztpraxis eine aktuelle Aufnahme angefordert werden konnte (Abb. 4).

In interdisziplinärer Zusammenarbeit mit einer oralchirurgischen Praxis wurde vor Behandlungsbeginn noch eine DVT-Aufnahme der Oberkieferfrontzähne ange-

fertigt (Abb. 5–7). In ITN erfolgte die Entfernung der TTS-Schienung an Zahn 11 sowie des koronalen Fragmentes (Abb. 8). Im Rahmen der Extraktion (Abb. 9–11) der verbliebenen Zahnwurzel wurde größte Sorgfalt auf eine maximal gewebeschonende Entfernung gelegt, um parodontale Schäden auf der Wurzeloberfläche zu vermeiden. Diese können die spätere parodontale Heilung nach Replantation negativ beeinflussen bzw. im schlimmsten Fall zu externen Wurzelresorptionen führen.

Abb. 3–7: Kleinröntgenbilder und DVT-Ausschnitte des Oberkieferfrontzahnbereiches mit deutlich sichtbarem tief subkrestalem Frakturverlauf.
