# Implantation bei Teenagern in der ästhetischen Zone

Doc. MUDr. Martin Starosta, Ph.D.

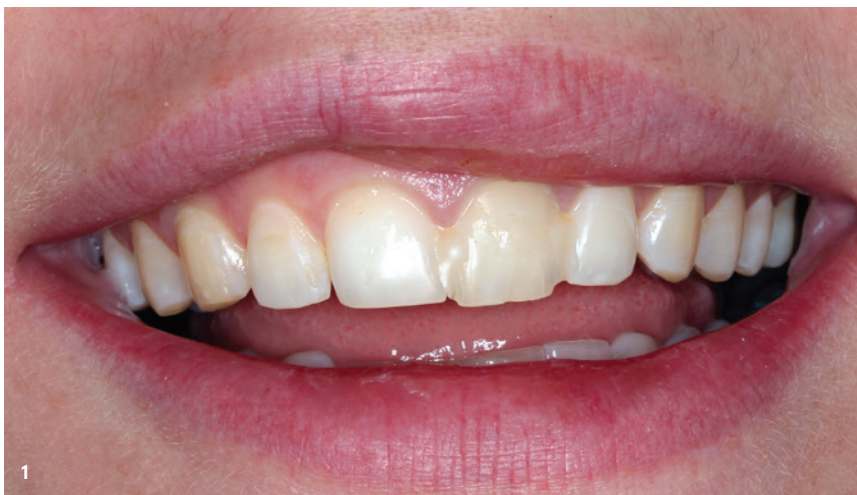
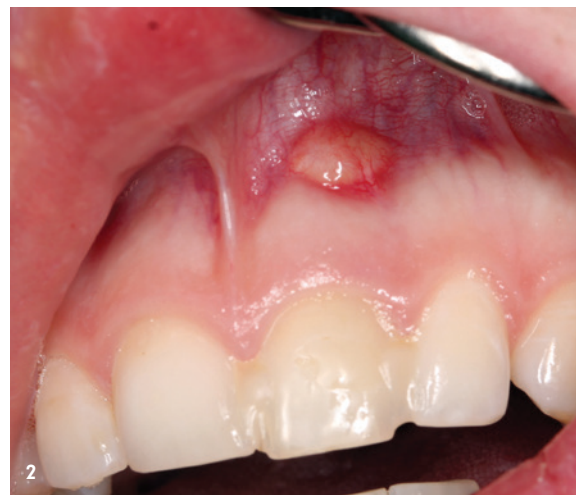
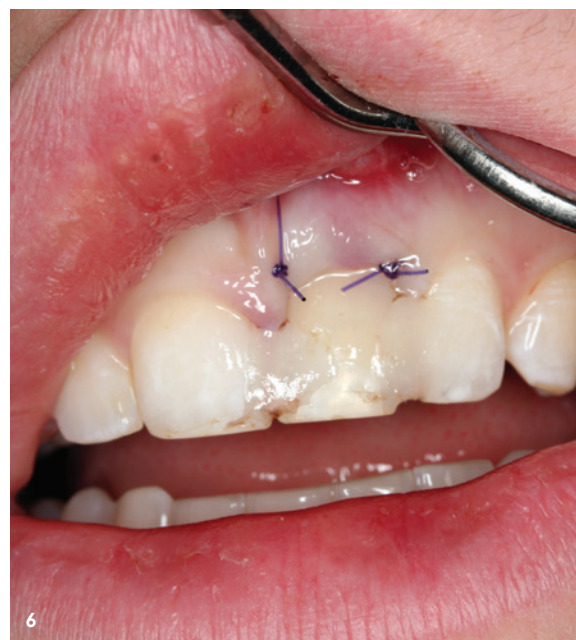
**Abb. 1:** Das Lächeln der Patientin vor der Behandlung. – **Abb. 2:** Eine chronische Fistel in Regio 21. – **Abb. 3:** Die intraorale Röntgenaufnahme des Zahns 21 zeigt eine teilweise bis in den periapikalen Bereich reichende Füllung sowie eine teilweise Wurzelresorption. – **Abb. 4:** Der extrahierte Zahn 21. – **Abb. 5:** Die Alveole nach Zahnextraktion. – **Abb. 6:** Die mit einem Komposit fixierte Zahnkrone in Regio 21. – **Abb. 7:** Kontrolle nach 14 Tagen, der Zahn wurde erneut mit einem mehrsträngigen Draht von der Palatinalseite aus fixiert. – **Abb. 8:** Situation nach einem Monat.

die Papillen die Interdentalräume vollständig aus (PSI 3). Im Vestibulum in der Mukogingivallinie befand sich eine chronische Fistel in Regio 21 (Abb. 2). Intraorale Röntgenaufnahmen bestätigten eine unvollständige endodontische Behandlung mit einer teilweise bis in den periapikalen Bereich reichenden Füllung sowie einer teilweisen Wurzelresorption (Abb. 3).

Zahn 21 wurde unter Lokalanästhesie mit 2 ml Articainhydrochlorid 40mg/ml und Epinephrin (Spracain, Zentiva®) extrahiert (Abb. 4). Nach der Extraktion und Exkochleation wurde die Extraktionswunde revidiert. Die vestibuläre Wand der Alveole war bis auf den apikalen Teil erhalten (Abb. 5). Dies war eine gute Voraussetzung für die natürliche Regeneration des Knochens, daher füllten wir das Zahnbett nur mit einem antibiotikahaltigen Kollagenkegel (Cone Genta, Resorba®) auf. Der extrahierte Zahn wurde als provisorischer Ersatz verwendet. Die Wurzel wurde etwa 2 mm unterhalb der Schmelz-Zement-Grenze abgeschnitten, sodass dieser Teil im Weichgewebe eingebettet war. Die Zahnkrone wurde mit Flow-Composite (Tetric EvoFlow, Ivoclar) an den Nachbarzähnen befestigt und das Weich-

gewebe mit resorbierbarem Nahtmaterial vernäht (Abb. 6). Nach 14 Tagen überprüften wir die Einheilung und fixierten den Zahn erneut mit einem mehrsträngigen Draht von der Palatinalseite aus (Abb. 7). Die Implantation wurde für den Folgemonat geplant.

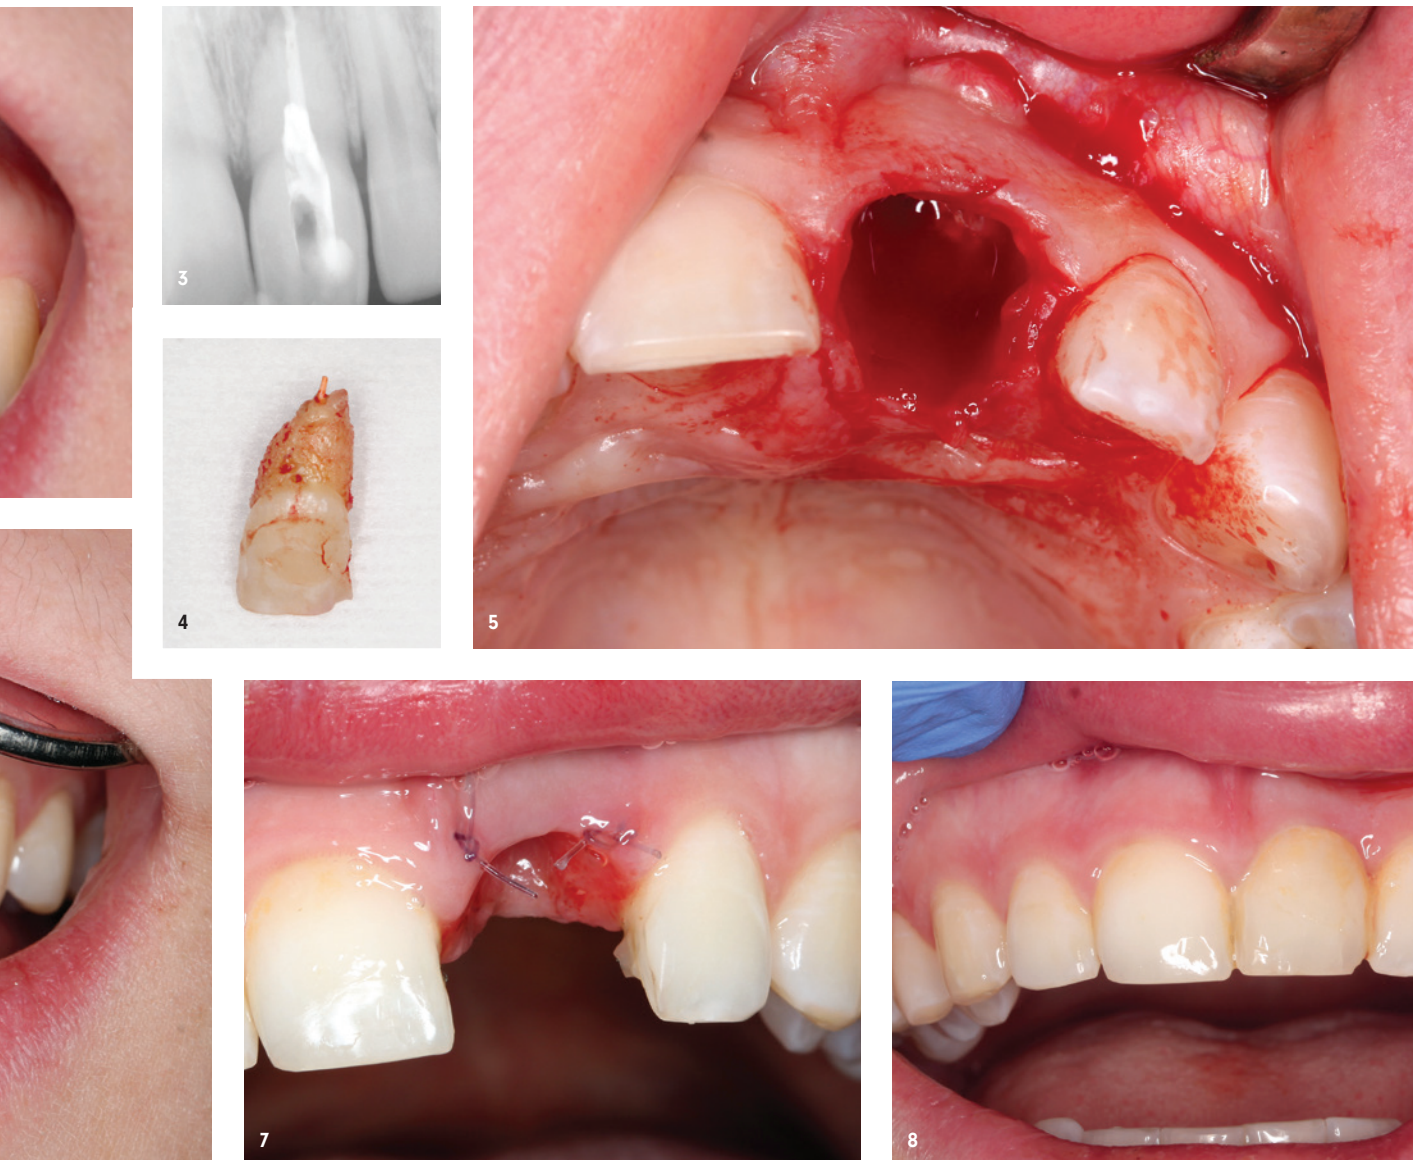
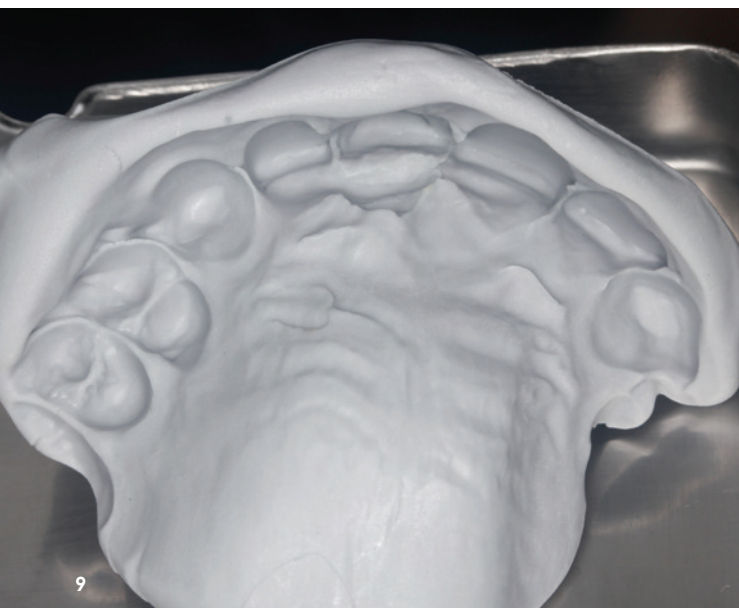
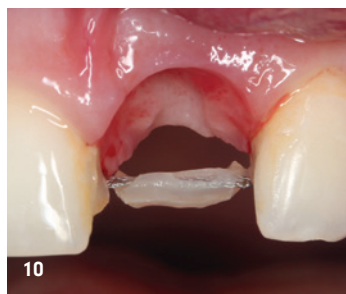
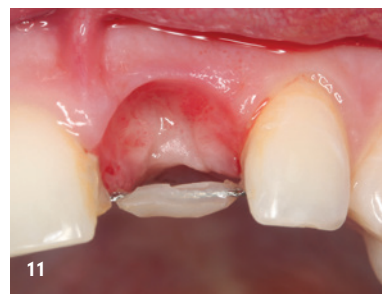
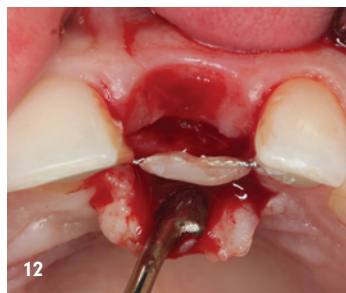
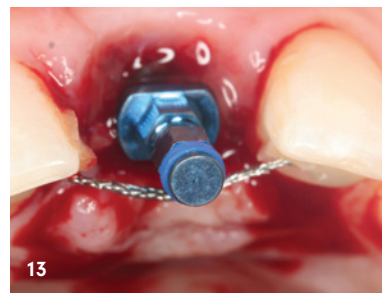
**Abb. 9:** Abformung der Ausgangssituation vor Herstellung einer provisorischen Krone. – **Abb. 10:** Die verheilte Stelle (Frontalansicht) nach dem Entfernen der Zahnkrone. – **Abb. 11:** Die verheilte Situation – okklusale Ansicht. – **Abb. 12:** Abheben des Mukoperiostlappens. – **Abb. 13:** Einsetzen des Implantats (BioniQ, LASAK).

Da eine Sofortbelastung des Implantats geplant war, wurde zuerst ein Abdruck der Situation angefertigt. Die Vorabformung wurde zur Herstellung einer provisorischen Krone verwendet (Abb. 8 und 9). Nach dem Entfernen der Krone waren eine perfekt epithelisierte Extraktionswunde und erhaltene Interdentalpapillen zu sehen (Abb. 10 und 11). Die Drahtschiene, mit der die Zahnkrone zeitweilig fixiert worden war, wurde als Kontrollelement für das Einsetzen des Implantats vorübergehend zurückbehalten. Unter Lokalanästhesie wurde der Mukoperiostlappen palatinal angehoben und teilweise vestibulär mobilisiert (Abb. 12). Anschließend wurde ein 14 mm langes Implantat (BioniQ, LASAK) mit einem Durchmesser von 4 mm eingesetzt und nach dem Entfernen des Trägers ein provisorischer Aufbaupfosten (Durchmesser 4,0 mm, Länge 3 mm; LASAK) befestigt (Abb. 13 und 14). Nach dem Anpassen des Aufbaupfostens wurde eine provisorische Krone aus dem selbsthärtenden Bis-Acrylat-Kunststoff (Acrytemp, Zhermack®) hergestellt und das Weichgewebe mit resorbierbarem Material (Glycolone 4/0, Resorba®) vernäht.
