# Implantation bei Teenagern in der ästhetischen Zone

Doc. MUDr. Martin Starosta, Ph.D.

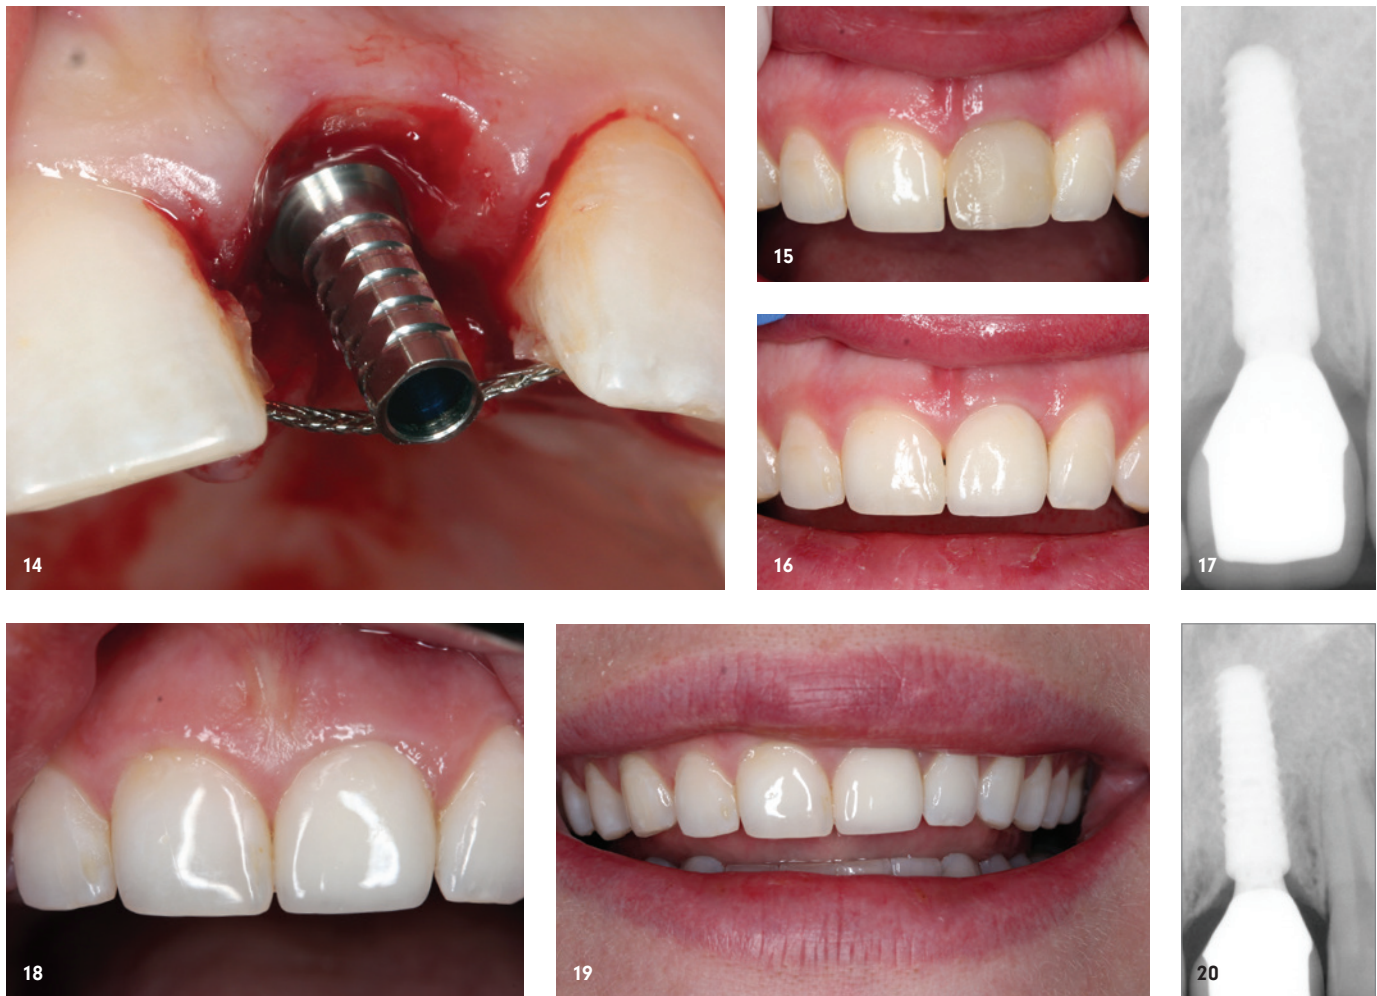
**Abb. 14:** Der provisorische Aufbaukasten noch vor dem Anpassen. – **Abb. 15:** Erhaltene Ästhetik der Weichgewebe um das Provisorium einen Monat nach der Implantation. – **Abb. 16:** Der finale Zahnersatz. – **Abb. 17:** Röntgenaufnahme nach der Fixation der Krone. – **Abb. 18:** Recall nach drei Jahren zeigte zufriedenstellende Ästhetik und Gewebe. – **Abb. 19:** Das Lächeln der Patientin nach der Behandlung. – **Abb. 20:** Röntgenaufnahme nach drei Jahren.

Bei dem Follow-up nach einem Monat sind bei der Patientin keine Probleme aufgetreten. Der provisorische Zahnersatz war in das umgebende Gewebe integriert und die Ästhetik des Weichgewebes ist erhalten worden, einschließlich der Position der Papillen (Abb. 15).

Vier Monate nach der Implantation und der Sofortbelastung wurde die provisorische Krone entfernt und entsprechende Abdrücke mit der klassischen Technik (Aquasil Ultra+, Dentsply Sirona) genommen. Anschließend wurde im Labor eine vollkeramische Krone (IPS e.max Press, Ivoclar) angefertigt. Die Krone wurde mit einer Schraube befestigt und mit 20 Ncm angezogen, wobei der Schraubenkanal mit Teflon und Flow-Composite (Tetric EvoFlow, Ivoclar) verblendet wurde. Die prothetische Arbeit war ästhetisch und funktionell zufriedenstellend (Abb. 16). Nach der Fixierung der Krone wurde eine Röntgenkontrollaufnahme angefertigt und die Patientin wurde über die Hygiene rund um das Implantat belehrt (Abb. 17). Zudem wurden weitere Recalls in jährlichen Abständen angeordnet. Bei der letzten Kontrolluntersuchung ist die Ästhetik der Arbeit und des umgebenden Gewebes zufriedenstellend (Abb. 18 und 19). Das Röntgenbild zeigt ebenfalls eine verheilte Alveole, ohne resorptive Veränderungen (Abb. 20).
