Fallbericht

Behandlung eines Dens invaginatus

Dr. Steffi Drebenstedt/Göttingen

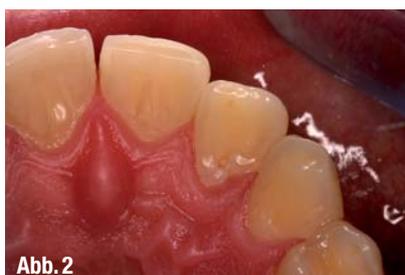
Abb. 2

▲ Abb. 1: Der Dens invaginatus kann nach einer Klassifikation von Oehlers⁵ in Typ I, Typ II und Typ III eingeteilt werden. ▲ Abb. 2: Ausgangssituation.

Die klinische Befunderhebung zeigte eine Einziehung der klinischen Krone des Zahnes 12 (Abb. 2). Die Sondierungstiefen waren physiologisch und lagen zwischen 1 und 2 mm. Der Sensibilitätstest an den Zähnen 11 und 13 fiel positiv, an Zahn 12 negativ aus. Ein erhöhter Lockerungsgrad lag nicht vor. Der Zahn wies klinisch und röntgenologisch keine Karies auf.

Schon an der Form der klinischen Krone konnte die Einziehung palatinal erkannt werden. Das Röntgenbild zeigte ebenfalls eine Aufhellung mit schmelzähnlicher Transluzenz im Kronenbereich und koronalen Wurzelbereich, was auf eine Invagination hindeutet (Abb. 2). Zusätzlich führten der negative Sensibilitätstest, die Abszessbildung und die ausgedehnte Parodontitis apicalis zur Diagnose Dens invaginatus mit Pulpanekrose und ausge-
