Periimplantitis nachhaltig therapieren

Regeneratives Verfahren

Der nachfolgende Fallbeitrag beschreibt die erfolgreiche Behandlung einer Periimplantitis im Frontzahngelände in Regio 12 mit einhergehendem RP1-Knochendefekt (Klassifikation nach Schlee et al.).¹ Dabei erfolgte die Dekontamination des Implantats im galvanoelektrischen Verfahren und führte im Verlauf zu einer Reosseointegration und Heilung des periimplantären Hart- und Weichgewebes.

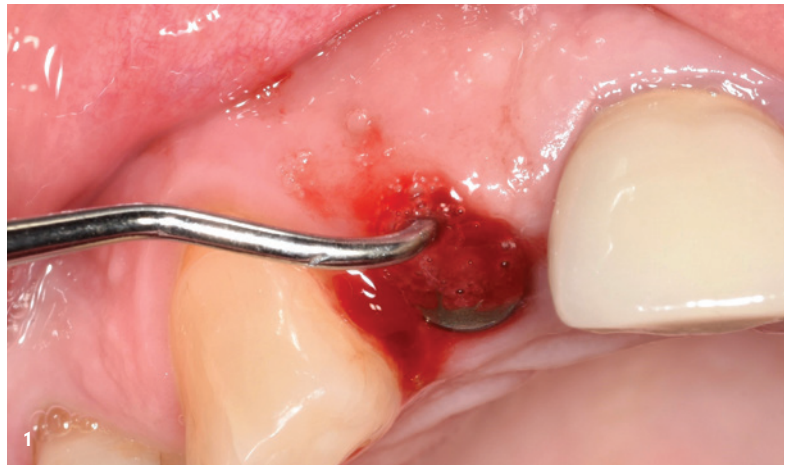
Abb. 1: Klinische Ausgangssituation; Patientin stellte sich vier Monate nach Implantation vor; Dehiszenz und Pusabfluss an Implantat in Regio 12. Die verschraubte Einzelkrone wurde beim Hauszahnarzt entfernt. – **Abb. 2:** Röntgenologische Ausgangssituation; schüsselartiger knöcherner Defekt am Implantat in Regio 12.

Der orale klinische Befund bestätigte eine Dehiszenz des Gewebes sowie erhöhte Sondierungstiefen und es entleerte sich Pus beim Sondieren und Ausstreichen. Der röntgenologische Befund zeigte einen Knochenabbau in Regio 12. Dabei handelte es sich um einen vertikalen, schüsselförmigen Defekt.

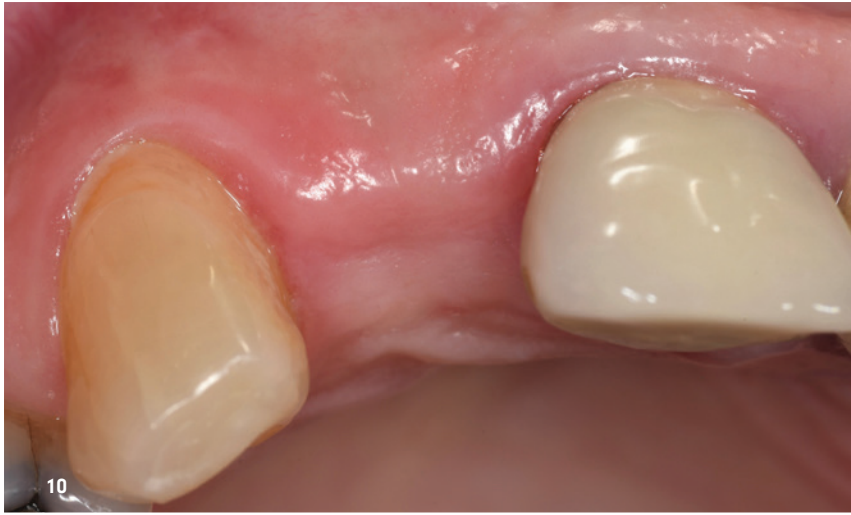
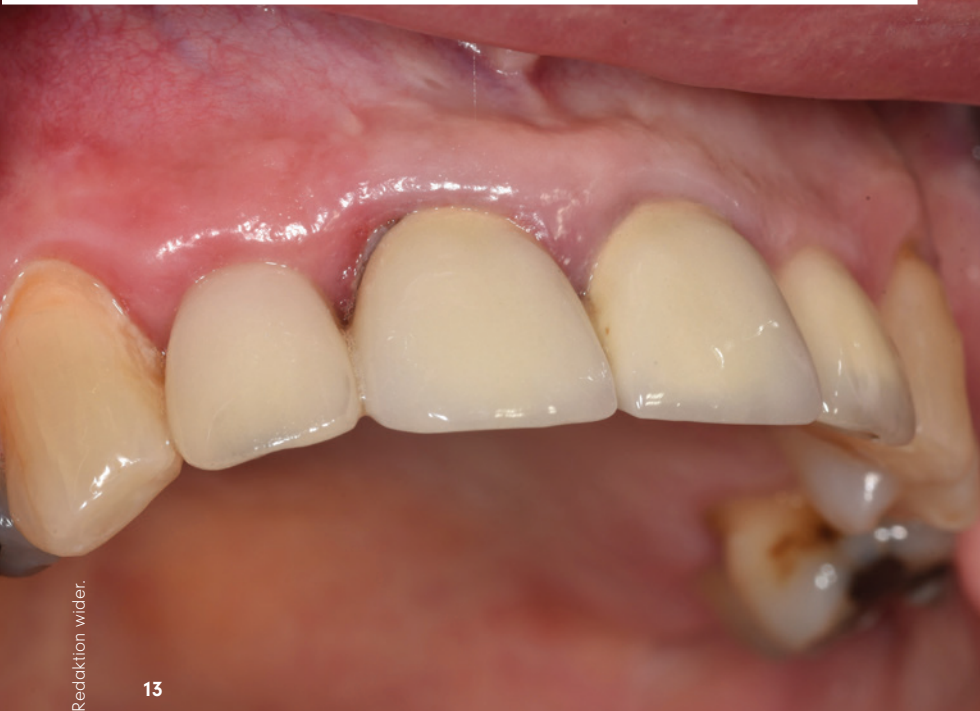
Abb. 8: Wundverschluss. – **Abb. 9:** Postoperativer Zustand nach zehn Tagen. – **Abb. 10:** Abheilung nach vier Monaten. – **Abb. 11:** Freilegung. Zu erkennen ist das abgeheilte Hart- und Weichgewebe: Knochen bis zur Implantatschulter und dicke Gingiva. – **Abb. 12:** Nach Abheilung der Freilegung. – **Abb. 13:** Prothetische Versorgung circa elf Monate postoperativ.

Die Nahtentfernung sowie die weitere Kontrolle übernahm der Hauszahnarzt. Dort wurde die implantatprothetische Versorgung wieder eingebracht. Der Wundheilungsprozess verlief ohne Komplikationen. Um die knöchernen Regeneration und die Heilung zu beurteilen, wurde eine Röntgenaufnahme angefertigt. Im weiteren Verlauf sowie die röntgenologischen Kontrollaufnahmen circa elf Monate nach der Therapie bestätigten gesunde intraorale Hart- und Weichgewebe mit Reosseointegration des Implantats und Heilung.
