Stark verfärbte Zahnstümpfe – Lösungen mit Zirkonoxid

Die Restauration von frakturierten und ästhetisch beeinträchtigten mittleren Schneidezähnen ist sowohl für die Funktion als auch für das Erscheinungsbild von entscheidender Bedeutung. Kronen aus Zirkonoxid vereinen Festigkeit, Biokompatibilität und Ästhetik und sind daher die beste Wahl für solche Restaurationen. Dieser Fallbericht beschreibt die Behandlung eines Patienten mit stark verfärbten präparierten Zähnen und erläutert die einzelnen Schritte zu einem erfolgreichen ästhetischen und funktionalen Ergebnis.

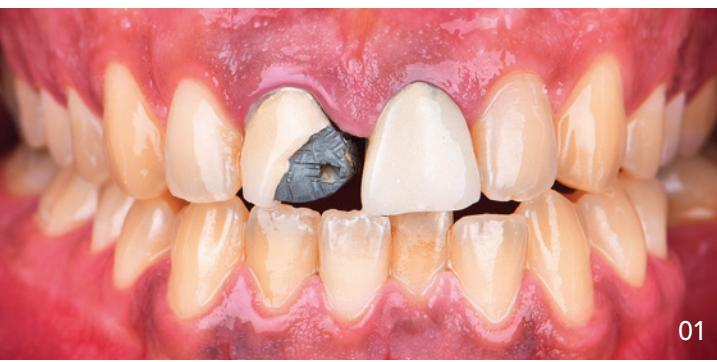
01
Ausgangslage.

Ein 30-jähriger Patient stellte sich mit einer frakturierten Krone an Zahn 1 vor. Er war aber auch allgemein unzufrieden mit dem Erscheinungsbild seiner Zähne. Die intraorale Untersuchung zeigte eine frakturierte Metallkeramikkrone auf Zahn 11 sowie eine ähnliche Krone auf Zahn 21 (Abb. 1). Beide Kronen wiesen eine ungünstige dreieckige Form auf, die ästhetisch wenig ansprechend war. Außerdem waren die Kontaktpunkte der Zähne zu klein und lagen zu hoch, was zu sogenannten „schwarzen Dreiecken“ zwischen den Zähnen führte. Der Patient hatte eine gute Mundhygiene, ansonsten gesunde Zähne und sein Parodont war in einem guten Zustand.

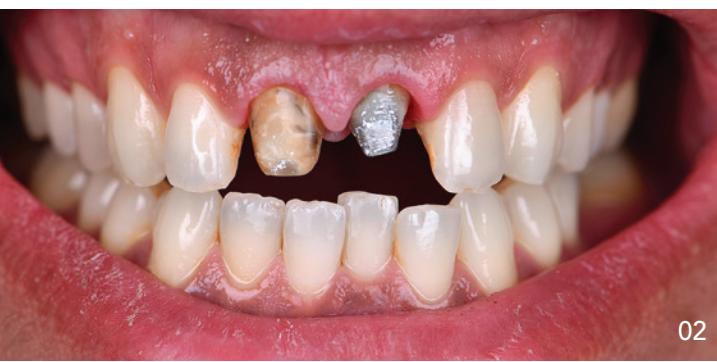
02
Nach der
Präparation
sind starke
Verfärbungen
erkennbar.

Es wurde beschlossen, die alten Metallkeramikkronen auf den mittleren Schneidezähnen durch Vollkeramikkronen zu ersetzen und die restlichen Zähne zu bleichen, um sowohl die Funktion als auch die Ästhetik zu verbessern. Das Bleaching wurde sechs Wochen vor der Kronenversorgung durchgeführt, um eine stabile Farbgebung zu gewährleisten. Bei der Entfernung der alten Kronen und der Präparation der Zähne zeigten sich eine starke Verfärbung der Zahnstümpfe sowie Unterschiede in Form und Farbe der beiden präparierten Zähne (Abb. 2). Es wurden Präzisionsabformungen genommen, um im Labor Zirkonoxidkronen anfertigen zu lassen. Für die Zähne 11 und 21 wurden provisorische Kronen angefertigt und eingesetzt, um die Präparationen zu schützen und die Ästhetik während der Übergangsphase zu erhalten.

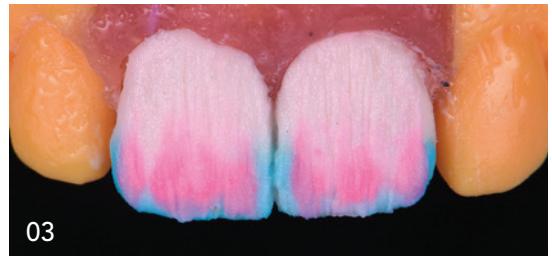
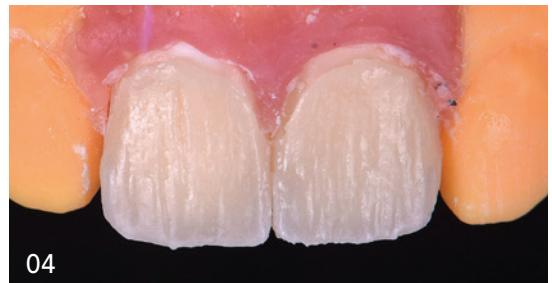
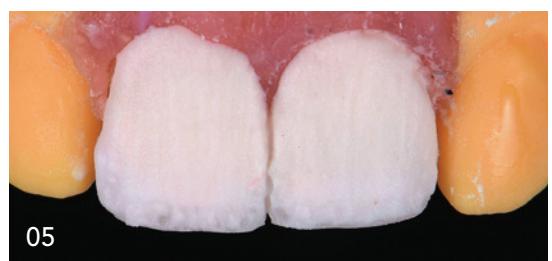
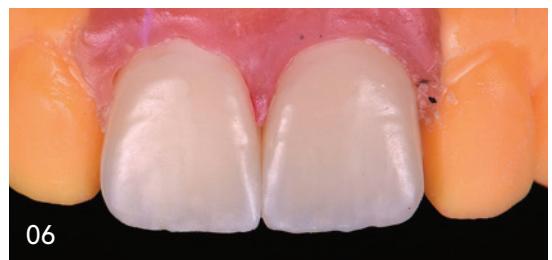
03
Schichtung mit
Dentinfarben
des Initial-
Verblend-
systems (GC).

04
Ergebnis nach
dem ersten
Brand.

05
Aufbringen
der Enamel-
schicht und
abschließende
Korrekturen.

06
Ergebnis der
Arbeiten im
Labor.

Im Labor wurden zwei anatomisch reduzierte Kronen aus Zirkonoxid gefräst. Vor der Verblendung mit der Feldspat-Verblendkeramik Initial™ (GC) wurde ein leicht reflektierender Liner verwendet, um die Verfärbung zu kaschieren. Wählt man gleich zu Beginn einen Liner in der richtigen Farbe und Helligkeit, dann lässt sich die Verblendkeramik zur Charakterisierung dünner gestalten, was der Festigkeit zugutekommt. Sowohl im zervikalen als auch im approximalen Bereich wurde eine INside-Farbe aus gesättigtem, opakem Dentin aufgetragen, gefolgt von einer Dentinfarbe (DA2) in der Mitte. Auf den freien Rand wurde eine Keramikmischung mit geringer Sättigung und Translucent Neutral (TN)

aufgetragen. Die Absorptionsmassen wurden mit blauem Translucent Modifier (TM-01) und die Mamelons mit Fluo Dentin Sand (FD-93), gemischt mit DA2 hergestellt (Abb. 3+4). Zum Schluss wurden letzten Korrekturen vorgenommen (Abb. 5+6).

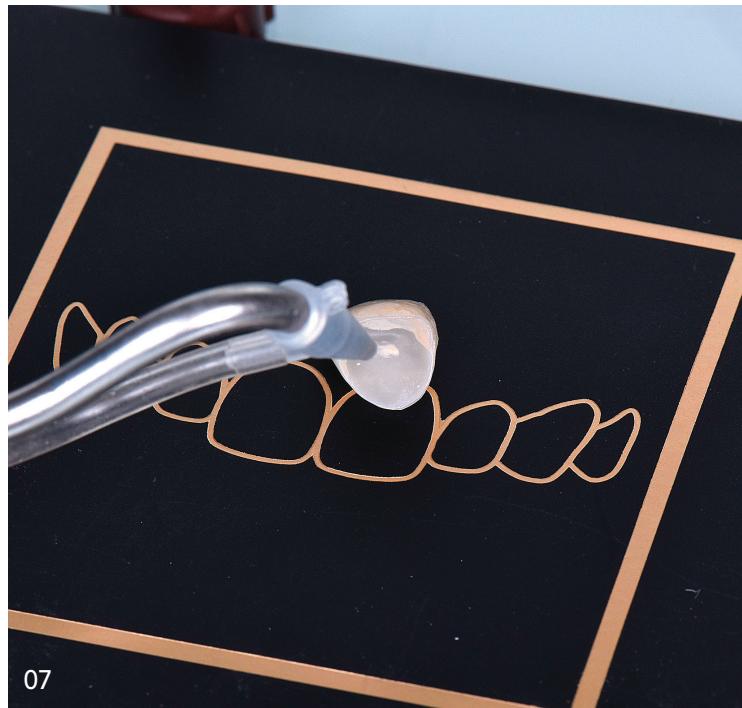
07+08
Sandgestrahlte und mit G-Multi PRIMER (GC) grundierte Zirkonoxidkronen.

Nach der Einprobe wurden die Kronen gründlich gereinigt. Die Innenflächen wurden sandgestrahlt und mit G-Multi PRIMER (GC) grundiert (Abb. 7+8). Ein Kofferdam wurde angelegt und die Präparationen wurden ebenfalls sand-gestrahlt (AquaCare, Velopex; Abb. 9) und anschließend mit Phosphorsäure geätzt (Abb. 10), um die Retention zu maximieren. Für eine sofortige Haftung wurde G-CEM ONE Adhesive Enhancing Primer (GC) auf die Präparationen aufgetragen und luftgetrocknet (Abb. 11). Anschließend wurde ein Universal-Befestigungskomposit in der Farbe White Opaque (G-CEM ONE™, GC) aufgebracht (Abb. 12) und danach die Krone eingesetzt (Abb. 13). Die Überschüsse wurden sorgfältig entfernt und die Ränder nach der Lichthärtung poliert. Der Patient war mit dem Ergebnis – verbesserte Funktion und Ästhetik der mittleren Schneidezähne – sehr zufrieden (Abb. 14+15).

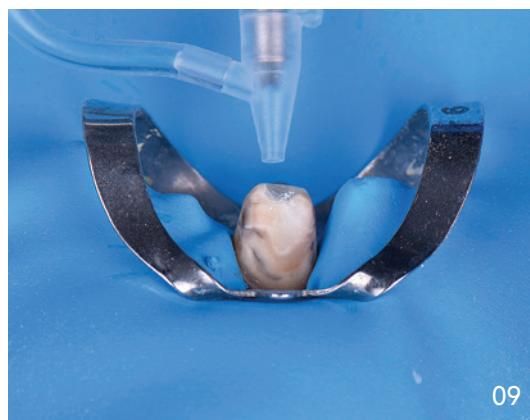
09
Die präparierten Zähne wurden mit einem Luft-Pulver-Wasser-Strahl gereinigt.

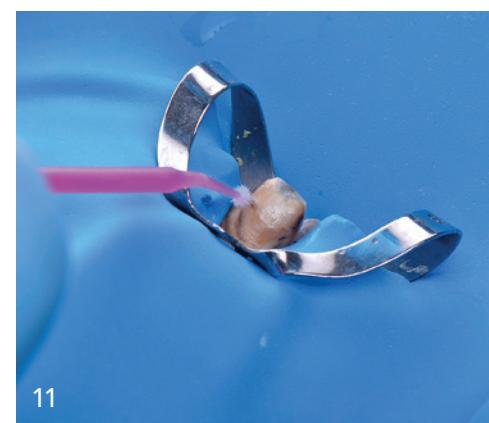
11
Grundierung mit G-CEM ONE Adhesive Enhancing Primer (GC).

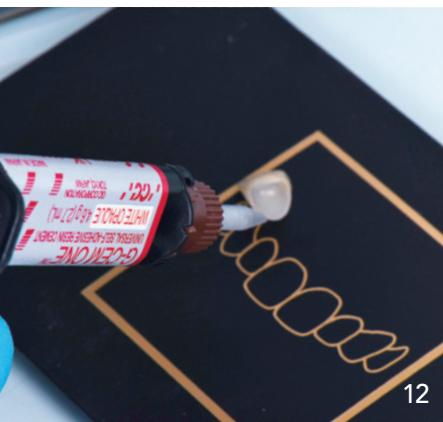
12
Befestigung mit
G-CEM ONE
Universal-
Befestigungs-
komposit (GC),
Farbe White
Opaque.

„Obwohl die Farbe des verwendeten Befestigungskomposit weniger wichtig ist als das Restaurationsmaterial selbst, wird bei starken Verfärbungen eine opake Farbe empfohlen.“

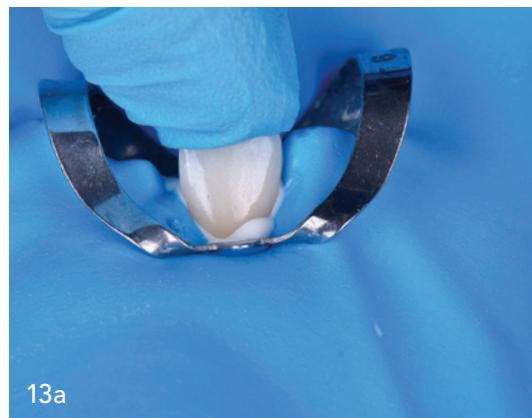
13b

13a+b
Einsetzen
der Krone.
Überschüssiges
Material wurde
problemlos
entfernt.

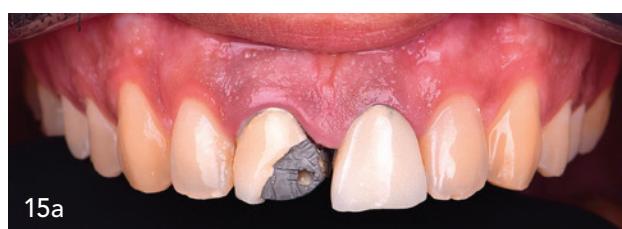
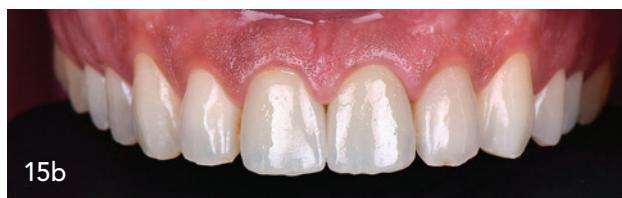
15a+b
Oberkieferzähne
vor (oben) und
nach (unten) der
Behandlung.
Deutliche Ver-
besserung von
Funktion und
Ästhetik.

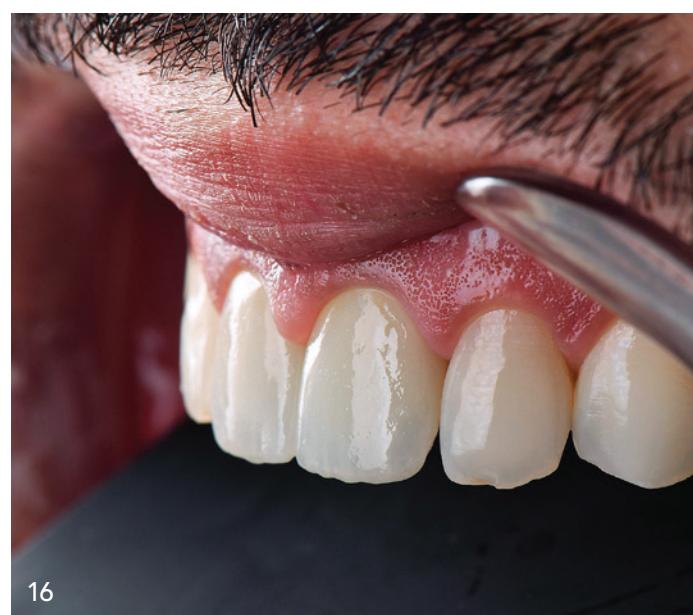
14a
16
Das Endergebnis.
