Zweitversorgung eines Frontzahntraumas

Im Bereich der Zahnheilkunde resultieren Traumata häufig in Verletzungen der Frontzähne. Aber nicht nur die Soforttherapie, auch Spätfolgen von Zahnverletzungen sind Teil des Therapiespektrums. Die weltweite Prävalenz dentaler Traumata beträgt circa 25 bis 30 Prozent in nahezu allen Altersgruppen.^{1,2,3} Ungefähr 5 Prozent aller medizinischen Behandlungen beziehen sich auf Verletzungen der Zähne.⁴ Die jährlichen Krankheits- und Folgekosten durch Zahnverletzungen betragen in Deutschland zwischen 200 und 550 Millionen Euro.⁵

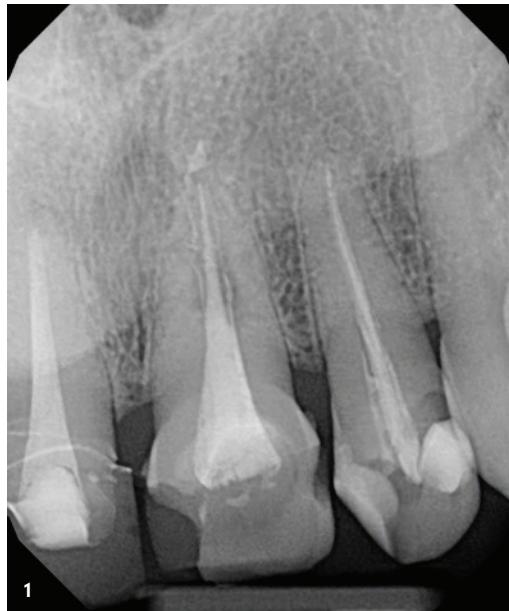
Abb. 1: Einzelröntgenbild 11-22.

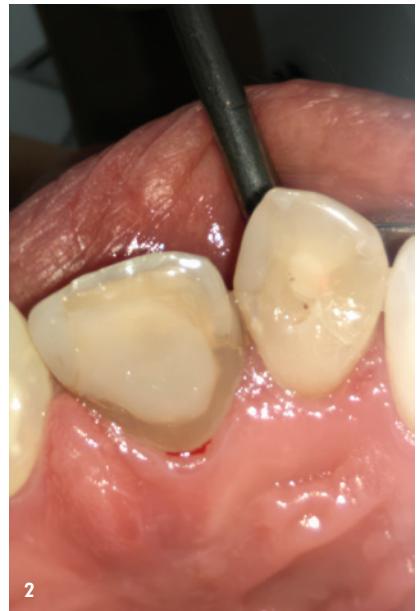
Abb. 2: Dislokationen 21 und 22.

eine nach labial dislozierte Inzisalkante, Zahn 11 erschien intrudiert sowie nach palatinal disloziert (Abb. 2). Das vom Hauszahnarzt angewiesene DVT war zum Zeitpunkt der Erstvorstellung zugänglich.

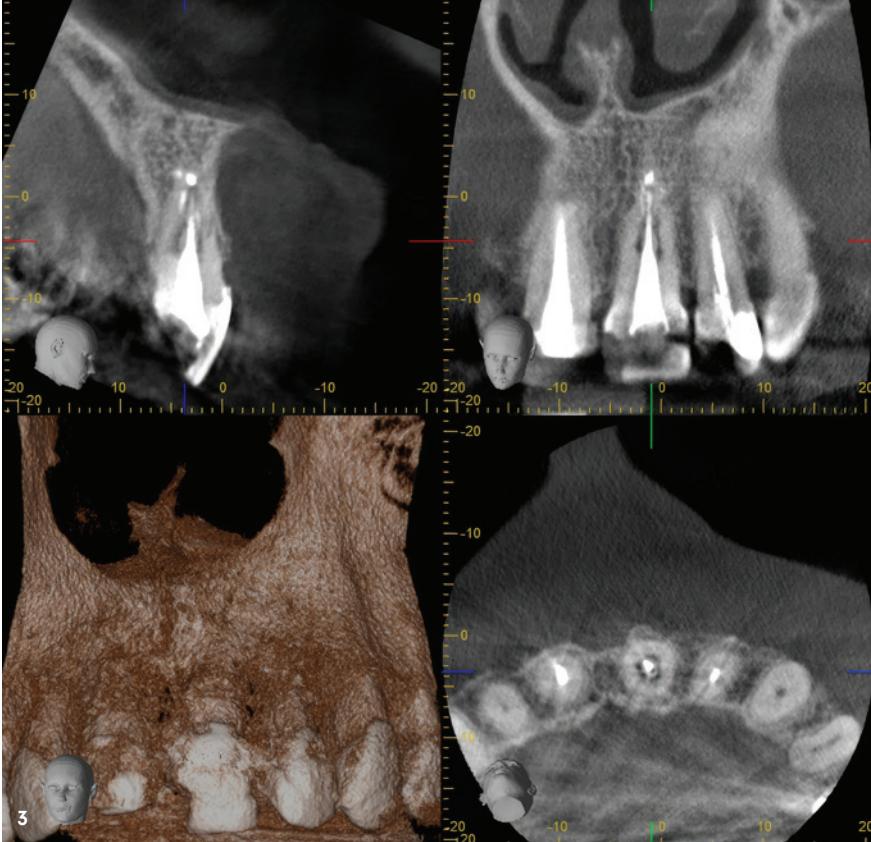
Abb. 3: Bildschirmaufnahme des DVT aus 2017 mit unvollständiger Wurzelfüllung und unregelmäßiger Wurzeloberfläche apikal an Zahn 21.

Befundung des DVT aus 2017 (Abb. 3):

Frontal: Knochenring, luftdichte Aufhellungen zirkulär um Wurzelfüllmaterial.

Sagittal und Transversal: deutliche luftdichte Aufhellungen um Wurzelfüllung; keine eindeutig abzugrenzende Wurzeloberfläche (Verdachtsdiagnose Ersatzresorption 21).

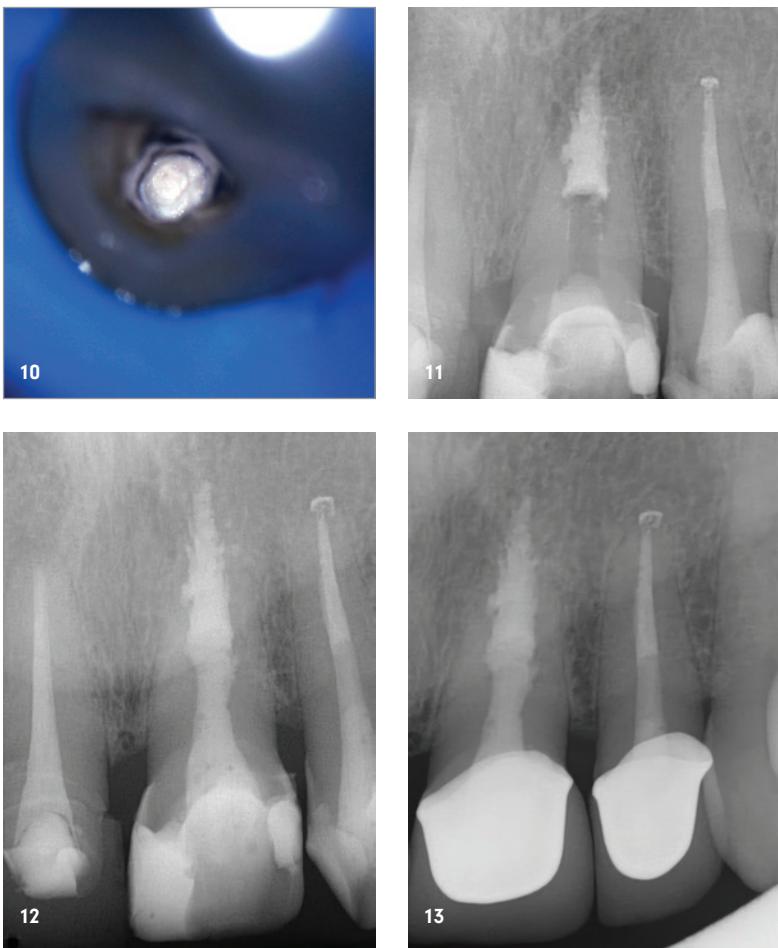
Abb. 10: Downpack. – **Abb. 11:** Radiologische Wurzelfüllungskontrolle. – **Abb. 12:** Röntgenkontrolle mit inseriertem Stift. – **Abb. 13:** Röntgenkontrolle sechs Monate nach Wurzelfüllung.

Diese Technik sollte eine verbesserte Füllung und Versiegelung des Wurzelkanalsystems ermöglichen. Eine Kontrollaufnahme wurde angefertigt (Abb. 11). Anschließend wurden ein steriles Teflonband sowie ein Glasionomerzement als provisorischer Verschluss eingebracht, um die vollständige Aushärtung der Materialien abzuwarten.

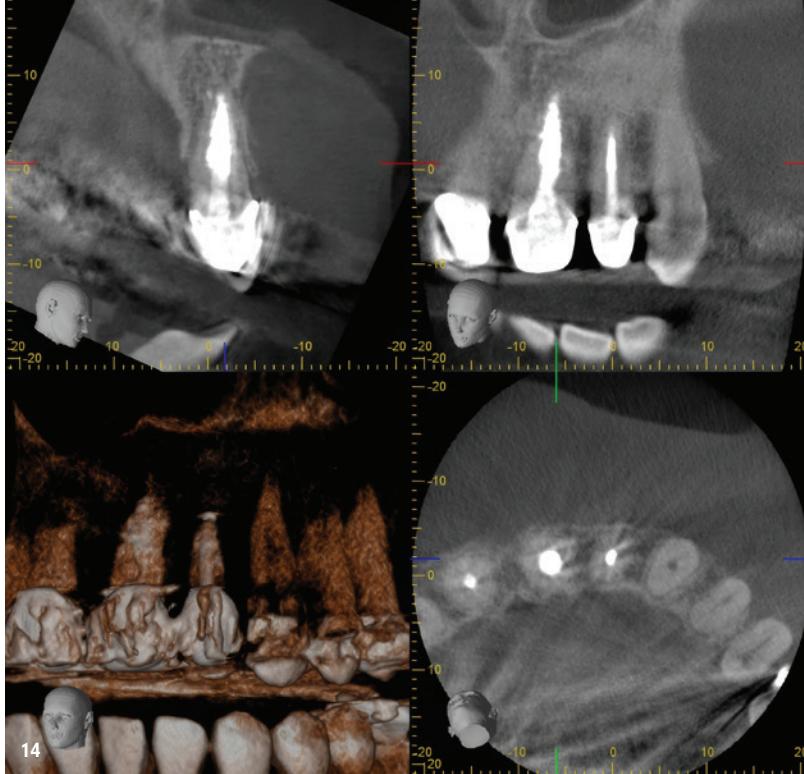
Befunde des DVT 2020 (Abb. 14):

Frontal: vollständig gefüllter Wurzelkanal.
Sagittal und Transversal: vollständig gefüllter Wurzelkanal, kein Voranschreiten der Resorption erkennbar.

Abb. 14: Bildschirmaufnahme DVT aus 2020. – **Abb. 15:** Röntgenkontrolle 5,5 Jahre nach Wurzelfüllung.

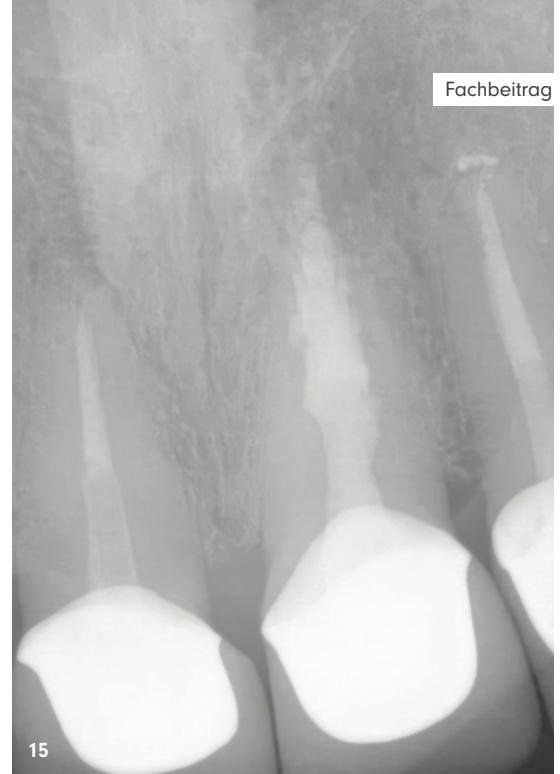
Das zuletzt angefertigte Kontrollröntgenbild stammt vom März 2024 (Abb.15). Bisher konnte kein Fortschreiten der Resorption festgestellt werden. Durch die Erneuerung der Wurzelfüllung konnte Zahn 21 mit einer guten Prognose erhalten werden. Nach mehreren Jahren der Nachsorge zeigt sich, dass die Kombination aus Sealer und Putty-Material zur Wurzelfüllung bei diesem Zahn akzeptable und stabile Ergebnisse erzielt hat.
