# Zur Behandlung einer ausgeprägten zervikalen Resorption mit ästhetischem Outcome

**[FALLBERICHT]** Wie lässt sich ein Zahn erhalten, der nach konventionellen prognostischen Kriterien als extraktionswürdig eingestuft worden ist? Der vorliegende Fachbeitrag beantwortet diese Frage durch eine schrittweise Falldarlegung. Bei dem Patientenfall offenbarte sich eine zervikale Resorption der Heithersay Klasse 3 als Folge einer unsachgemäß durchgeföhrten Bleaching-Behandlung. Diese Diagnose weist nach gängiger Lehrmeinung eine ungünstige Prognose auf, jedoch konnte durch ein innovatives, CAD/CAM-Komposit-gestütztes Kombinations-Restaurationskonzept nicht nur der Zahn erhalten, sondern auch ein ästhetisch anspruchsvolles Ergebnis erzielt werden.

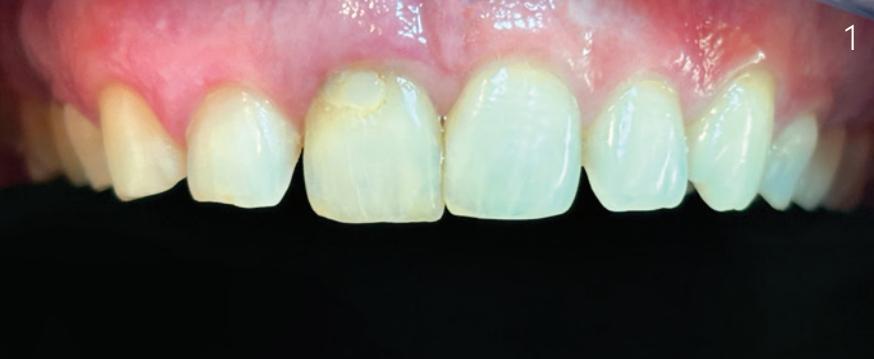
1  
© Dr. Alexandra Mintjes

Bei der Erstvorstellung zeigte die vorhandene Füllung einen deutlichen Randspalt, war verfärbt und nach apikal hin insuffizient. Klinisch präsentierte sich ein dicker gingivaler Phänotyp mit harmonischer Weichgewebsbalance, jedoch bestand distal eine lokalisierte, entzündliche Zahnfleischtasche (Abb. 1). Es war zu vermuten, dass das nekrotische bzw. resorptive Hartgewebe nicht vollständig entfernt worden war. Auf dem DVT wurde das Ausmaß des Defekts deutlich. Zudem ließ sich eine deutliche apikale Aufhellung nachweisen, die Patientin war jedoch beschwerdefrei (Abb. 2).

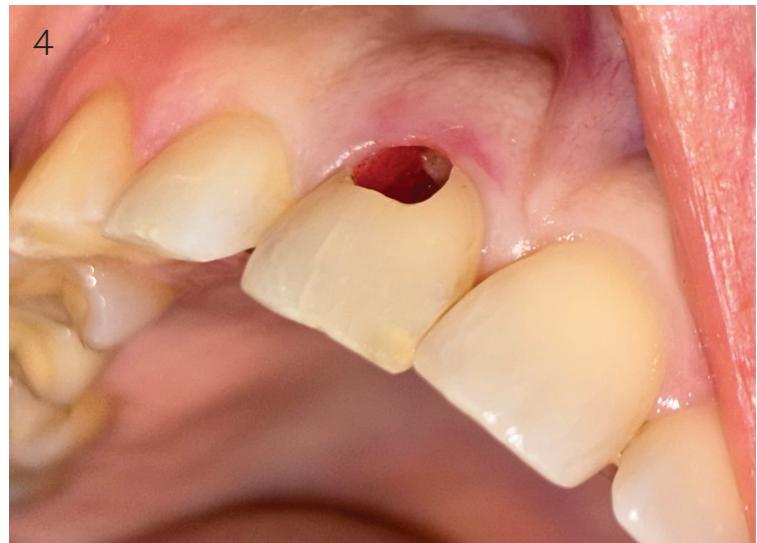
3

Die Behandlung erfolgte in mehreren präzisen aufeinander abgestimmten Schritten. Zunächst wurde die alte Kompositfüllung vollständig und atraumatisch entfernt, ohne eine Blutung der Schleimhaut zu provozieren. Nur durch das minimalinvasive und vorsichtige Vorgehen bei der Entfernung der insuffizienten Kompositfüllung konnte die Blutungsfreiheit erreicht und somit eine solide Grundlage für die folgenden Behandlungsschritte gewährleistet werden. Anschließend wurde die weiche Zahnhartsubstanz mithilfe eines Rosenbohrers sorgfältig exkaviert (Abb. 3). Überschüssige Guttapercha wurde ebenfalls abgetragen, um eine saubere und stabile Basis zu schaffen.

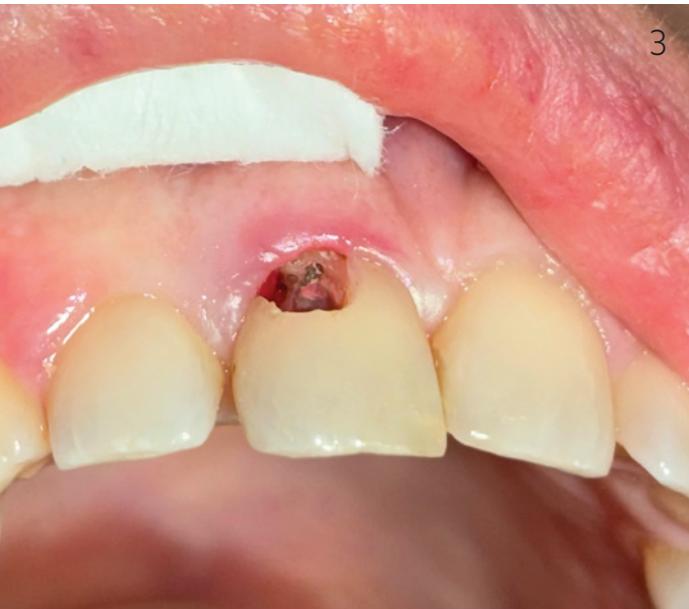
Die Sondierung ergab eine vertikale Defektausdehnung von etwa sechs Millimetern bei einer Taschensondierungstiefe von lediglich zwei Millimetern. Dies wies somit auf eine parodontale Gesundheit hin. Der gereinigte Defekt wurde anschließend mit einem lichthärtenden Flow-Komposit versiegelt, um Unebenheiten auszugleichen und die Adaptation der geplanten CEREC-Keramikrestoration zu optimieren (Abb. 4).

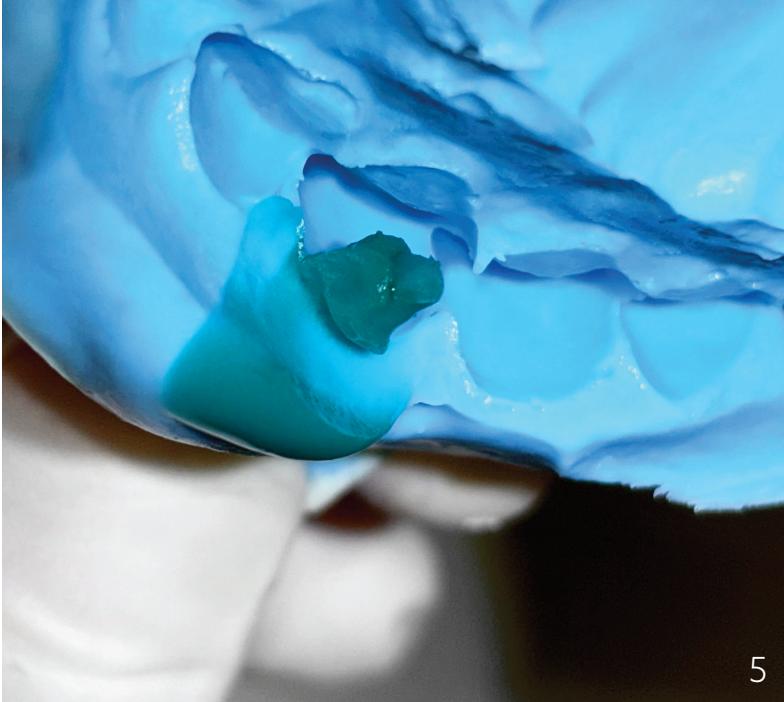
Die Kavität wurde durch einen digitalen Scan abgeformt. Zusätzlich wurde eine Doppelmischabformung unter Verwendung von Alginat und Systoloid®-Hydrokolloid angefertigt, um eine spätere Anpassung der Restauration auf dem Gipsmodell durch die Zahntechnikerin zu ermöglichen (Abb. 5). Dabei spielte insbesondere der subgingivale Anteil eine entscheidende Rolle, da eine Anpassung in diesem Bereich direkt am Patienten eine erhebliche klinische Herausforderung darstellen würde. Danach wurde ein Schaumstoffpellet als temporärer Verschluss in die Kavität eingebracht, bevor ein provisorisches Onlay aus Telio® (Ivoclar) angefertigt wurde. Somit konnte eine retentive Formgebung und ein damit verbundenes Frakturrisiko bei der folgenden Entfernung des Provisoriums vermieden werden. Die Oberfläche des Provisoriums wurde bewusst rau gelassen, um eine möglichst einfache Entfernung zu gewährleisten.

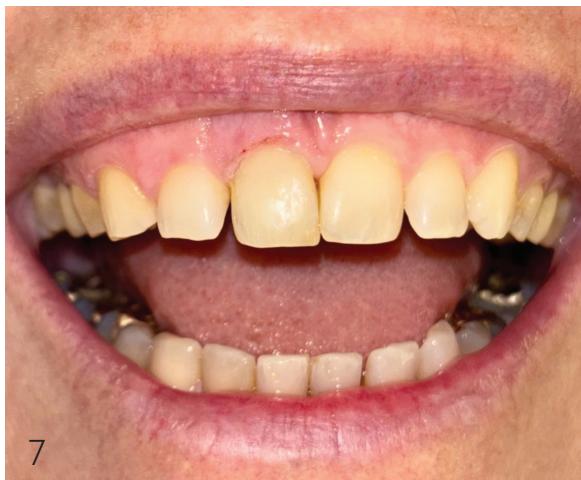
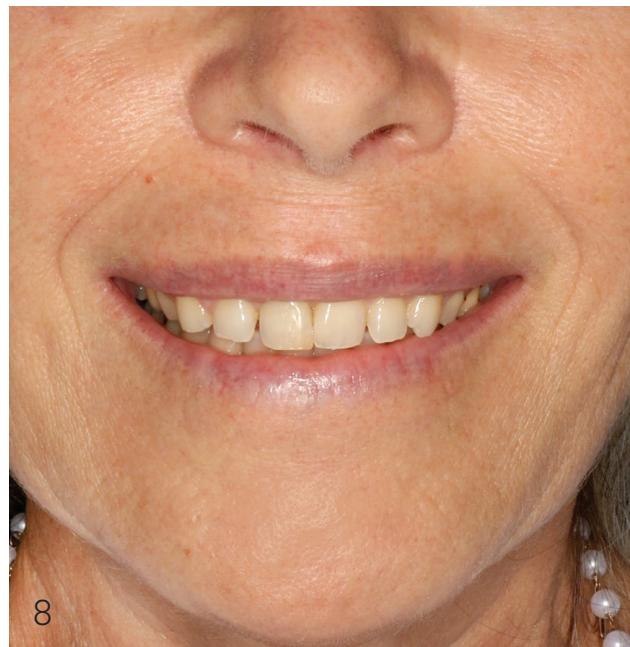
Eine spätere Wurzelspitzenresektion wurde der Patientin weiterhin empfohlen, um die Langzeitprognose zu sichern; sie entschied sich jedoch zunächst für ein abwartendes Vorgehen nach ausführlicher Aufklärung. Regelmäßige Recall-Termine mit röntgenologischer Kontrolle wurden festgelegt, um sowohl die Integrität der Restauration als auch die apikale Situation kontinuierlich zu überwachen. Das erste Recall-Intervall nach sechs Monaten lässt die Behandlung als Erfolg einordnen (Abb. 8).
