Bildgebende Begleitung der endodontischen Therapie mit DVT

Ein Zahn, der bereits als verloren galt, lässt sich mit moderner Endodontie oft doch erhalten. Apikale Pathologien können vollständig ausheilen, wenn Diagnostik, Technik und Timing präzise ineinandergreifen. Der folgende Fallbericht beschreibt die erfolgreiche Behandlung eines Zahns mit ausgeprägter apikaler Aufhellung. Begleitet wurde die Therapie durch zwei DVT (prä- und postoperativ), die sowohl die Diagnostik unterstützten als auch den Heilungsverlauf dokumentieren und den Erfolg zeitgemäßer Endodontie sichtbar machen.

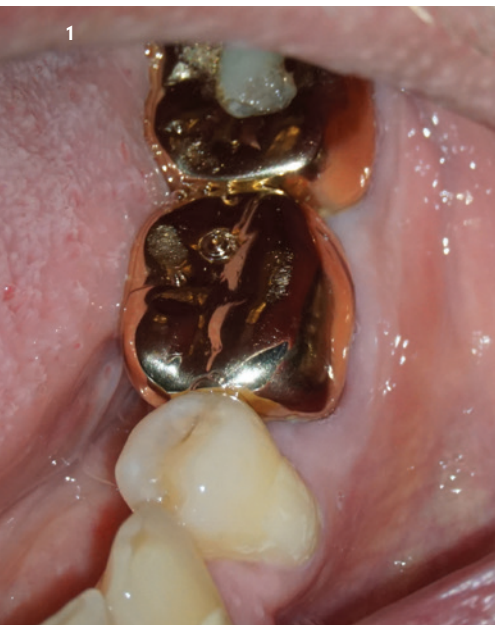
Der orale Befund inkl. aller Schleimhäute war ohne pathologischen Befund (Abb. 1). Mit Ausnahme von Zahn 37 waren die Zähne suffizient prothetisch versorgt. Alle konservierenden Versorgungen waren suffizient. Die beschriebene Sensibilität auf heiß und kalt konnte klinisch nicht reproduziert werden.

Abb. 1: Klinischer Befund. – Abb. 2: Ausgangsröntgenbild.

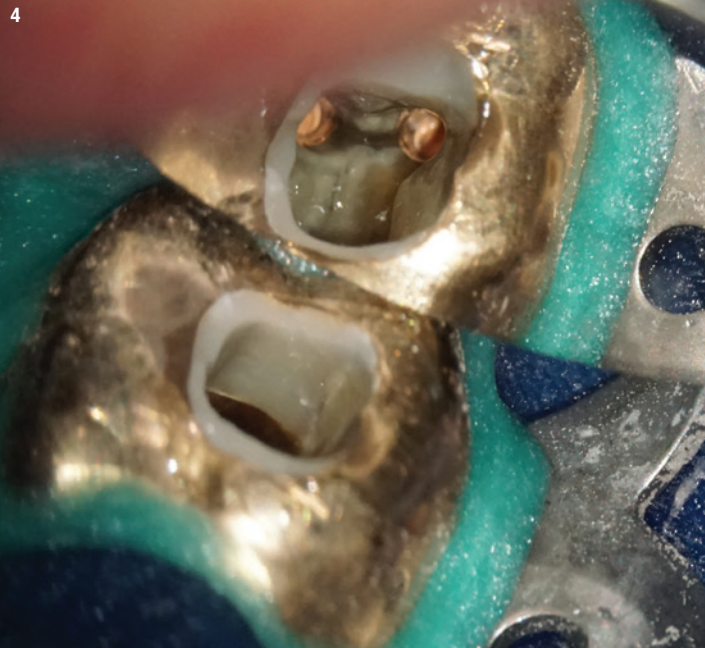
Abb. 4: Wurzelfüllung in mesialen Wurzelkanälen. – Abb. 5: Wurzelfüllung in distalen Kanälen.

Die thermoplastische Obturation erfolgte mit BeeFill® 2-in-1 (VDW, verbaut in Endo-Cart all-in-one, Thomas Dental), AH Plus Jet™ (Dentsply DeTrey) sowie WaveOne® Gutta-perchaspitzen mittels Schilder-Technik (Abb. 4+5). Die Kavität wurde mit Alkohol gereinigt und diese sowie die

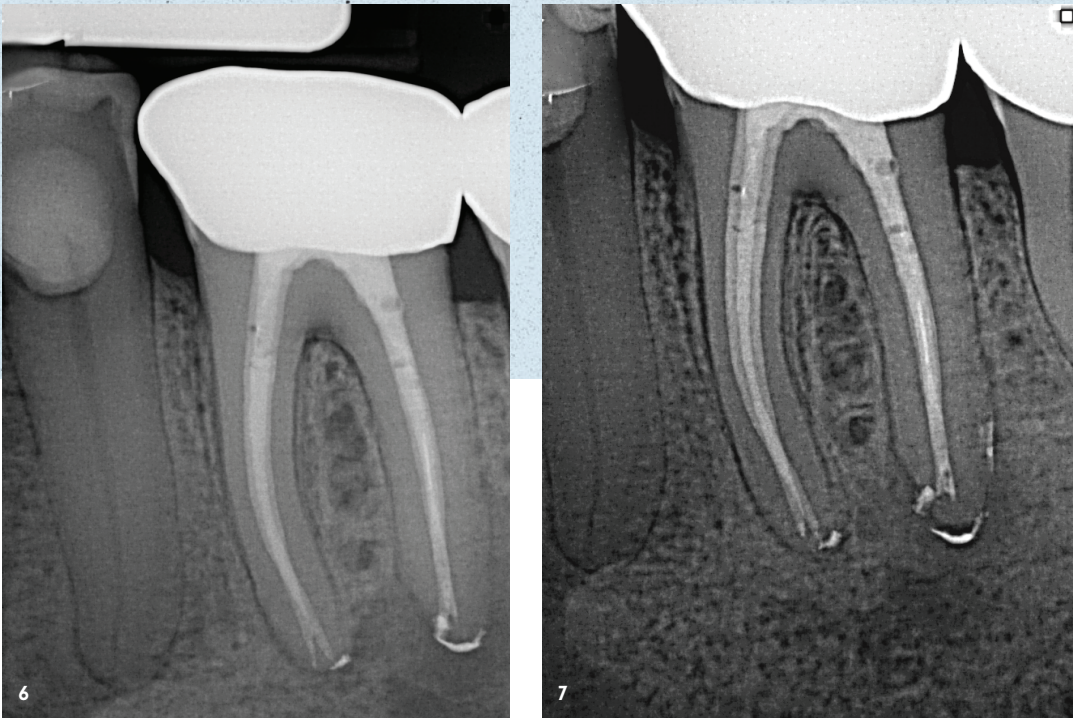
Abb. 6: Abschlussröntgenbild. – **Abb. 7:** Kontrollröntgenbild nach drei Monaten.

Kanäleingänge adhäsiv unterhalb des Kavitätenbodenniveaus mittels Total-Etch-Technik und Komposit verschlossen. Die Deckfüllung wurde poliert, der Kofferdam entfernt sowie eine Röntgenkontrollaufnahme (Abb. 6) angefertigt.

Klinisch zeigten sich bei den Nachkontrollterminen (Abb. 7+9) keine pathologischen Befunde. Röntgenologisch wurde zur Abklärung eines letztlich nicht erfolgten Revisionsversuchs an Zahn 37 eine erneute DVT-Diagnostik in Regio Zahn 36/37 (Abb. 8a+b) angefertigt. Dort zeigten sich apikal entzündungsfreie Verhältnisse. Der Patient ist bis heute schmerzfrei.
