Perforation des Pulpabodens eines Brückenpfeilerzahns

Priv.-Doz. Dr. David Donnermeyer

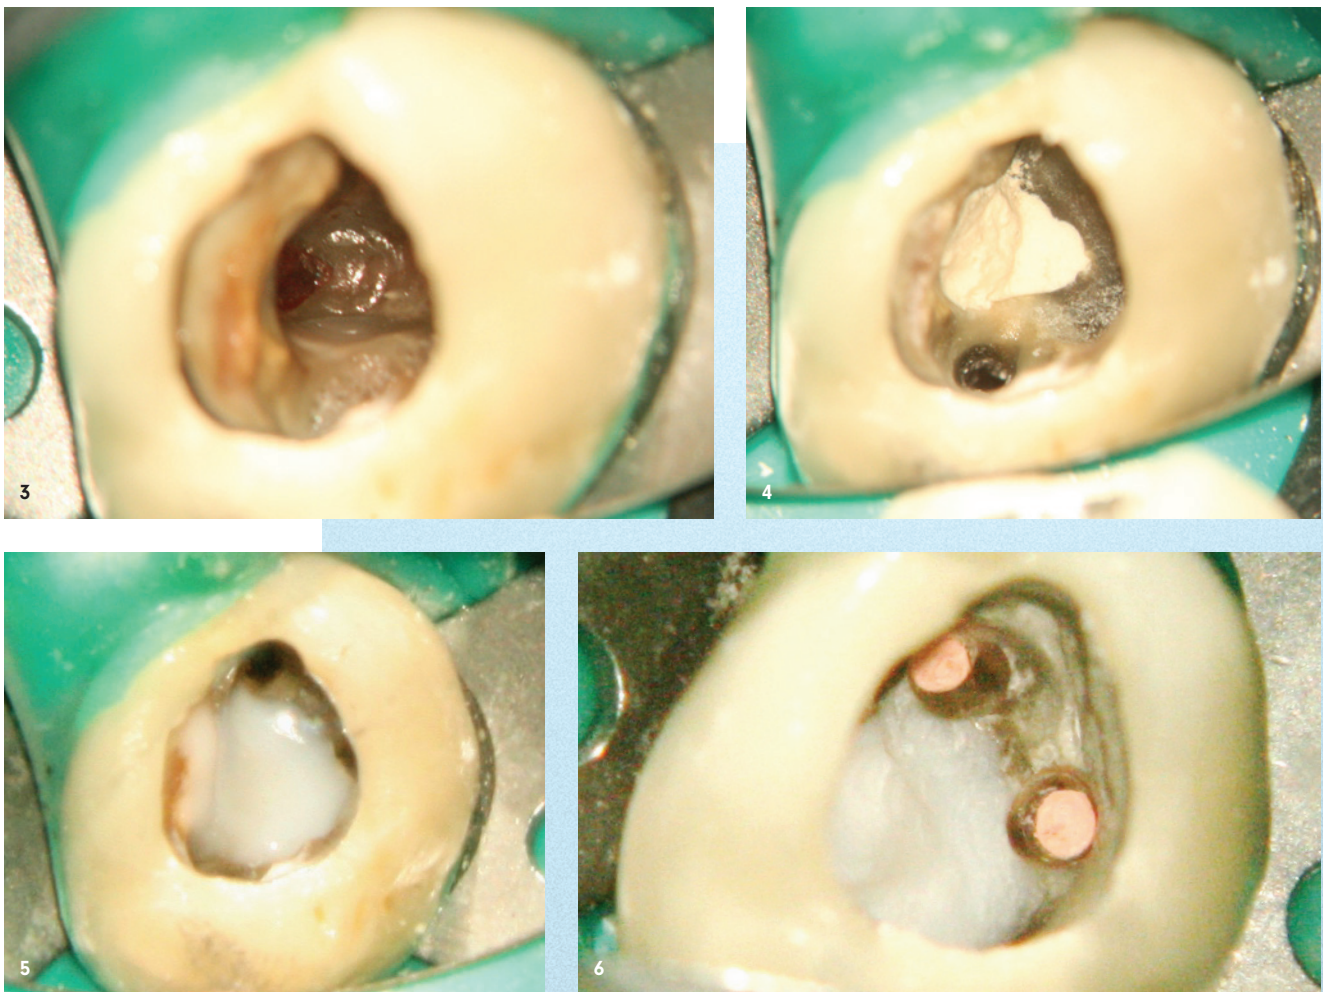
In der ersten Sitzung erfolgten nach Lokalanästhesie und Kofferdamisolation die Freilegung der Zugangskavität unter dem OP-Mikroskop sowie die Darstellung einer Perforation im mesiopalatinalen Bereich des Pulpabodens (Abb. 3). Anschließend wurden drei Wurzelkanäle (mesiobukkal, distobukkal, palatinal) dargestellt, sondiert und die Arbeitslängen endometrisch und radiologisch bestimmt. Die mechanische Aufbereitung erfolgte mittels Crown-Down-Technik unter kontinuierlicher Spülung mit Natriumhypochlorit und Zitronensäure. Nach chemomechanischer Desinfektion wurde die Perforation mit Biodentine (Septodont) verschlossen und adhäsiv überdeckt (Abb. 4+5). Abschließend wurde eine medikamentöse Einlage mit Calciumhydroxid eingebracht und

Abb. 3: Perforation des Pulpabodens im mesiopalatinalen Bereich der Zugangskavität. – **Abb. 4:** Deckung der Perforation mit Biodentine. – **Abb. 5:** Überschichtung des Perforationsverschlusses mit einem Dentinadhäsiv und Flowkomposit. – **Abb. 6:** Wurzelkanalfüllung der bukkalen Wurzelkanäle.

der Zahn provisorisch verschlossen. In der zweiten Sitzung erfolgte nach erneuter Desinfektion die definitive Obturation mittels thermoplastischer Guttapercha in modifizierter Schilder-Technik (Abb. 6+7). Die abschließende Röntgenkontrolle zeigte eine dichte, homogene Wurzelkanalfüllung mit leichter Sealerüberpressung. Der koronale Verschluss wurde adhäsiv durchgeführt.

Unter Berücksichtigung dieser Prinzipien konnten im vorliegenden Fall drei Wurzelkanäle sicher identifiziert werden. Der zuvor geäußerte Verdacht auf eine Via falsa aus einem Kanaleingang heraus in das Parodont bestätigte sich nicht. Die iatrogene Perforation des Pulpabodens wurde erfolgreich mit dem Kalziumsilikat-basierten Material Biodentine versorgt. Dieses bietet gegenüber klassischen MTA-Zementen entscheidende klinische Vorteile, insbesondere durch seine deutlich verkürzte Abbindezeit von etwa 15 Minuten. Dadurch ist eine zeitnahe adhäsive Überdeckung und Fortführung der endodontischen Therapie möglich, was die Kontrolle und Prognose der Perforationsdeckung verbessert. Zusätzlich fördert die Freisetzung von Kalziumhydroxid während der Abbindephase die Hartgewebsbildung, während die Ausbildung einer Kalzium-Hydroxylapatit-Schicht an der Materialoberfläche die Biokompatibilität unterstützt und eine Gewebeintegration begünstigt.⁴

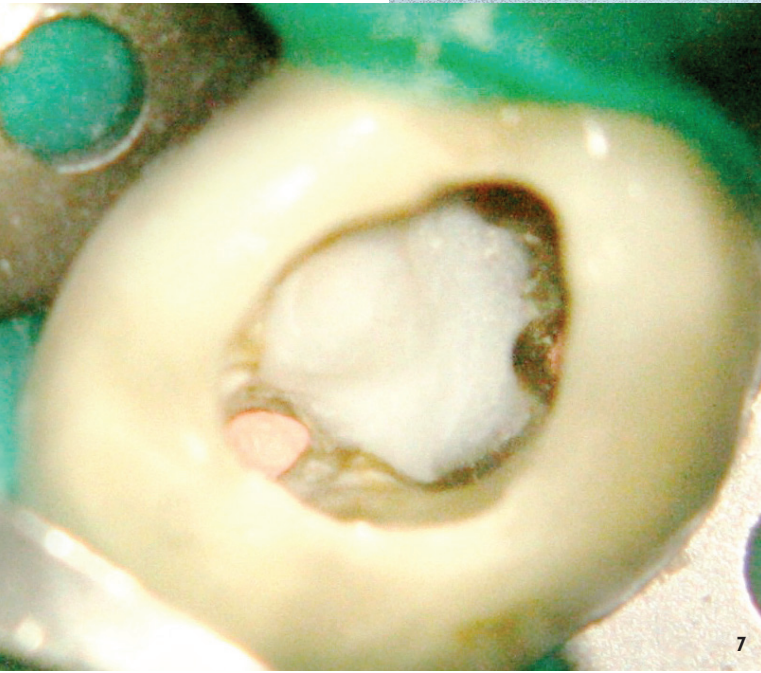
Abb. 7: Wurzelkanalfüllung des palatinalen Wurzelkanals.

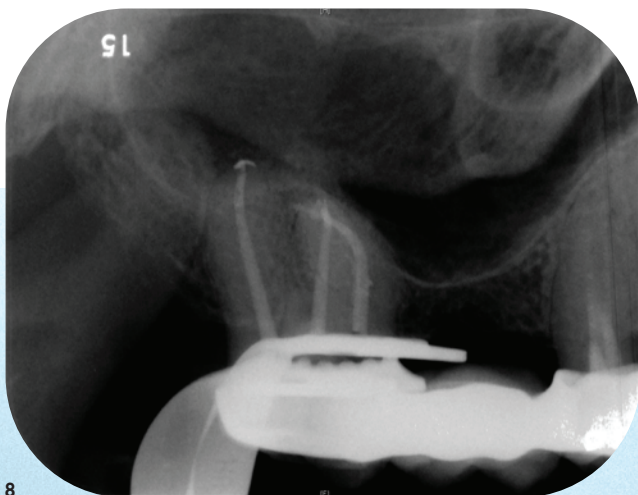
Abb. 8: Postoperatives Einzelröntgenbild Regio 14–17.

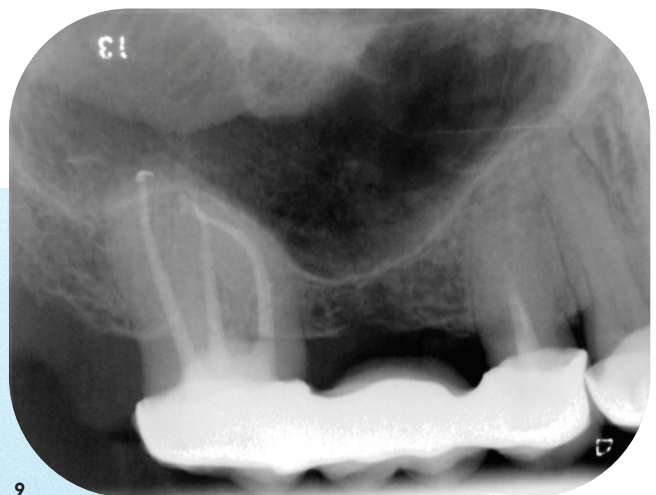
Die klinischen und radiologischen Nachkontrollen nach fünf, 16 und 29 Monaten zeigten stabile Verhältnisse ohne Anzeichen einer apikalen Pathologie. Der Zahn war nicht perkussionsempfindlich und wies physiologische Sondierungstiefen auf. Insgesamt zeigt der vorliegende Fall, dass selbst bei ini-

Abb. 9: Radiologische Kontrolle 29 Monate nach dem Eingriff.
