# Herausforderung endodontische Revision

## Teil 1: Grundlagen, Risiken und Fallbeispiele im Überblick

Dr. med. dent. Günther Stöckl/Rottenburg

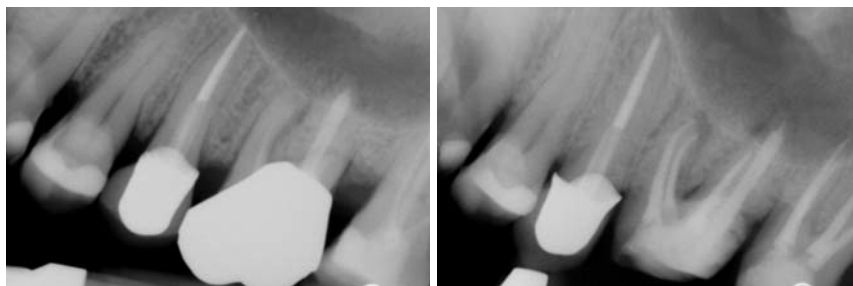
**Fall 3 – Abb. 7:** Aufnahme der Ausgangssituation zeigt unvollständige Wurzelfüllung, periradiikuläre Aufhellung und massiven Stift im palatinalen Kanal des Zahnes 26. – **Abb. 8:** Kontrolle nach Revision der mesio- und distobukkalen Kanäle.

Die Patientin wurde nach Behandlung 25 erneut überwiesen zur endodontischen Revision an Zahn 26. Das präoperative Röntgenbild zeigt eine periradikuläre Aufhellung um die mesiobukkalen Wurzeln und lässt einen massiven Stift im palatinalen Kanal erahnen (Abb. 7). Eine Entfernung des Stiftes aus dem palatinalen Kanal war sowohl durch den Einsatz von Ultraschall als auch mittels des Post Removers nicht möglich. Aufgrund der möglichen weiteren Risiken wurde der Stift palatinal belassen und mit der Patientin bei Problemen ein späterer chirurgischer Eingriff besprochen und vereinbart (Abb. 8).
