# Herausforderung endodontische Revision

## Teil 1: Grundlagen, Risiken und Fallbeispiele im Überblick

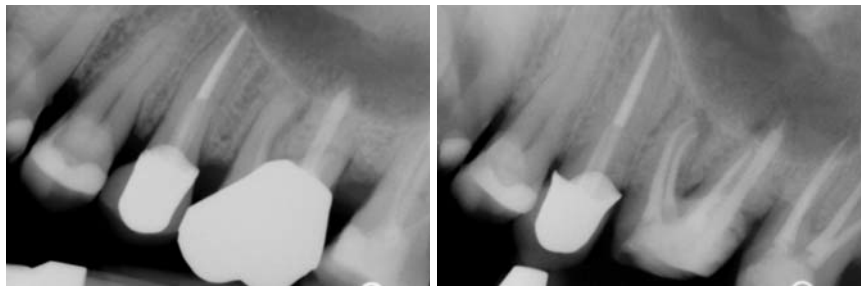
**Fall 3 – Abb. 7:** Aufnahme der Ausgangssituation zeigt unvollständige Wurzelfüllung, periradikuläre Aufhellung und massiven Stift im palatinalen Kanal des Zahnes 26. – **Abb. 8:** Kontrolle nach Revision der mesio- und distobukkalen Kanäle.

Die Patientin wurde nach Behandlung 25 erneut überwiesen zur endodontischen Revision an Zahn 26. Das präoperative Röntgenbild zeigt eine periradikuläre Aufhellung um die mesiobukkalen Wurzeln und lässt einen massiven Stift im palatinalen Kanal erahnen (Abb. 7). Eine Entfernung des Stiftes aus dem palatinalen Kanal war sowohl durch den Einsatz von Ultraschall als auch mittels des Post Removers nicht möglich. Aufgrund der möglichen weiteren Risiken wurde der Stift palatinal belassen und mit der Patientin bei Problemen ein späterer chirurgischer Eingriff besprochen und vereinbart (Abb. 8).

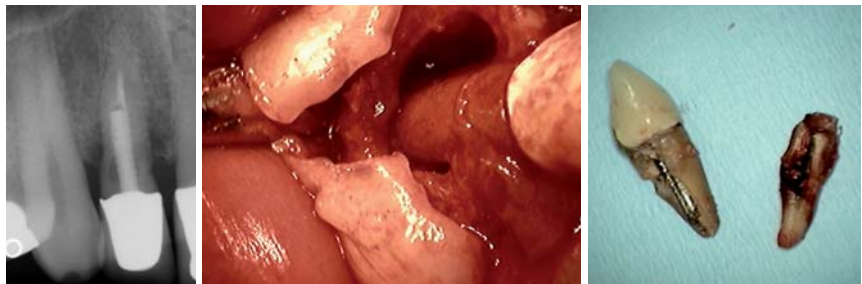
**Fall 4 – Abb. 9:** Die Aufnahme Ausgangssituation zeigt an Zahn 12 eine unvollständige Wurzelfüllung, einen massiven Stift sowie schüsselförmigen, koronalen krestalen Einbruch. – **Abb. 10:** Klinisches Bild verifiziert das Ausmaß der knöchernen Destruktion. – **Abb. 11:** Klinisches Bild nach Exzision.

Der Patient wurde aufgrund von Aufbissproblemen vor prothetischer Neuversorgung an Zahn 12 zur weiteren Abklärung überwiesen. Das Röntgenbild zeigt eine unvollständige Wurzelfüllung an Zahn 12. Der Zahn wurde mit einem Stift und einer Metallkeramikkrone versorgt. Die schüsselförmige Aufhellung an Zahn 12 deutete auf ein parodontales Problem hin (Abb. 9). Es wurde mit dem Patienten ein mikrochirurgischer explorativer Eingriff zur weiteren Diagnostik vereinbart, wobei sich das Ausmaß der knöchernen Destruktion zeigte. Des Weiteren konnte mesial und distal eine Vertikalfraktur verifiziert werden (Abb. 10). Der Zahn wurde extrahiert (Abb. 11).

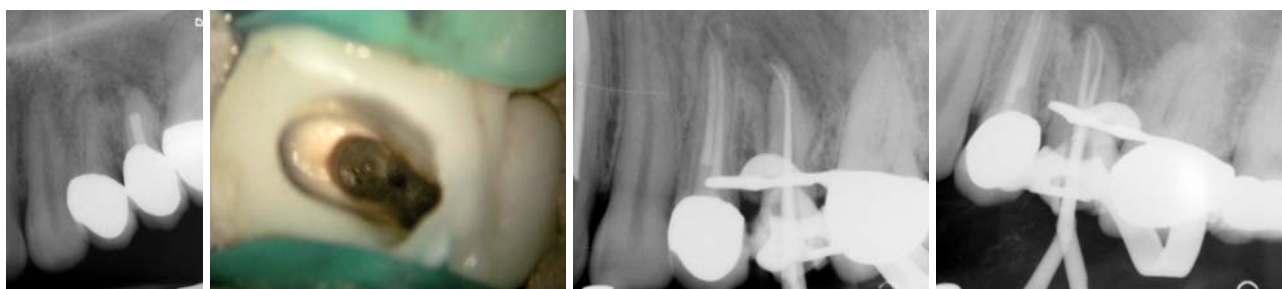
**Fall 5 – Abb. 12:** Ausgangsaufnahme mit deutlich sichtbarer apikaler Pathologie an den Zähnen 24 und 25, an Zahn 25 Stiftversorgung ohne vorherige endodontische Maßnahme. – **Abb. 13:** Blick durch das OP-Mikroskop auf den originären Kanalverlauf und die Perforationsstelle. – **Abb. 14 und 15:** Orthograde und exzentrische Messaufnahme nach Wiederauffinden des originären Kanalverlaufs.

Die Patientin stellte sich mit Beschwerden im linken Oberkiefer vor. Im Notdienst war der Zahn 24 trepaniert worden, was die Beschwerden aber nicht verbesserte. Das präoperative Röntgenbild zeigte eine periapikale Aufhellung an den Zähnen 24 und 25. Zahn 25 ist mit einem Stift versorgt, apikal des Stiftes ist keine Wurzelfüllung zu sehen (Abb. 12). Nach Abnahme der Krone und Entfernung des Stiftes mit Ultraschall und dem Post Removal System zeigte sich eine Stiftperforation (Abb. 13). Mittels vorgebogener S-Feilen konnte der Kanalverlauf aber dargestellt werden (Abb. 14 und 15). Nach Aufbereitung der beiden Kanäle wurde der bukkale Kanal mit AH Plus und Guttapercha nach der Continuous Wave Technique obturiert. Der palatinale Kanal wurde apikal der Perforation ebenfalls wie der bukkale versorgt und die Perforationsstelle nach Dekontamination mit einem Diodenlaser (GENTLERay Classic 980 nm, KaVo, Biberach/Riß) mit MTA gedeckt (Abb. 16 und 17). Es folgte ein tiefer adhäsiver Aufbau und die Versorgung des Zahns mit einer langzeitprovisorischen Krone (Abb. 18 und 19). ■
