# Herausforderung endodontische Revision

## Teil 1: Grundlagen, Risiken und Fallbeispiele im Überblick

Dr. med. dent. Günther Stöckl/Rottenburg

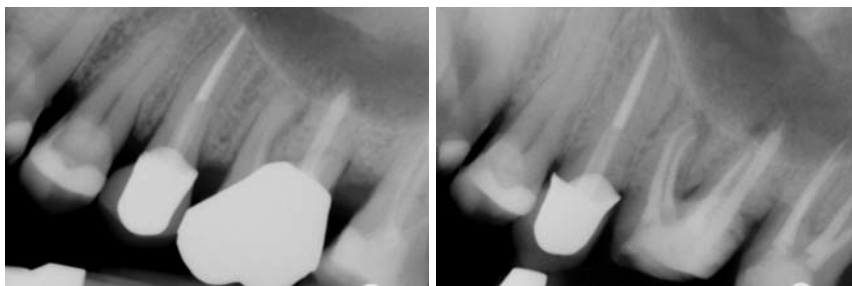
Fall 3 – Abb. 7: Aufnahme der Ausgangssituation zeigt unvollständige Wurzelfüllung, periradikuläre Aufhellung und massiven Stift im palatinalen Kanal des Zahnes 26. – Abb. 8: Kontrolle nach Revision der mesio- und distobukkalen Kanäle.

Die Patientin wurde nach Behandlung 25 erneut überwiesen zur endodontischen Revision an Zahn 26. Das präoperative Röntgenbild zeigt eine periradikuläre Aufhellung um die mesiobukkalen Wurzeln und lässt einen massiven Stift im palatinalen Kanal erahnen (Abb. 7). Eine Entfernung des Stiftes aus dem palatinalen Kanal war sowohl durch den Einsatz von Ultraschall als auch mittels des Post Removers nicht möglich. Aufgrund der möglichen weiteren Risiken wurde der Stift palatinal belassen und mit der Patientin bei Problemen ein späterer chirurgischer Eingriff besprochen und vereinbart (Abb. 8).
