# Implantatprothetisches Troubleshooting

## Wenn Zahntechniker und Zahnärzte ins Schwitzen kommen

Dr. Georg Bach, ZTM Christian Müller/Freiburg im Breisgau

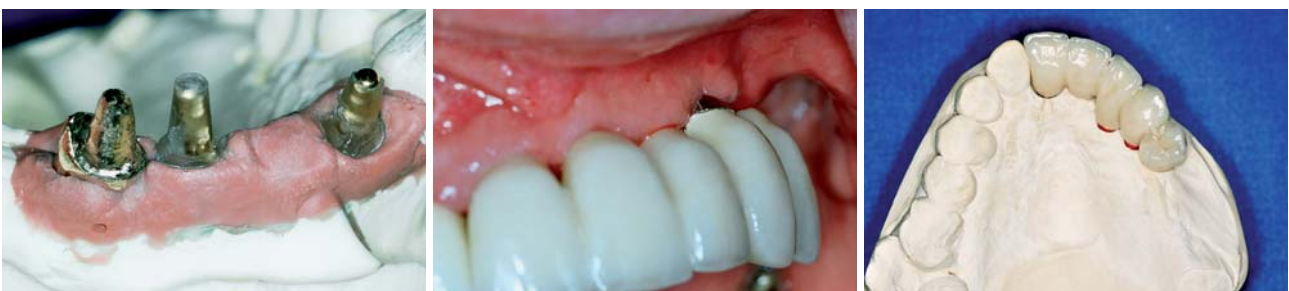
**Abb. 11:** Individuelles Abutment als endständiger Pfeiler. – **Abb. 12 und 13:** Die Brücke in der linken Oberkieferhälfte konnte gerettet werden.

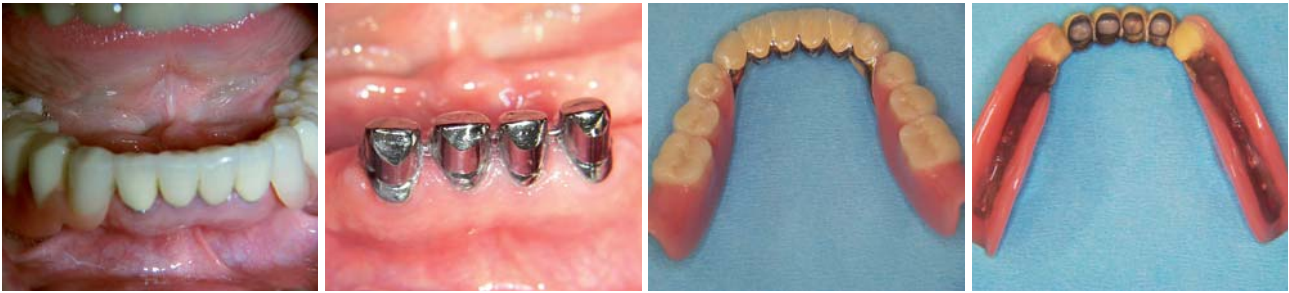
**Fall 4: Die gescheiterte konventionelle Lösung – Abb. 19 bis 22:** Aufgrund des Verlustes der prospektiven Pfeilerzähne 43, 33 während der prothetischen Versorgungsphase wurden die verbliebenen Frontzähne 42, 41, 31, 32 mit teleskopierenden Kronen versorgt.

Zähne 47–44 und 34–37) traten erhebliche Komplikationen auf. Zuerst brach Zahn 33 ab und musste, ob schon bereits präpariert und abgeformt, entfernt werden. Nach diesem Ereignis erfolgte eine Umplanung und es wurden die Zähne 42, 41, 31, 32 ebenfalls präpariert (Ziel teleskopierende Kronen). Kurz vor Eingliederung der Arbeit musste auch Zahn 43 entfernt werden, die exakten Gründe konnte die Patientin nicht nennen. Somit blieben die vier mit je einem Teleskop versehene Zähne 42, 41, 31 übrig. Die Verankerung der Teilprothese war dürftig, der Patientin gelang es, diese bereits mit leichtem Zungendruck zu lösen, auch die ausgeprägte Einsinktendenz der Prothesensättel führte zu Komplikationen im Sinne multipler rezidivierender Druckstellen.
