Behandlung eines Dens invaginatus

Dr. Steffi Drebenstedt/Göttingen

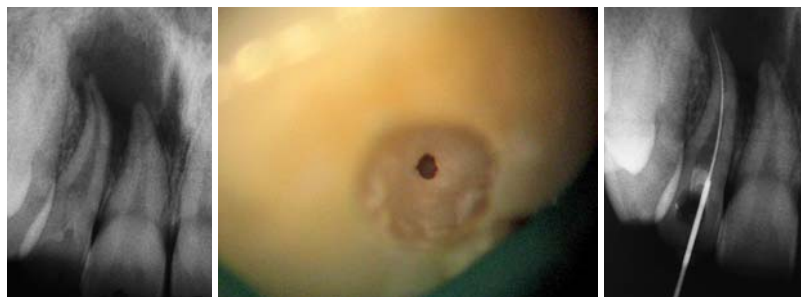
In der Einzelzahnaufnahme (Abb. 3) ist eine große apikale Aufhellung zu erkennen, deren Durchmesser ca. 1 cm beträgt. Röntgenologisch fällt eine Verschattung im Bereich der Krone und des koronalen Wurzelbereichs auf. Zusätzlich weist der Zahn eine starke Wurzelkrümmung auf.

Abb. 3: In der Einzelzahnaufnahme ist eine große apikale Aufhellung zu erkennen. – **Abb. 4:** Die Invagination wurde vorsichtig mit Ultraschallinstrumenten abgetragen, sodass der Wurzelkanal dargestellt werden konnte. – **Abb. 5:** Röntgenmessaufnahme der endometrischen Längenbestimmung.

Nach eingehender Untersuchung und Befundung des Zahnes 21 erfolgte, nach Isolierung des Arbeitsfeldes mit Kofferdam, die Trepanation unter Zuhilfenahme des Operationsmikroskopes. Die Invagination wurde vorsichtig mit Ultraschallinstrumenten abgetragen (Abb. 4), sodass der Wurzelkanal dargestellt werden konnte. Der Wurzelkanal wurde während der Behandlung mit 3 % NaOCl gespült und bis zur nächsten Behandlung mit einer kalziumhydroxidhaltigen medikamentösen Einlage (Ultracal, Ultradent Products, South Jordan, Utah, USA) und einer provisorischen Füllung verschlossen.

Nach Isolation mit Kofferdam wurde die provisorische Füllung entfernt, woraufhin Pusaustritt aus dem Wurzelkanal erkennbar war. Während der Behandlung erfolgte die erneute Spülung des Wurzelkanals mit 3 % NaOCl. Die endometrische Längenbestimmung mit dem Root ZX Gerät (Morita, Irvine, California, USA) wurde durchgeführt und eine Röntgenmessaufnahme (Abb. 5)

angefertigt. Die Arbeitslänge wurde anschließend auf 24 mm festgelegt. Die Präparation des Wurzelkanals erfolgte mittels Crown-down-Technik mit dem Nickel-Titan-System FlexMaster (VDW Antaeus, München) bis zur Größe 02/50. Als medikamentöse Einlage wurde Kalziumhydroxid in den Wurzelkanal eingebracht und der Zahn wurde provisorisch mit Watte, Cavit und einer dichten adhäsiven Deckfüllung verschlossen.

Die endometrische Längenbestimmung lieferte eine eindeutige Anzeige. Jedoch konnte im Röntgenbild erkannt werden, dass etwas überinstrumentiert wurde. Aus diesem Grund wurde die Arbeitslänge um 1 mm korrigiert. Ebenfalls aufgrund der starken Krümmung des Wurzelkanals wurde die maschinelle Präparation mit NiTi-Flex-Master-Instrumenten bis zur Größe 02/50 durchgeführt. Anschließend erfolgte aufgrund des Pusaustritts und der
