# Behandlung eines Dens invaginatus

Dr. Steffi Drebenstedt/Göttingen

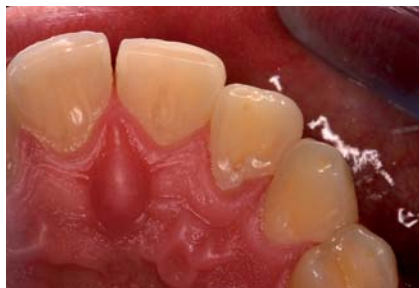
Die klinische Befunderhebung zeigte eine Einziehung der klinischen Krone des Zahnes 12 (Abb. 2). Die Sondierungstiefen waren physiologisch und lagen zwischen 1 und 2 mm. Der Sensibilitätstest an den Zähnen 11 und 13 fiel

Abb. 1: Der Dens invaginatus kann nach einer Klassifikation von Oehlers<sup>5</sup> in Typ I, Typ II und Typ III eingeteilt werden. – Abb. 2: Ausgangssituation.

Schon an der Form der klinischen Krone konnte die Einziehung palatinal erkannt werden. Das Röntgenbild zeigte ebenfalls eine Aufhellung mit schmelzähnlicher Transluzenz im Kronenbereich und koronalen Wurzeltrittel, was auf eine Invagination hindeutet (Abb. 2). Zusätzlich führten der negative Sensibilitätstest, die Abszessbildung und die ausgedehnte Parodontitis apicalis zur Diagnose Dens invaginatus mit Pulpanekrose und ausgedehnter Parodontitis apicalis und Abszessbildung.
