# Implantatprothetisches Troubleshooting

| Dr. Georg Bach, ZTM Christian Müller

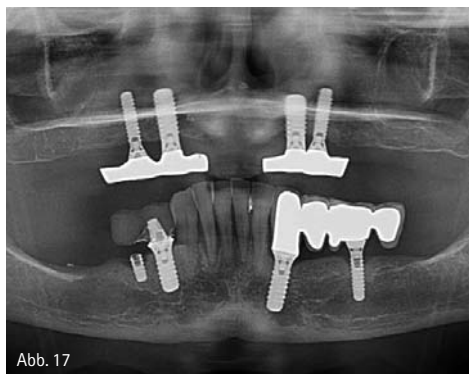
Abb. 17

Fall 3: Fraktur eines Implantats – Abb. 17: Das distale (durchmesserreduzierte!) Implantat einer rein implantatgetragenen Brücke frakturierte. – Abb. 18: Mit der Entfernung des im Knochen verbliebenen Fragments wurde distal ein weiteres Implantat gesetzt; nach dessen Integration konnte unter Einbeziehung des bisherigen Implantates eine neue, rein implantatgetragene Brücke angefertigt werden.

Der hier vorgestellte Fall spiegelt einen typischen Verlauf einer solchen „frühen Phase“ wider. Eine rein implantatgestützte (zwei Pfeiler) Extensionsbrücke wurde im vierten Quadranten eingegliedert; trotz einer auch für ein Standardimplantat ausreichende ovestibuläre Knochendimension kam ein durchmesserreduziertes Implantat zum Einsatz. Die Folge: Nach acht Jahren Tragezeit brach das distale Implantat.

In einem chirurgischen Arbeitsschritt wurde sowohl das im Knochen verbliebene Implantatfragment durch Osteotomie entfernt als auch ein weiteres distalständiges Implantat inseriert. Nach dessen Osseointegration erfolgte die komplette Neuversorgung mit einer Brücke, unter Einbeziehung des bestehenden mesialständigen Implantates.
