# Implantatprothetisches Troubleshooting

| Dr. Georg Bach, ZTM Christian Müller

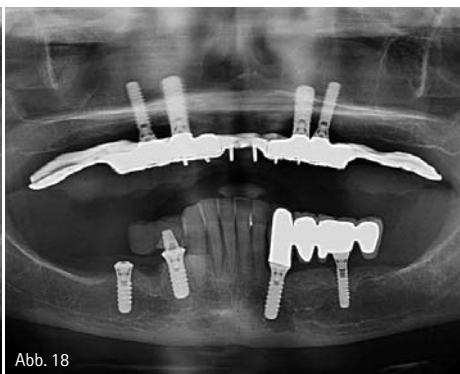
Fall 3: Fraktur eines Implantats – Abb. 17: Das distale (durchmesserreduzierte!) Implantat einer rein implantatgetragenen Brücke frakturierte. – Abb. 18: Mit der Entfernung des im Knochen verbliebenen Fragments wurde distal ein weiteres Implantat gesetzt; nach dessen Integration konnte unter Einbeziehung des bisherigen Implantates eine neue, rein implantatgetragene Brücke angefertigt werden.

Der hier vorgestellte Fall spiegelt einen typischen Verlauf einer solchen „frühen Phase“ wider. Eine rein implantatgestützte (zwei Pfeiler) Extensionsbrücke wurde im vierten Quadranten eingegliedert; trotz einer auch für ein Standardimplantat ausreichende ovestibuläre Knochendimension kam ein durchmesserreduziertes Implantat zum Einsatz. Die Folge: Nach acht Jahren Tragezeit brach das distale Implantat.

In einem chirurgischen Arbeitsschritt wurde sowohl das im Knochen verbliebene Implantatfragment durch Osteotomie entfernt als auch ein weiteres distalständiges Implantat inseriert. Nach dessen Osseointegration erfolgte die komplette Neuversorgung mit einer Brücke, unter Einbeziehung des bestehenden mesialständigen Implantates.
