Implantatprothetisches Troubleshooting

Eine funktionierende „Schnittstelle“ Zahnarzt–Zahntechniker ist nicht nur bei der Anfertigung von Suprakonstruktionen auf Implantate von großer Bedeutung. Heute rückt vor allem die Zusammenarbeit in der präimplantologischen Planungsphase in den Vordergrund. Mitunter ist diese „Schnittstelle“ zu einem recht späten Zeitpunkt gefordert, dann nämlich wenn die eigentliche Behandlung abgeschlossen ist, jedoch Komplikationen auftreten.

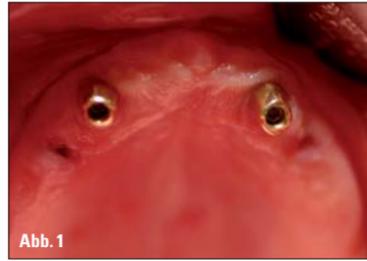
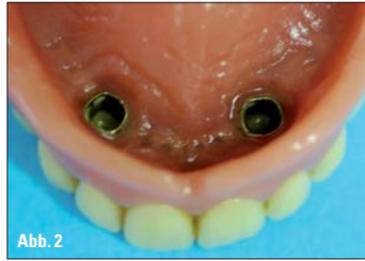
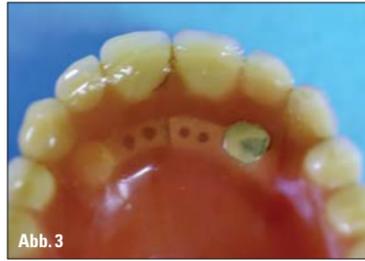
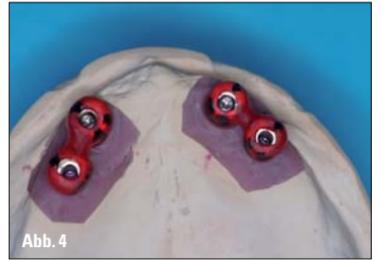
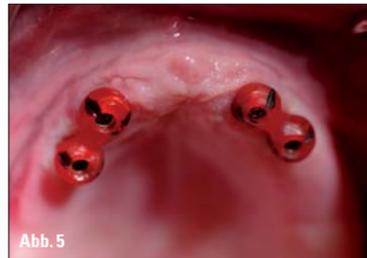
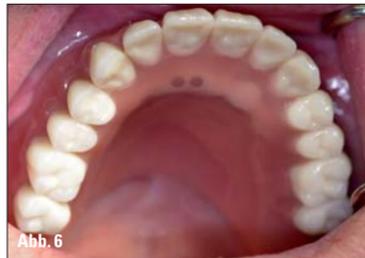
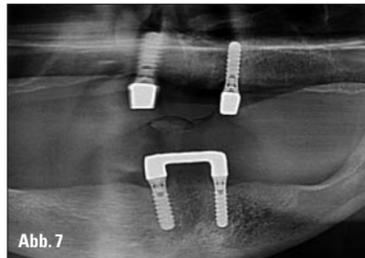
Fall 1 Die nicht erkannte Kieferfehlstellung – **Abb. 1 bis 4:** Die frühere Prothese (mit zwei Implantaten im Oberkiefer). Man beachte die Diskrepanz zwischen den durchscheinenden Matrizen und der Achse der Kunststofffrontzähne. – **Abb. 5 und 6:** Nach interdisziplinärer Planung zwischen Zahntechniker und Zahnarzt wurden zwei weitere distalständige Implantate inseriert; alle vier künstlichen Zahnpeiler wurden mit je einer teleskopierenden Krone versorgt. – **Abb. 7:** Ausgangsröntgenbild (PSA) mit zwei Implantaten (mit Teleskopen versorgt) im Oberkiefer. – **Abb. 8:** Zustand nach „Pfeilervermehrung“ im Oberkiefer, jeweils distal der bisherigen Implantate wurden zwei weitere inseriert.

Bereits bei der Betrachtung der Oberkieferprothese fallen die durchscheinenden Metallanteile in der Prothese auf, die extrem palatinalwärts platziert sind. Bei der intraoralen Betrachtung zeigt sich eine erhebliche Diskrepanz zwischen Implantatplatzierung und der Achse der Kunststofffrontzähne!

Ein Wax-up stellte den Beginn der eigentlichen Behandlung dar, dieses wurde solange modifiziert, bis der Patient mit dem Stand der Zähne und seinem Aussehen zufrieden war. Die Ergebnisse dieser „Zielplanung“ ermöglichten die Beurteilung,

an welcher Position und in welcher Ausrichtung zwei weitere Implantate (distal der bisherigen) gesetzt werden könnten.

Dies wiederum führt zur Anfertigung einer Bohrschablone, die während der Insertion der beiden zusätzlichen künstlichen Zahnpeiler zur Anwendung kam. Nach Osseointegration der beiden Implantate Regionen 14, 24 wurde die neue Teilprothese (nunmehr auf vier Implantaten, auf zwei bestehenden und zwei neuen abgestützt) mit den üblichen Teilschritten angefertigt und eingegliedert.

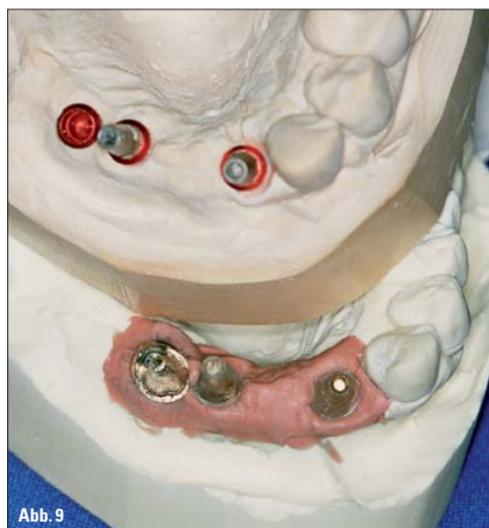
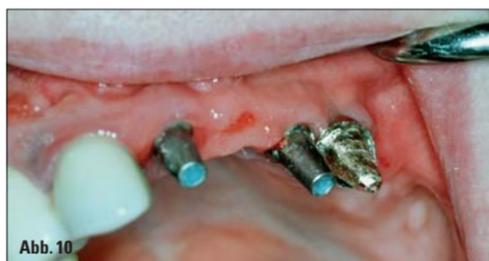
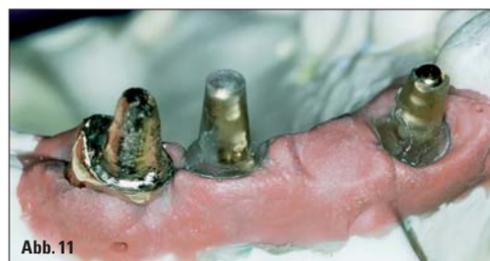
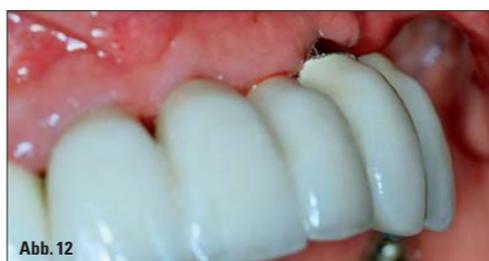
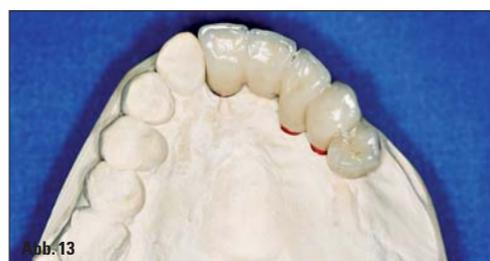
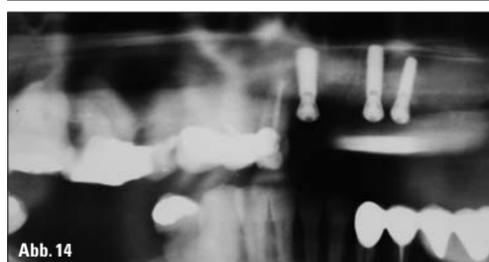
Fall 2 Implantatverlust durch Periimplantitis – **Abb. 9:** Der mesiale Pfeiler einer rein implantatgetragenen Brücke in der linken Oberkieferhälfte ging verloren, nach Abheilung der Weichteilsituation wurde an einer der früheren Implantatposition möglichst nahekommenen Stelle ein weiteres Implantat inseriert. Die Abbildung zeigt das zahntechnische Meistermodell mit dem individuellen Abutment. – **Abb. 10:** Die bisherige Brückenkonstruktion wurde bei neu hinzugekommenem Implantat als „individueller Löffel“ benutzt, sodass für das neu hinzugekommene distalständige Implantat (beachten Sie den Verlust in der Vertikaldistanz!) ein „individuelles“ Abutment zur Verwendung mit der bestehenden Restauration angefertigt werden konnte. – **Abb. 11:** Individuelles Abutment als endständiger Pfeiler. – **Abb. 12 und 13:** Die Brücke in der linken Oberkieferhälfte konnte gerettet werden. – **Abb. 14:** Ursprünglich wurden drei Implantate zur Behebung der Zahnlosigkeit im zweiten Quadranten inseriert. – **Abb. 15:** Das distale Implantat ging verloren, die Detailaufnahme zeigt die nicht in Funktion befindliche Krone 25. – **Abb. 16:** Zustand nach Nachimplantation distal der bisherigen Implantatlokalisierung.

ihr nur unregelmäßig wahrgenommen. Die Problemfreiheit änderte sich schlagartig mit dem Auftreten einer Schwellung und eines Aufbisschmerzes in der linken Oberkieferhälfte. Eine Panoramaschichtaufnahme ergab radiologische Hinweise auf einen tiefen knöchernen Defekt um das mesiale Implantat, welches am selben Tag entfernt werden musste.

Nach Abheilung der Weichteile und des Knochens an der Stelle, an der das verloren gegangene Implantat einstmals seine Position innehatte, wurde ein weiteres Implantat inseriert.

Die am verbliebenen Implantat temporär befestigte Brückenkonstruktion wurde als „Zielhilfe“ für die Incorporation des Ersatzimplantates verwendet und dann für den eigentlichen Implantationsvorgang abgenommen. Nach Osseointegration des künstlichen Zahnpfilers wurde ein Kunststoffabutment aufgebracht und mittels Polyätherabformmasse eine Überabformung mit der eingegliederten Brückenkonstruktion durchgeführt.

Dieses „individuelle“ Abutment wurde in Metall überführt und die Brückenkonstruktion nach einer Probetragephase definitiv zementiert.

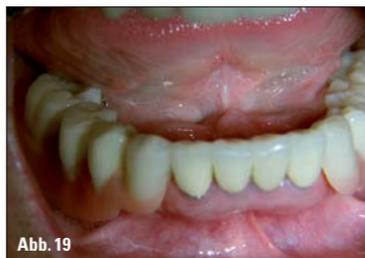
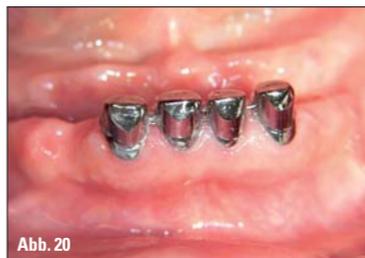
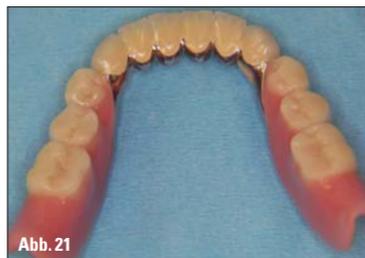
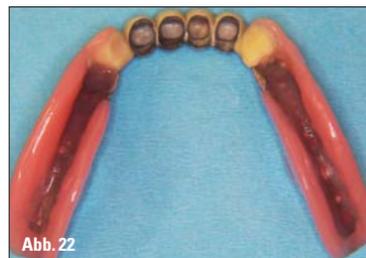
Fall 4 Die gescheiterte konventionelle Lösung – **Abb. 19 bis 22:** Aufgrund des Verlustes der prospektiven Pfeilerzähne 43, 33 während der prothetischen Versorgungsphase wurden die verbliebenen Frontzähne 42, 41, 31, 32 mit teleskopierenden Kronen versorgt. – **Abb. 23:** Die Teilprothese wies einen insuffizienten Halt auf. – **Abb. 24 bis 26:** Dank einer 3-D-Bildgebung und -Planung konnten – unter Vermeidung augmentativer Maßnahmen – vier Implantate Regionen 46, 43, 33, 36 inseriert werden.

Während der prothetischen Versorgungsphase (Ziel war eine teleskopierende Teilprothese, abgestützt auf den Zähnen 43, 33 mit Erhalt der – bis dato karies- und füllungs-freien – Frontzähne 42–32 und Ersatz der Zähne 47–44 und 34–37) traten erhebliche Komplikationen auf. Zuerst brach Zahn 33 ab und

bereits mit leichtem Zungendruck zu lösen, auch die ausgeprägte Einsinktendenz der Prothesensättel führte zu Komplikationen im Sinne multipler rezidivierender Druckstellen. In dieser Phase begab sich die Patientin in unsere Obhut. Grund des Wechsels war die Aussage ihres Zahnarztes, dass Implantate, nach denen sich die Patientin erkundigt hatte, aufgrund des schmalen und atrophischen Kieferkammes weder im erweiterten Frontzahn- noch im Seitenzahnbereich möglich seien.
