Implantatprothetisches Troubleshooting

Eine funktionierende „Schnittstelle“ Zahnarzt–Zahntechniker ist nicht nur bei der Anfertigung von Suprakonstruktionen auf Implantate von großer Bedeutung. Heute rückt vor allem die Zusammenarbeit in der präimplantologischen Planungsphase in den Vordergrund. Mitunter ist diese „Schnittstelle“ zu einem recht späten Zeitpunkt gefordert, dann nämlich wenn die eigentliche Behandlung abgeschlossen ist, jedoch Komplikationen auftreten.

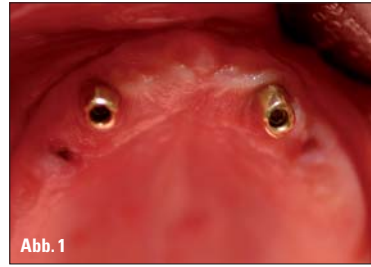
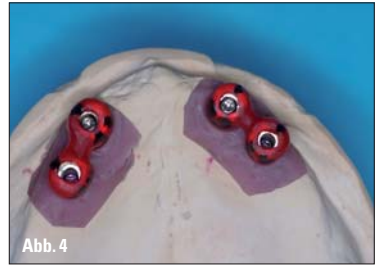
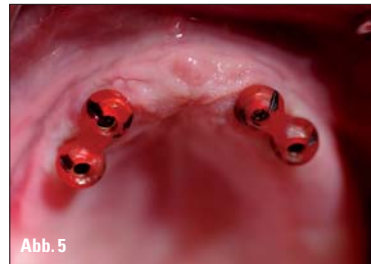
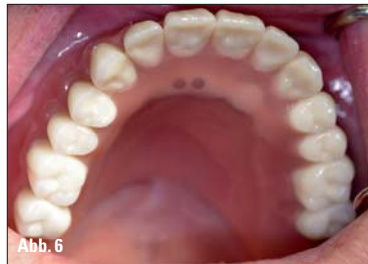
Fall 1 Die nicht erkannte Kieferfehlstellung – **Abb. 1 bis 4:** Die frühere Prothese (mit zwei Implantaten im Oberkiefer). Man beachte die Diskrepanz zwischen den durchscheinenden Matrizen und der Achse der Kunststofffrontzähne. – **Abb. 5 und 6:** Nach interdisziplinärer Planung zwischen Zahntechniker und Zahnarzt wurden zwei weitere distalständige Implantate inseriert; alle vier künstlichen Zahnpeiler wurden mit je einer teleskopierenden Krone versorgt. – **Abb. 7:** Ausgangsröntgenbild (PSA) mit zwei Implantaten (mit Teleskopen versorgt) im Oberkiefer. – **Abb. 8:** Zustand nach „Pfeilervermehrung“ im Oberkiefer, jeweils distal der bisherigen Implantate wurden zwei weitere inseriert.

Bereits bei der Betrachtung der Oberkieferprothese fallen die durchscheinenden Metallanteile in der Prothese auf, die extrem palatinalwärts platziert sind. Bei der intraoralen Betrachtung zeigt sich eine erhebliche Diskrepanz zwischen Implantatplatzierung und der Achse der Kunststofffrontzähne!

Ein Wax-up stellte den Beginn der eigentlichen Behandlung dar, dieses wurde solange modifiziert, bis der Patient mit dem Stand der Zähne und seinem Aussehen zufrieden war. Die Ergebnisse dieser „Zielplanung“ ermöglichten die Beurteilung,

an welcher Position und in welcher Ausrichtung zwei weitere Implantate (distal der bisherigen) gesetzt werden könnten.

Dies wiederum führt zur Anfertigung einer Bohrschablone, die während der Insertion der beiden zusätzlichen künstlichen Zahnpeiler zur Anwendung kam. Nach Osseointegration der beiden Implantate Regionen 14, 24 wurde die neue Teilprothese (nunmehr auf vier Implantaten, auf zwei bestehenden und zwei neuen abgestützt) mit den üblichen Teilschritten angefertigt und eingegliedert.

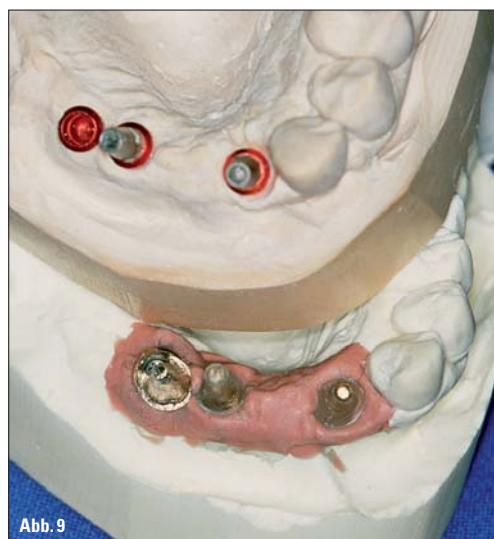
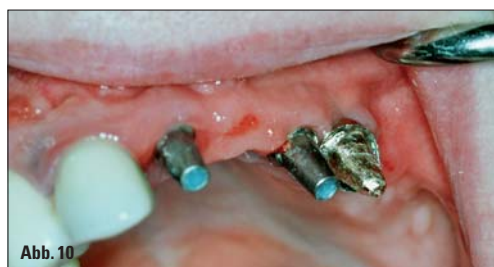
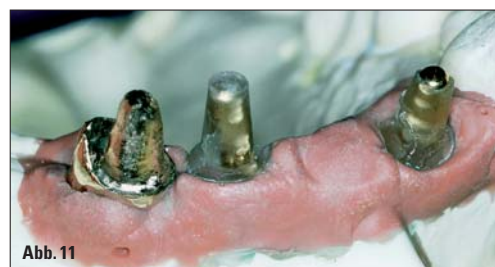
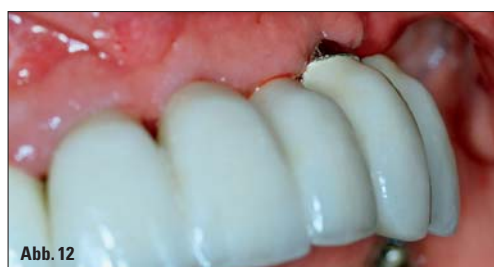
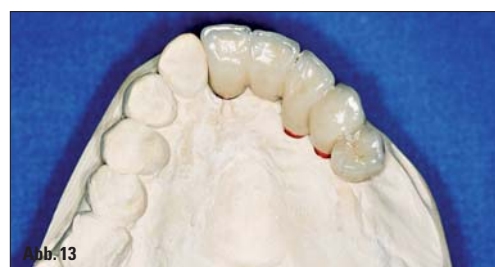
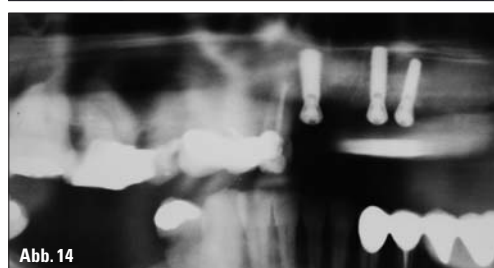
Fall 2 Implantatverlust durch Periimplantitis – **Abb. 9:** Der mesiale Pfeiler einer rein implantatgetragenen Brücke in der linken Oberkieferhälfte ging verloren, nach Abheilung der Weichteilsituation wurde an einer der früheren Implantatposition möglichst nahekommenden Stelle ein weiteres Implantat inseriert. Die Abbildung zeigt das zahntechnische Meistermodell mit dem individuellen Abutment. – **Abb. 10:** Die bisherige Brückenkonstruktion wurde bei neu hinzugekommenem Implantat als „individueller Löffel“ benutzt, sodass für das neu hinzugekommene distalständige Implantat (beachten Sie den Verlust in der Vertikaldistanz!) ein „individuelles“ Abutment zur Verwendung mit der bestehenden Restauration angefertigt werden konnte. – **Abb. 11:** Individuelles Abutment als endständiger Pfeiler. – **Abb. 12 und 13:** Die Brücke in der linken Oberkieferhälfte konnte gerettet werden. – **Abb. 14:** Ursprünglich wurden drei Implantate zur Behebung der Zahnlosigkeit im zweiten Quadranten inseriert. – **Abb. 15:** Das distale Implantat ging verloren, die Detailaufnahme zeigt die nicht in Funktion befindliche Krone 25. – **Abb. 16:** Zustand nach Nachimplantation distal der bisherigen Implantatlokalisierung.

ihr nur unregelmäßig wahrgenommen. Die Problemfreiheit änderte sich schlagartig mit dem Auftreten einer Schwellung und eines Aufbisschmerzes in der linken Oberkieferhälfte. Eine Panoramaschichtaufnahme ergab radiologische Hinweise auf einen tiefen knöchernen Defekt um das mesiale Implantat, welches am selben Tag entfernt werden musste.

Nach Abheilung der Weichteile und des Knochens an der Stelle, an der das verloren gegangene Implantat einstmals seine Position innehatte, wurde ein weiteres Implantat inseriert.

Die am verbliebenen Implantat temporär befestigte Brückenkonstruktion wurde als „Zielhilfe“ für die Incorporation des Ersatzimplantates verwendet und dann für den eigentlichen Implantationsvorgang abgenommen. Nach Osseointegration des künstlichen Zahn Pfeilers wurde ein Kunststoffabutment aufgebracht und mittels Polyätherabformmasse eine Überabformung mit der eingegliederten Brückenkonstruktion durchgeführt.

Dieses „individuelle“ Abutment wurde in Metall überführt und die Brückenkonstruktion nach einer Probetragephase definitiv zementiert.

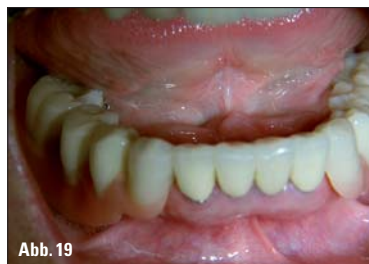
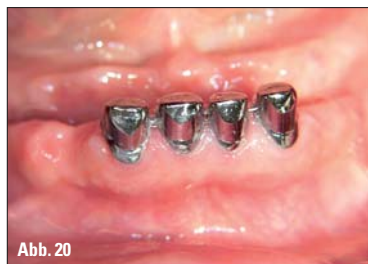
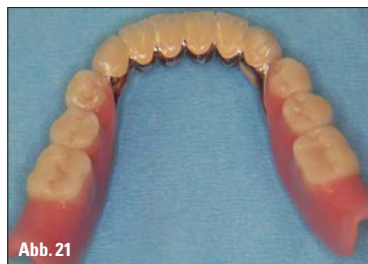
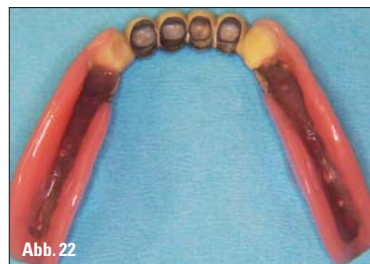
Fall 4 Die gescheiterte konventionelle Lösung – **Abb. 19 bis 22:** Aufgrund des Verlustes der prospektiven Pfeilerzähne 43, 33 während der prothetischen Versorgungsphase wurden die verbliebenen Frontzähne 42, 41, 31, 32 mit teleskopierenden Kronen versorgt. – **Abb. 23:** Die Teilprothese wies einen insuffizienten Halt auf. – **Abb. 24 bis 26:** Dank einer 3-D-Bildgebung und -Planung konnten – unter Vermeidung augmentativer Maßnahmen – vier Implantate Regionen 46, 43, 33, 36 inseriert werden.

Während der prothetischen Versorgungsphase (Ziel war eine teleskopierende Teilprothese, abgestützt auf den Zähnen 43, 33 mit Erhalt der – bis dato karies- und füllungs-freien – Frontzähne 42–32 und Ersatz der Zähne 47–44 und 34–37) traten erhebliche Komplikationen auf. Zuerst brach Zahn 33 ab und

bereits mit leichtem Zungendruck zu lösen, auch die ausgeprägte Einsinktendenz der Prothesensättel führte zu Komplikationen im Sinne multipler rezidivierender Druckstellen. In dieser Phase begab sich die Patientin in unsere Obhut. Grund des Wechsels war die Aussage ihres Zahnarztes, dass Implantate, nach denen sich die Patientin erkundigt hatte, aufgrund des schmalen und atrophischen Kieferkammes weder im erweiterten Frontzahn- noch im Seitenzahnbereich möglich seien.

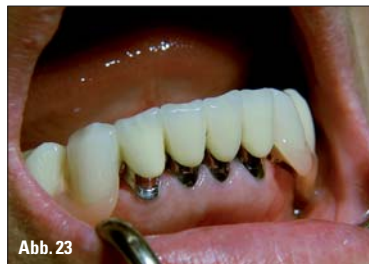
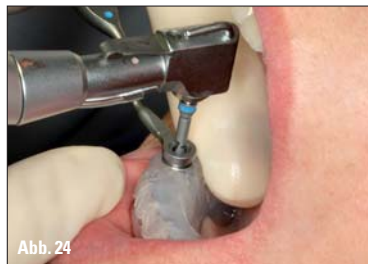
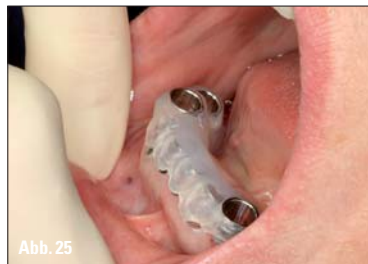
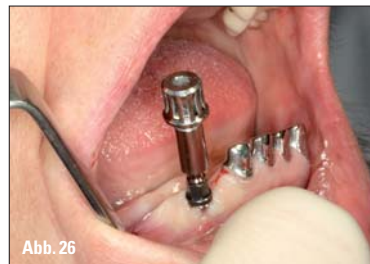
In der Tat waren die Alveolar-kämme, beidseits beginnend in der Eckzahnregion und bis in die Gegend der früheren Molaren reichend, recht spitz verlaufend, zudem sank der Verlauf des knöchernen Limbus alveolaris distal der ehemaligen Prämolarenzone deutlich ab.

Somit lagen erhebliche knöcherner Defizite sowohl in orovestibulärer als auch in horizontaler Dimension vor. Um die grundsätzlichen Möglichkeiten einer oralen Implantation zu

Restzahnbestand, auf dem die Schablone sicher verankert werden konnte. Durch die Wahl einer reduzierten Zahnreihe mit je einem Implantat in der Region der ehemaligen Sechsjahresmolaren und je einem zweiten künstlichen Pfeiler in der früheren Eckzahnregion konnte die Schablone auch in recht geringen Dimensionen gehalten werden.

Nach Insertion der vier Implantate Regionen 46, 43, 33, 36 und deren Osseointegration erfolgte die Versorgung mit Suprakonstruktionen, wobei hier zwei rein implantatgetragene Brücken 46 bis 43 und 33 bis 36 und vier Frontzahneinzelskronen gewählt wurden.

Die Restaurationen waren ein halbes Jahr provisorisch befestigt, später dann mit einem definitiven Zement. **ZT**
