Implantatprothetisches Troubleshooting

Eine funktionierende „Schnittstelle“ Zahnarzt–Zahntechniker ist nicht nur bei der Anfertigung von Suprakonstruktionen auf Implantate von großer Bedeutung. Heute rückt vor allem die Zusammenarbeit in der präimplantologischen Planungsphase in den Vordergrund. Mitunter ist diese „Schnittstelle“ zu einem recht späten Zeitpunkt gefordert, dann nämlich wenn die eigentliche Behandlung abgeschlossen ist, jedoch Komplikationen auftreten.

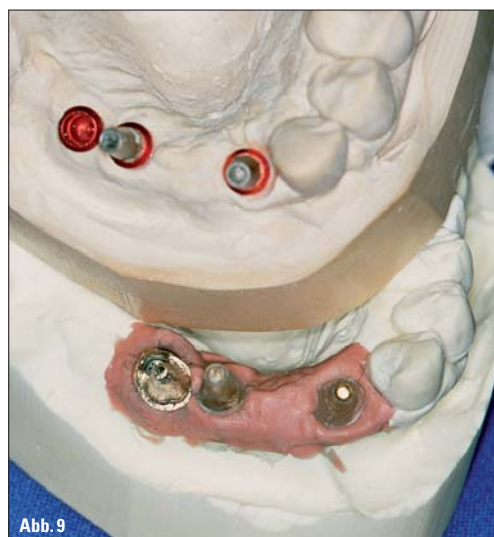
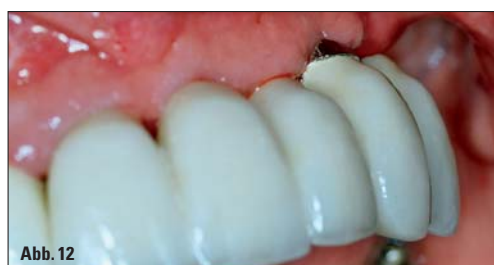
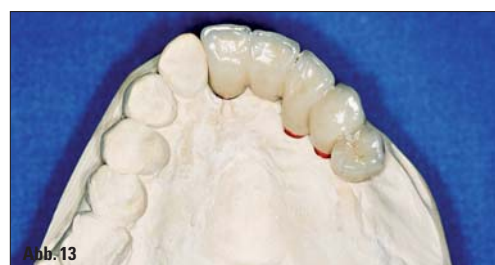
Fall 2 Implantatverlust durch Periimplantitis – **Abb. 9:** Der mesiale Pfeiler einer rein implantatgetragenen Brücke in der linken Oberkieferhälfte ging verloren, nach Abheilung der Weichteilsituation wurde an einer der früheren Implantatposition möglichst nahekommenen Stelle ein weiteres Implantat inseriert. Die Abbildung zeigt das zahntechnische Meistermodell mit dem individuellen Abutment. – **Abb. 10:** Die bisherige Brückenkonstruktion wurde bei neu hinzugekommenem Implantat als „individueller Löffel“ benutzt, sodass für das neu hinzugekommene distalständige Implantat (beachten Sie den Verlust in der Vertikaldistanz!) ein „individuelles“ Abutment zur Verwendung mit der bestehenden Restauration angefertigt werden konnte. – **Abb. 11:** Individuelles Abutment als endständiger Pfeiler. – **Abb. 12 und 13:** Die Brücke in der linken Oberkieferhälfte konnte gerettet werden. – **Abb. 14:** Ursprünglich wurden drei Implantate zur Behebung der Zahnlosigkeit im zweiten Quadranten inseriert. – **Abb. 15:** Das distale Implantat ging verloren, die Detailaufnahme zeigt die nicht in Funktion befindliche Krone 25. – **Abb. 16:** Zustand nach Nachimplantation distal der bisherigen Implantatlokalisierung.

ihr nur unregelmäßig wahrgenommen. Die Problemfreiheit änderte sich schlagartig mit dem Auftreten einer Schwellung und eines Aufbisschmerzes in der linken Oberkieferhälfte. Eine Panoramaschichtaufnahme ergab radiologische Hinweise auf einen tiefen knöchernen Defekt um das mesiale Implantat, welches am selben Tag entfernt werden musste.

Nach Abheilung der Weichteile und des Knochens an der Stelle, an der das verloren gegangene Implantat einstmals seine Position innehatte, wurde ein weiteres Implantat inseriert.

Die am verbliebenen Implantat temporär befestigte Brückenkonstruktion wurde als „Zielhilfe“ für die Incorporation des Ersatzimplantates verwendet und dann für den eigentlichen Implantationsvorgang abgenommen. Nach Osseointegration des künstlichen Zahnpfilers wurde ein Kunststoffabutment aufgebracht und mittels Polyätherabformmasse eine Überabformung mit der eingegliederten Brückenkonstruktion durchgeführt.

Dieses „individuelle“ Abutment wurde in Metall überführt und die Brückenkonstruktion nach einer Probetragephase definitiv zementiert.

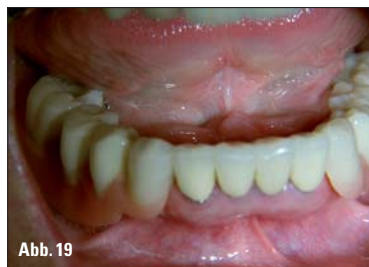
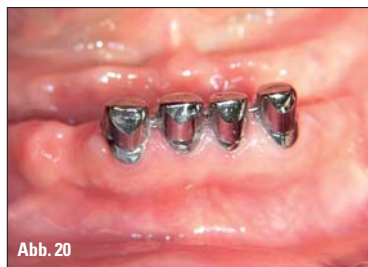
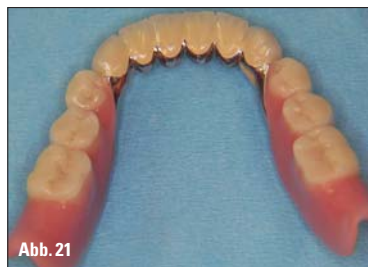
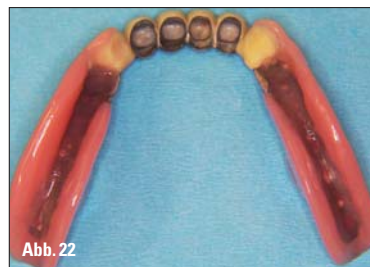
musste, obschon bereits präpariert und abgeformt, entfernt werden. Nach diesem Ereignis erfolgte eine Umplanung und es wurden die Zähne 42, 41, 31, 32 ebenfalls präpariert (Ziel teleskopierende Kronen). Kurz vor Eingliederung der Arbeit musste auch Zahn 43 entfernt werden, die exakten Gründe konnte die Patientin nicht nennen. Somit blieben die vier mit je einem Teleskop versehenen Zähne 42, 41, 31, 32 übrig. Die Verankerung der Teilprothese war dürftig, der Patientin gelang es, diese

Fall 4 Die gescheiterte konventionelle Lösung – **Abb. 19 bis 22:** Aufgrund des Verlustes der prospektiven Pfeilerzähne 43, 33 während der prothetischen Versorgungsphase wurden die verbliebenen Frontzähne 42, 41, 31, 32 mit teleskopierenden Kronen versorgt. – **Abb. 23:** Die Teilprothese wies einen insuffizienten Halt auf. – **Abb. 24 bis 26:** Dank einer 3-D-Bildgebung und -Planung konnten – unter Vermeidung augmentativer Maßnahmen – vier Implantate Regionen 46, 43, 33, 36 inseriert werden.

Während der prothetischen Versorgungsphase (Ziel war eine teleskopierende Teilprothese, abgestützt auf den Zähnen 43, 33 mit Erhalt der – bis dato karies- und füllungs-freien – Frontzähne 42–32 und Ersatz der Zähne 47–44 und 34–37) traten erhebliche Komplikationen auf. Zuerst brach Zahn 33 ab und
