Implantatprothetisches Troubleshooting

Eine funktionierende „Schnittstelle“ Zahnarzt–Zahntechniker ist nicht nur bei der Anfertigung von Suprakonstruktionen auf Implantate von großer Bedeutung. Heute rückt vor allem die Zusammenarbeit in der präimplantologischen Planungsphase in den Vordergrund. Mitunter ist diese „Schnittstelle“ zu einem recht späten Zeitpunkt gefordert, dann nämlich wenn die eigentliche Behandlung abgeschlossen ist, jedoch Komplikationen auftreten.

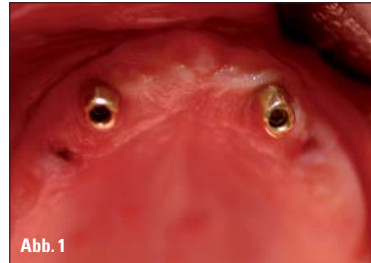
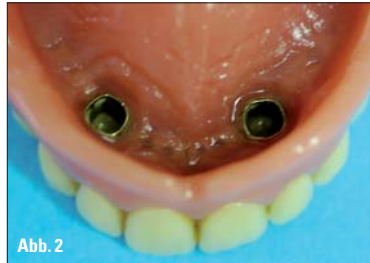
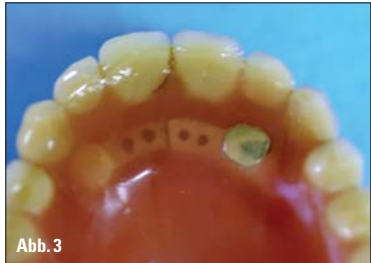
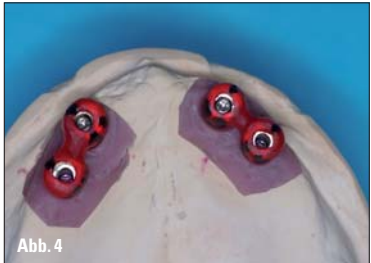
Fall 1 Die nicht erkannte Kieferfehlstellung – **Abb. 1 bis 4:** Die frühere Prothese (mit zwei Implantaten im Oberkiefer). Man beachte die Diskrepanz zwischen den durchscheinenden Matrizen und der Achse der Kunststofffrontzähne. – **Abb. 5 und 6:** Nach interdisziplinärer Planung zwischen Zahntechniker und Zahnarzt wurden zwei weitere distalständige Implantate inseriert; alle vier künstlichen Zahnpeiler wurden mit je einer teleskopierenden Krone versorgt. – **Abb. 7:** Ausgangsröntgenbild (PSA) mit zwei Implantaten (mit Teleskopen versorgt) im Oberkiefer. – **Abb. 8:** Zustand nach „Pfeilervermehrung“ im Oberkiefer, jeweils distal der bisherigen Implantate wurden zwei weitere inseriert.

Bereits bei der Betrachtung der Oberkieferprothese fallen die durchscheinenden Metallanteile in der Prothese auf, die extrem palatinalwärts platziert sind. Bei der intraoralen Betrachtung zeigt sich eine erhebliche Diskrepanz zwischen Implantatplatzierung und der Achse der Kunststofffrontzähne!

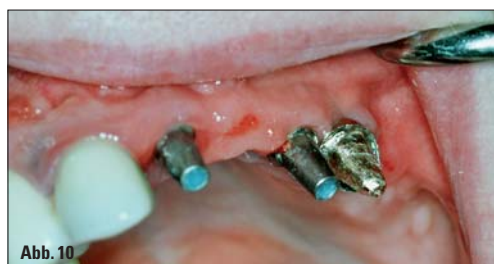
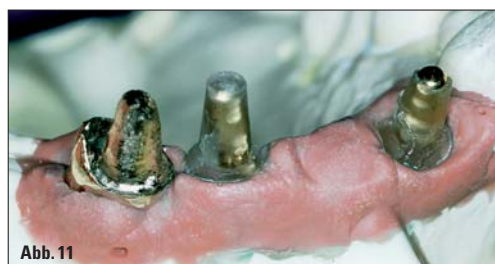
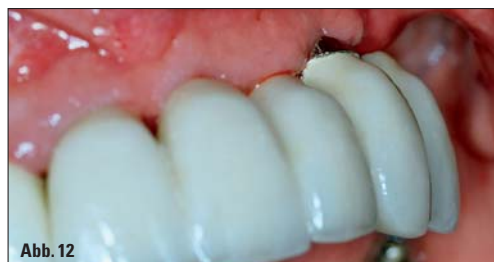
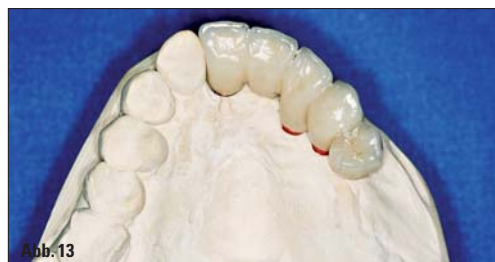
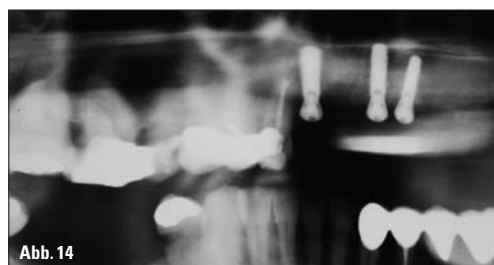
Fall 2 Implantatverlust durch Periimplantitis – **Abb. 9:** Der mesiale Pfeiler einer rein implantatgetragenen Brücke in der linken Oberkieferhälfte ging verloren, nach Abheilung der Weichteilsituation wurde an einer der früheren Implantatposition möglichst nahekommenden Stelle ein weiteres Implantat inseriert. Die Abbildung zeigt das zahntechnische Meistermodell mit dem individuellen Abutment. – **Abb. 10:** Die bisherige Brückenkonstruktion wurde bei neu hinzugekommenem Implantat als „individueller Löffel“ benutzt, sodass für das neu hinzugekommene distalständige Implantat (beachten Sie den Verlust in der Vertikaldistanz!) ein „individuelles“ Abutment zur Verwendung mit der bestehenden Restauration angefertigt werden konnte. – **Abb. 11:** Individuelles Abutment als endständiger Pfeiler. – **Abb. 12 und 13:** Die Brücke in der linken Oberkieferhälfte konnte gerettet werden. – **Abb. 14:** Ursprünglich wurden drei Implantate zur Behebung der Zahnlosigkeit im zweiten Quadranten inseriert. – **Abb. 15:** Das distale Implantat ging verloren, die Detailaufnahme zeigt die nicht in Funktion befindliche Krone 25. – **Abb. 16:** Zustand nach Nachimplantation distal der bisherigen Implantatlokalisierung.

ihr nur unregelmäßig wahrgenommen. Die Problemfreiheit änderte sich schlagartig mit dem Auftreten einer Schwellung und eines Aufbisschmerzes in der linken Oberkieferhälfte. Eine Panoramaschichtaufnahme ergab radiologische Hinweise auf einen tiefen knöchernen Defekt um das mesiale Implantat, welches am selben Tag entfernt werden musste.

Nach Abheilung der Weichteile und des Knochens an der Stelle, an der das verloren gegangene Implantat einstmals seine Position innehatte, wurde ein weiteres Implantat inseriert.

Die am verbliebenen Implantat temporär befestigte Brückenkonstruktion wurde als „Zielhilfe“ für die Incorporation des Ersatzimplantates verwendet und dann für den eigentlichen Implantationsvorgang abgenommen. Nach Osseointegration des künstlichen Zahnpfilers wurde ein Kunststoffabutment aufgebracht und mittels Polyätherabformmasse eine Überabformung mit der eingegliederten Brückenkonstruktion durchgeführt.

Dieses „individuelle“ Abutment wurde in Metall überführt und die Brückenkonstruktion nach einer Probetragephase definitiv zementiert.
