Die Entfernung eines Implantates mit dem Er:YAG-Laser

Ein Fallbericht

Dr. Timo Simniok/Wedemark

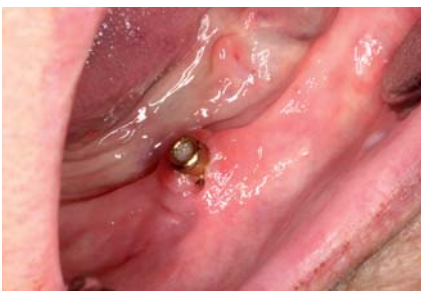
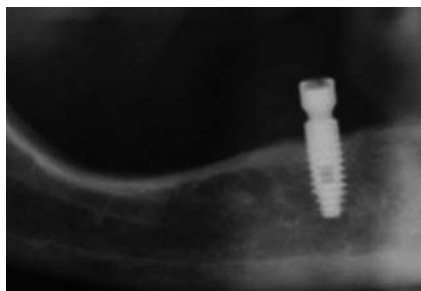
Bei den entzündlichen periimplantären Weichgewebeveränderungen wird im Allgemeinen zwischen Mukositis und Periimplantitis unterschieden. Die Mukositis wird in diesem Zusammenhang als eine entzündliche Veränderung definiert, die sich ausschließlich auf die periimplantäre Mukosa beschränkt (Abb. 1 und 2).³ Häufigste Ursache der Mukositis sind Plaqueablagerungen am Implantat. Als Therapie hat sich neben der adäquaten Plaquekontrolle der Einsatz antibakterieller Lokalpräparate (z.B. Chlorhexidin oder Metronidazol-Gel) bewährt.

Abb. 1: Klinisches Bild einer Mukositis. – Abb. 2: Dazugehöriges Röntgenbild.
