Die Entfernung eines Implantates mit dem Er:YAG-Laser

Ein Fallbericht

Dr. Timo Simniok/Wedemark

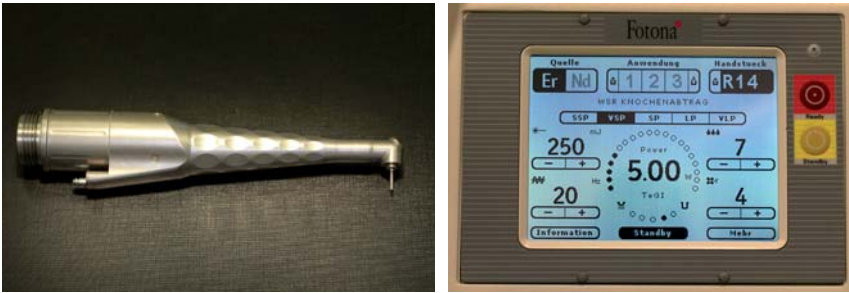
Abb. 6: R14-Handstück des Fidelis Plus III-Lasers. – **Abb. 7:** Laserparameter für die Osteotomie.

stück des Er:YAG-Lasers (Fidelis Plus III, Fa. Fotona, Ljubljana, Slowenien) abgetragen (Abb. 6). Hierfür wurden eine Pulsenergie von 250 mJ und eine Pulsfrequenz von 20 Hz gewählt (Abb. 7). Um ein Überhitzen des Knochens zu vermeiden, wurde ständig mit einer intensiven Wasserkühlung gearbeitet. Nach der Freilegung der vestibulären Implantatoberfläche wurde die Osteotomie soweit nach mesial bzw. distal ausgedehnt, dass sich das Implantat lockerte und ohne Druck von der palatinalen Knochenwand lösen ließ.

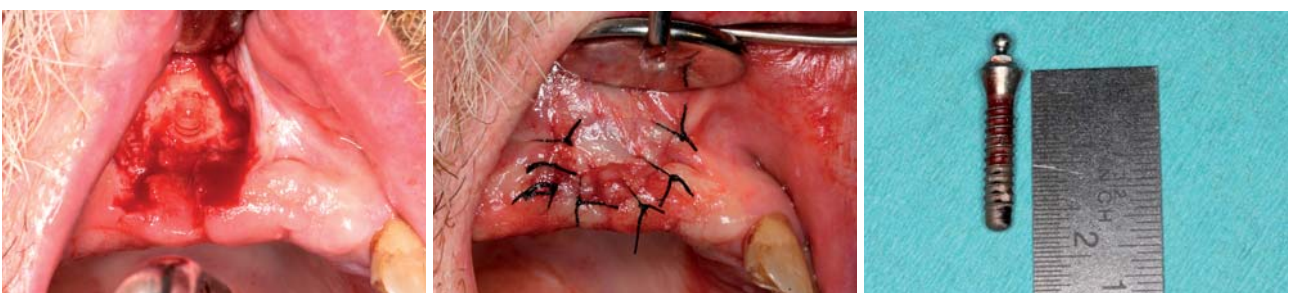
Erst wurde das verbliebene Weichgewebe durch Kürettage grob abgetragen, dann wurden noch verbliebene Faserreste mit dem Er:YAG-Laser vollständig vom Knochen entfernt (Abb. 8). Nach einer abschließenden Spülung mit steriler Kochsalzlösung wurde die

Wunde speicheldicht vernäht (Abb. 9).

Das entfernte Implantat zeigte außer oberflächlicher Verfärbungen in der Zone der Osteotomie keine morphologischen Beschädigungen durch den Er:YAG-Laser (Abb. 10). Auch am periimplantären Knochen waren keinerlei Metallreste oder nekrotische Zonen zu erkennen. Bei der Nahtentfernung nach einer Woche zeigten sich reizlose Wundverhältnisse.

Abb. 8: Knochendefekt nach Entfernung des Implantates. – **Abb. 9:** Wundverschluss. – **Abb. 10:** Das entfernte Implantat.
