# Ästhetische Ergebnisse verlangen **komplexe Therapieansätze**

**Autoren** \_ Dr. Marcus Striegel, Dr. Stefanie Rödl

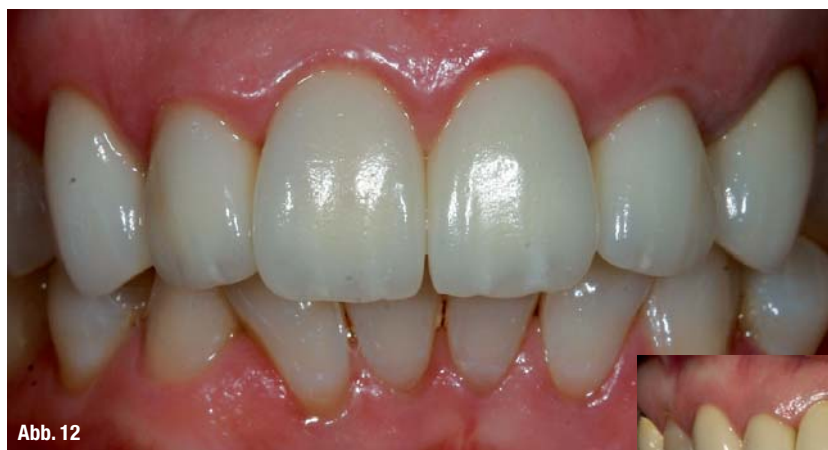
Abb. 12

**Abb. 12** \_ Endsituation.

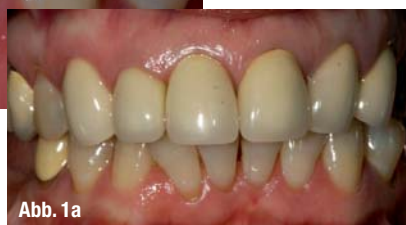
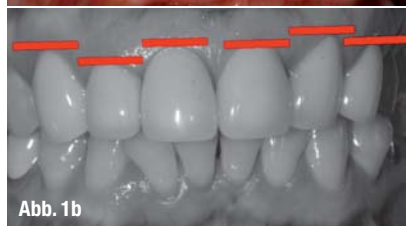
**Abb. 1a und b** \_ Ausgangssituation: Zahnfarbe der vorhandenen Restauration mit unregelmäßigem Gingivaverlauf (Zahn 22 deutlich höher als 12 → rote Linien).  
**Abb. 2** \_ Zentribissnahme mithilfe der Schiene.  
**Abb. 3** \_ Eingesetzte Frontzahnkronen mit Pontic Gestaltung Zahn 22.

Die 42-jährige Patientin stellte sich in unserer Praxis vor. Sie klagte über die ästhetische Beeinträchtigung ihrer Frontzahnrestauration (Abb. 1) und über druckdolente Kaumuskelatur und ständige Verspannungen der Hals- und Schultermuskulatur.

Aus ästhetischer Sicht zeigte sich ein unharmonischer Gingivaverlauf an dem Zahn 22 und ästhetisch nicht zufriedenstellende Metallkeramikronen. Funktionell weist die Patientin eine physiologisch ungünstige Gruppenführung mit ungünstigen Overbite und Overjet ohne ausreichende Disklusion im Seitenzahngebiet auf.

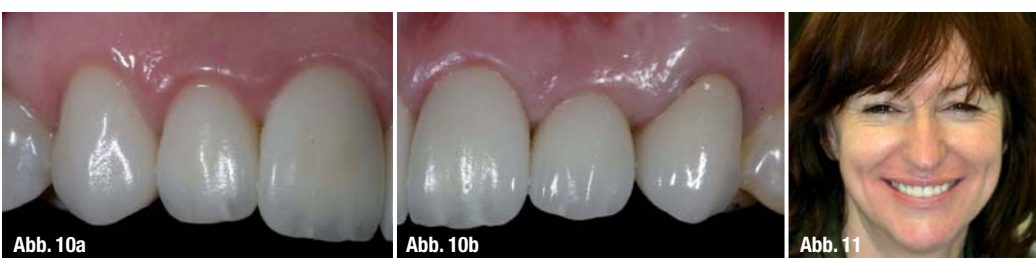
**Abb. 10a und b\_** Eingesetzte Vollkeramikkronen von 13 bis 23.  
**Abb. 11\_** Zufriedenes Lächeln der Patientin.
