# Behandlung einer Kronen-Wurzel-Fraktur mittels Komposit-Wurzelstift

Dr. Jozef Minčík, Dr. Marián Tulenko/Košice, Slowakei

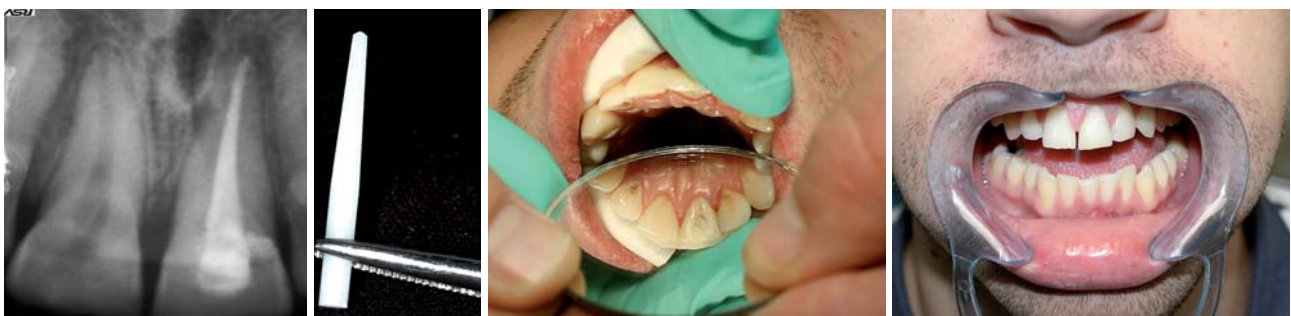
**Abb. 5:** Definitive Wurzelkanalbehandlung des Zahnes 21. – **Abb. 6:** Rebuilda Post (VOCO). – **Abb. 7:** Der eingesetzte Wurzelstift Rebuilda Post (palatinale Ansicht). – **Abb. 8:** Zahn 21 nach der Behandlung.

Nach der Schienung erfolgte eine Trepanation und Pulpaexstirpation. Eine definitive endodontische Behandlung war bei der Erstversorgung nicht möglich, weil der Wurzelkanal stark blutete. Darum applizierten wir Kalziumhydroxid als temporäre Einlage. Beim zweiten Besuch wurde der Wurzelkanal dann definitiv versorgt (Abb. 5).

Um das Refixationsergebnis zu sichern, wurde eine innere Schienung nach Ebelseder (Ebelseder et al., 1993) vorgenommen, wobei beide Fragmente mit einem glasfaserverstärkten Komposit-Wurzelstift (Rebilda Post, VOCO; Abb. 6) verbunden wurden.

Der Wurzelkanal wurde – mit Ausnahme der apikalen 4 mm – mit dem entsprechenden Bohrer aufbereitet. Dann haben wir den Wurzelstift zunächst eingepasst und extraoral auf die erforderliche Länge gekürzt. Nach der Applikation eines dualhärtenden Self-Etch-Adhäsivs (Futurabond DC, VOCO) wurde der Wurzelstift mit einer Drehbewegung in den Wurzelkanal eingesetzt (Abb. 7).

ausgeschliffen und anschließend mit einer Schicht hoch ästhetischen lichthärtenden Komposits (Amaris, VOCO) überzogen. Der so versorgte Zahn konnte nun voll belastet werden und die natürliche Ästhetik war wiederhergestellt (Abb. 8).
