Behandlung einer Kronen-Wurzel-Fraktur mittels Komposit-Wurzelstift

Fallbericht

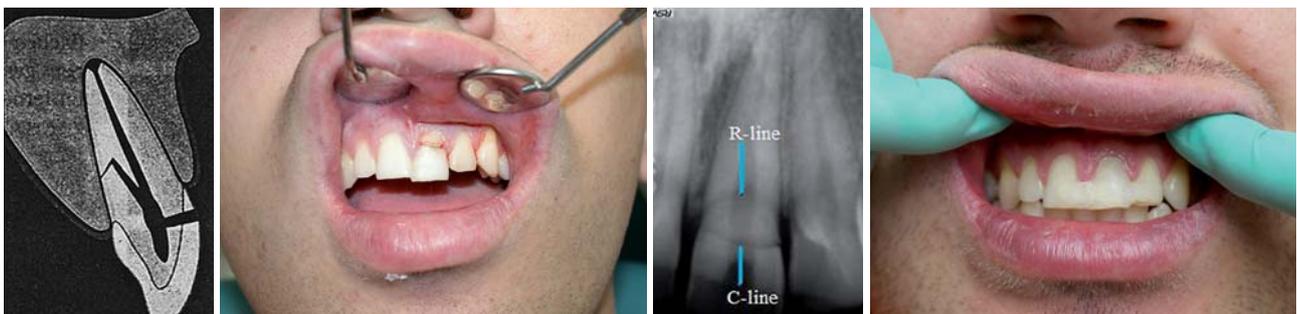
■ Zumeist verläuft eine Frakturlinie von bukkal-koronal nach palatinal-apikal ins zervikale Wurzeldrittel, wo sie oft einen sehr steilen Verlauf nimmt, ehe sie in einer kurzen Stufe nach koronal ausläuft (Abb. 1).

Ein 20-jähriger Patient kam nach einem Unfall beim Kontaktsport in unsere Praxis. Die Krone des Zahnes 21 befand sich in einer Supraokklusion und erwies sich als sehr beweglich und empfindlich. Der zervikale Bereich der Krone wies dabei einen geraden Spalt auf, der leicht blutete (Abb. 2).

Die Diagnose der kombinierten Kronen-Wurzel-Fraktur wurde durch eine Röntgenaufnahme bestätigt, die eine unscharf begrenzte Ellipse zeigt. Die untere Linie stellt den intrakoronaren Anteil des Frakturspaltes (C-line), die obere Linie den intraradikulären Anteil (R-line) dar (Abb. 3).

Abb. 1: Typischer Verlauf einer Kronen-Wurzel-Fraktur (Ebelseder/Glockner, 2000). – **Abb. 2:** Kronen-Wurzel-Fraktur: Der koronare Spalt kommuniziert direkt mit der Pulpa. – **Abb. 3:** Röntgenaufnahme des Zahnes 21 mit typischem Verlauf. – **Abb. 4:** Schienung des kronentragenden Fragments mittels Glasfaserstreifen und Komposit.

wurde labial mit einem Glasfaserstreifen, der mit Komposit an die Nachbarzähne befestigt wurde, gesichert (Abb. 4). Dadurch wird der Patient sofort kautüchtig und ist ästhetisch nur wenig beeinträchtigt.

Gleich nach der Diagnose erfolgte eine genaue Reposition in einer lokalen Anästhesie. Den Spalt haben wir mit lichthärtendem Glasionomer-Composite-Zement (Ionoseal, VOCO) abgedichtet. Das koronale Fragment

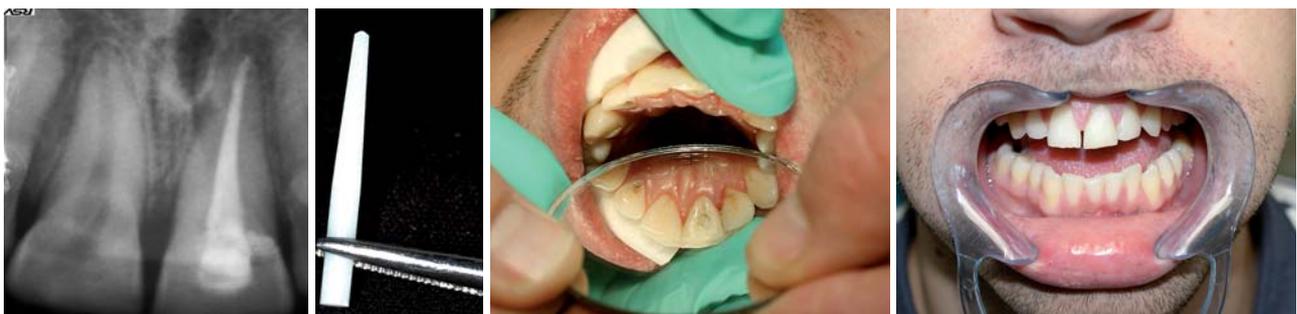
Abb. 5: Definitive Wurzelkanalbehandlung des Zahnes 21. – **Abb. 6:** Rebuilda Post (VOCO). – **Abb. 7:** Der eingesetzte Wurzelstift Rebuilda Post (palatinale Ansicht). – **Abb. 8:** Zahn 21 nach der Behandlung.

Nach der Schienung erfolgte eine Trepanation und Pulpaexstirpation. Eine definitive endodontische Behandlung war bei der Erstversorgung nicht möglich, weil der Wurzelkanal stark blutete. Darum applizierten wir Kalziumhydroxid als temporäre Einlage. Beim zweiten Besuch wurde der Wurzelkanal dann definitiv versorgt (Abb. 5).

Um das Refixationsergebnis zu sichern, wurde eine innere Schienung nach Ebelseder (Ebelseder et al., 1993) vorgenommen, wobei beide Fragmente mit einem glasfaserverstärkten Komposit-Wurzelstift (Rebilda Post, VOCO; Abb. 6) verbunden wurden.

Der Wurzelkanal wurde – mit Ausnahme der apikalen 4 mm – mit dem entsprechenden Bohrer aufbereitet. Dann haben wir den Wurzelstift zunächst eingepasst und extraoral auf die erforderliche Länge gekürzt. Nach der Applikation eines dualhärtenden Self-Etch-Adhäsivs (Futurabond DC, VOCO) wurde der Wurzelstift mit einer Drehbewegung in den Wurzelkanal eingesetzt (Abb. 7).

ausgeschliffen und anschließend mit einer Schicht hoch ästhetischen lichthärtenden Komposits (Amaris, VOCO) überzogen. Der so versorgte Zahn konnte nun voll belastet werden und die natürliche Ästhetik war wiederhergestellt (Abb. 8).
