Glasfaserverstärkter Composite-Wurzelstift

Endodontische Behandlung einer inneren Resorption

Bei einer inneren Resorption kann aufgrund des großen Substanzverlusts des Zahngewebes der betroffene Zahn erheblich geschwächt sein und eine Fraktur drohen. Ein Fallbeispiel zeigt deutlich, dass der Einsatz von glasfaserverstärkten Wurzelstiften, hier Rebilda Post von der Firma VOCO, eine Verstärkung und Stabilisierung des jeweiligen Zahnes ermöglichen.

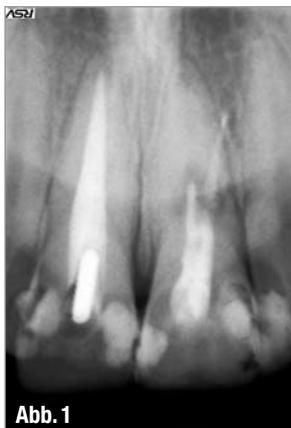
Abb. 1

▲ **Abb. 1:** Die Röntgenaufnahme zeigt den Misserfolg der endodontischen Erstbehandlung von Zahn 21. Der resorbierte Bereich und der Wurzelkanal sind nicht gefüllt. Es zeigt sich eine Perforation (Via falsa) zwischen Zahn 21 und 22. ▲ **Abb. 2:** Unter dem OP-Mikroskop gut zu erkennen: links die Reste des inneren Granulationsgewebes, rechts die Füllung in der Via falsa. Das Granulationsgewebe perforiert in den Parodontalspalt.

Eine 18-jährige Patientin kam nach einer nicht erfolgreich verlaufenen endodontischen Erstversorgung des Zahnes 21 in unsere Praxis. Die Röntgenaufnahme (Abb. 1) zeigt den Befund. Der resorbierte Bereich, der sich im mittleren Drittel der Zahnwurzel befindet, war nur teilweise und der apikal liegende Wurzelkanal gar nicht gefüllt. Die Röntgenaufnahme zeigt außerdem eine Perforation (Via falsa), die durch die Erstbehandlung verursacht wurde.

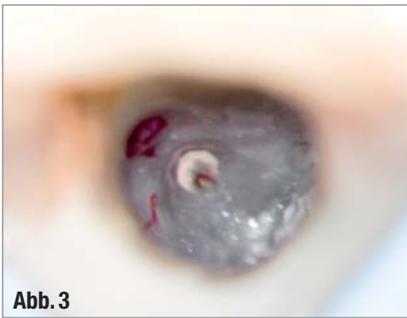
▲ **Abb. 3:** Status nach Beseitigung des Granuloms und der Füllung in der Via falsa. Beide Perforationen sind gut sichtbar. ▲ **Abb. 4:** Hier deutlich zu erkennen: die spontane Perforation des Granuloms (links oben) und die Perforation bzw. Via falsa (rechts oben), unten der Eingang in den Wurzelkanal. ▲ **Abb. 5:** Beide Perforationen wurden mit ProRoot® MTA (Mineral Trioxid Aggregate) verschlossen.

Das Resorptionsgewebe wurde mithilfe von Ultraschallinstrumenten entfernt (Abb. 3 und 4). Beide Perforationen bedeckten wir mit ProRoot MTA (DENTSPLY), einem Füllungsmaterial, das sich speziell für diese Indikation eignet (Abb. 5).
