# Rundum-Implantatversorgung an einem Tag

Dr. Stefanos G. Kourtis/Athen, Griechenland

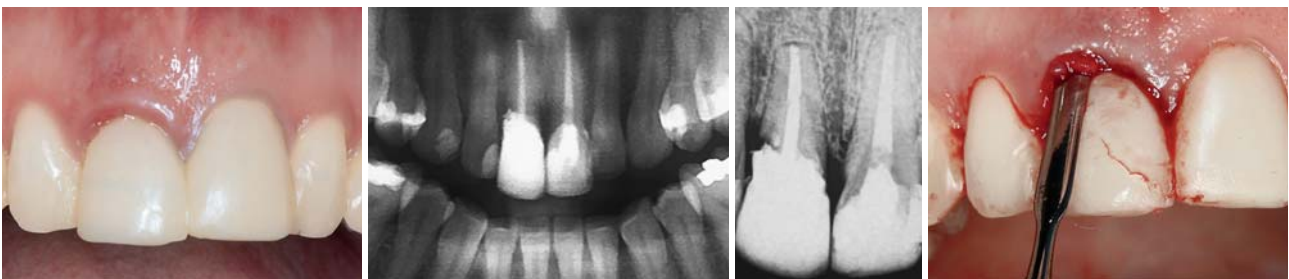
**Abb. 1:** Elongierter Zahn 11 am Beginn der Behandlung. – **Abb. 2:** Die radiologische Ausgangssituation zeigt die endodontisch versorgten mittleren Schneidezähne und die Wurzelfraktur an Zahn 11. – **Abb. 3:** Detaillierter Röntgenbefund. – **Abb. 4:** Durchtrennen der Parodontalfasern mit dem Periotom.

■ **Falldarstellung:** Die 29-jährige Patientin mit unauffälliger Anamnese klagte über den unbefriedigenden ästhetischen Eindruck des anterioren maxillaren Bereichs. Der elongierte rechte mittlere Schneidezahn war druckempfindlich und zeigte eine erhöhte Mobilität (Klasse 1+). Der Gingivalsaum dieses Zahns zeigte Anzeichen einer Infektion, sowohl labial als auch palatinal und unterschied sich somit deutlich vom Parodontalzustand der anderen Zähne. Darüber hinaus war der linke mittlere Schneidezahn verfärbt und wies zudem umfassende großflächige Kompositfüllungen mit insuffizienten Rändern auf (Abb. 1). Eine mögliche Zahn- oder Wurzelfraktur wurde vermutet. Daher wurde die Patientin über kürzlich erfolgte Verletzungen oder Traumata im maxillaren Bereich befragt und sie berichtete von einem Verkehrsunfall vor sechs Monaten. Nach diesem Unfall waren beide Zähne äußerst empfindlich und wurden endodontisch versorgt. Die Röntgendiagnostik mittels OPG- und Zahnfilm ergab eine Wurzelfraktur des Zahns 11 zwei Millimeter unter der Schmelz-Zement-Grenze (Abb. 2 und 3). Aufgrund der schlechten Prognose war eine Extraktion unumgänglich. Im Gegensatz dazu zeigte der linke mittlere Schneide-

Die parodontalen Fasern um Zahn 11 wurden mit dem Periotom gelöst und der Zahn so atraumatisch wie möglich extrahiert (Abb. 4 und 5). Der entfernte Zahn zeigte deut-

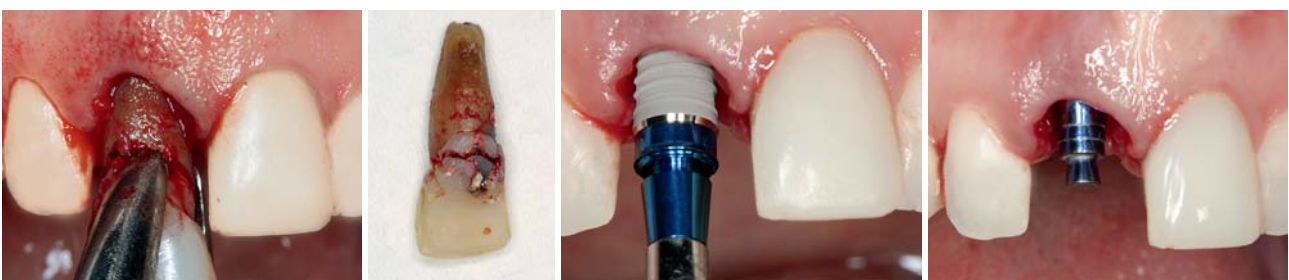
**Abb. 5:** Atraumatische Zahnextraktion. – **Abb. 6:** Die horizontale Zahnfraktur ist am extrahierten Zahn evident. – **Abb. 7:** Sofortimplantation eines XiVe-S-plus-Implantats D 4,5 / L 11. – **Abb. 8:** Endposition des Implantats mit Friadent Select-Auswahlauflaufbau zur Kontrolle.

lich eine horizontale Wurzelfraktur unterhalb des Zahnhalses, was die Ursprungsdiagnose bestätigte (Abb. 6). Die Überprüfung der Alveole ergab keinen Anhalt für Fenestrationsen und die Knochenwände schienen unversehrt. Eventuell vorhandene Fasern wurden durch Kürettage entfernt. Das Implantatbett wurde gemäß den Herstellerrichtlinien präpariert und ein XiVE-Implantat mit einem Durchmesser von 4,5 mm und einer Länge von 11 mm ausreichend primärstabil inseriert. Die Primärstabilität wurde hauptsächlich im palatinalen Anteil des Implantatlagers erzielt. Der Implantathals wurde drei Millimeter unter der Schmelz-Zement-Grenze der benachbarten Zähne platziert (Abb. 7 und 8). Der prämontierte TempBase-Aufbau aus Titan, der als Einbringpfosten gedient hatte, wurde aus dem Implantat entfernt und ein provisorischer Aufbau aus Kunststoff eingesetzt (EsthetiCap, Abb. 9). Der anatomisch geformte Aufbau stützt in adäquater Weise das Weichgewebe und die interdental Papille. Darüber hinaus ermöglicht er die Schaffung eines adäquaten Emergenzprofils ab dem Augenblick der Implantatinsertion. Die polierten Oberflächen verhindern zudem die Anhaftung von Plaque und vereinfachen so die Mundhygiene. In dieser Phase ist die Unterstützung des Weichgewebes ein wesentlicher Faktor für das Erreichen eines ästhetischen Ergebnisses während der provisorischen Versorgung und für deren Erhalt bis zur finalen Restauration. Die zuvor hergestellte provisorische Krone wurde mit Autopolymerisat auf dem Abutment fixiert, wobei eine palatinale Zugangsöffnung für die Befestigungsschraube verblieb (Abb. 10). Die Außenkontur der provisorischen Krone wurde wiederholt überprüft, um die Unterstützung des Gingivalsaums ohne übermäßigen Druck – zu gewährleisten. Die provisorische Krone wurde einen Millimeter kürzer als der Zahn 21 konzipiert, um eine mögliche Okklusionsbelastung bei maximaler Interkuspidation oder Lateralbewegungen zu vermeiden (Abb. 11). Die Implantatposition in der Extraktionsalveole und der Sitz des Aufbaus wurden radiologisch überprüft (Abb. 12). Der Osseointegrationszeitraum von vier Monaten verlief unauffällig, und das Weichgewebe um das Implantat zeigte keinerlei Anzeichen für eine Entzündung. Die interdental Papille blieb intakt, form-, höhen- und volumenstabil (Abb. 13 und 14). Um das periimplantäre Weichgewebe für die Abformung zu unterstützen, wurde ein präfabrizierter Übertragungsaufbau mithilfe von lichterhärtendem niederviskösem Kompositmaterial individuell angepasst (Abb. 15 und 16). Als Basis für die definitive Versorgung dieses Implantats wurde ein vorgefertigter Vollkeramikaufbau aus Zirkondioxid (Cercon) ausgewählt. Dieser

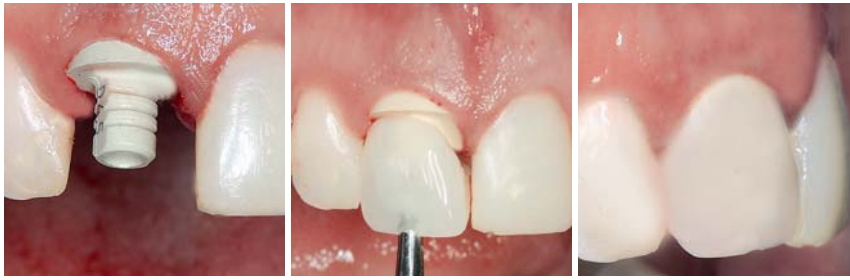
**Abb. 9:** Insertion eines provisorischen EsthetiCap-Abutments. – **Abb. 10:** Implantatgetragene, verschraubte provisorische Restauration. – **Abb. 11:** Klinische Situation eine Woche nach der Implantatinsertion.

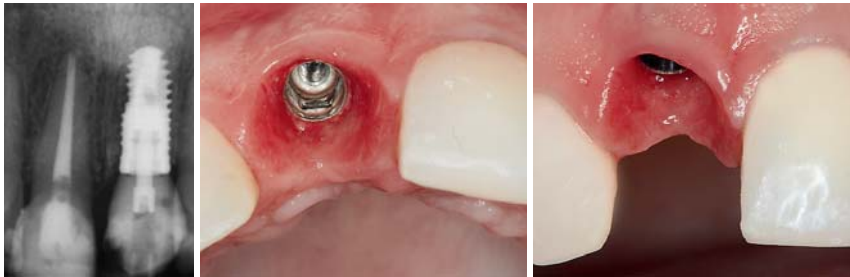
**Abb. 12:** Entsprechende Röntgenaufnahme. – **Abb. 13:** Weichgewebekontur am Ende der Osseointegrationsphase: Okklusallansicht ... – **Abb. 14:** ... und faziale Ansicht.

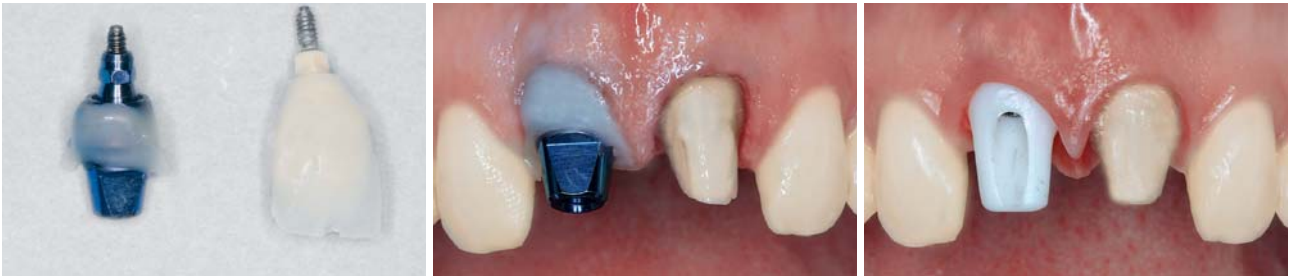
**Abb. 15:** Der im zervikalen Bereich auf das Emergenzprofil der provisorischen Krone abgestimmte, individualisierte Standard-Übertragungsaufbau. – **Abb. 16:** Präparierter natürlicher Zahn und das XIVE-Implantat vor der Abformung. – **Abb. 17:** Vollkeramikkrone und entsprechender Implantataufbau (Cercon).

bietet eine adäquate Weichgewebeunterstützung und ermöglicht ein geeignetes Emergenzprofil im Bereich der Krone (Abb. 17 und 18). Durch die Verwendung von keramischen Abutments wird eine Verfärbung im gingivalen Bereich auch bei dünnem Weichgewebe verhindert. Es wurden neben der Vollkeramikkrone zur Implantatversorgung eine weitere zur Rehabilitation des Zahns 21 angefertigt (Abb. 19 und 20). Das Endergebnis erfüllte die ästhetischen Ansprüche der Patientin, und ihre anfängliche Unsicherheit schwand bereits nach der Insertion von Implantat und provisorischer Versorgung. Bei der routinemäßigen Kontrolluntersuchung ein Jahr später zeigten sich stabile periimplantäre Hart- und Weichgewebsverhältnisse (Abb. 21).

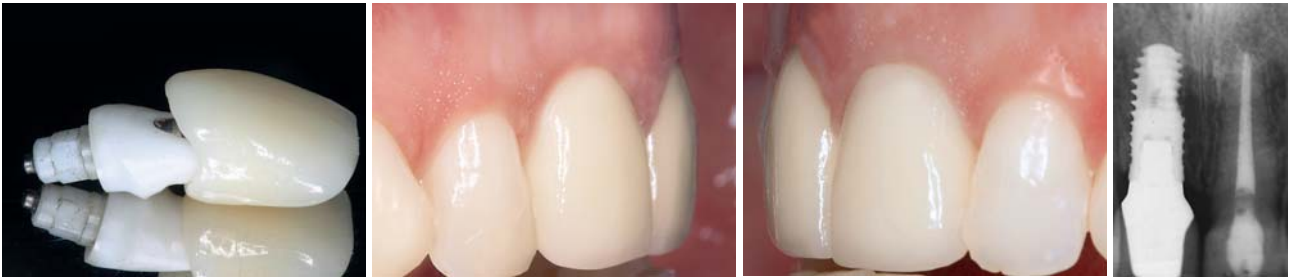
**Abb. 18:** Einprobe des modifizierten Cercon-Abutments. – **Abb. 19:** Das endgültige klinische Ergebnis, labiale Ansicht der Implantatversorgung ... – **Abb. 20:** ... und labiale Ansicht des restaurierten natürlichen Zahns. – **Abb. 21:** Röntgenkontrolle ein Jahr nach Implantatinsertion.
