Rundum-Implantatversorgung an einem Tag

Dr. Stefanos G. Kourtis/Athen, Griechenland

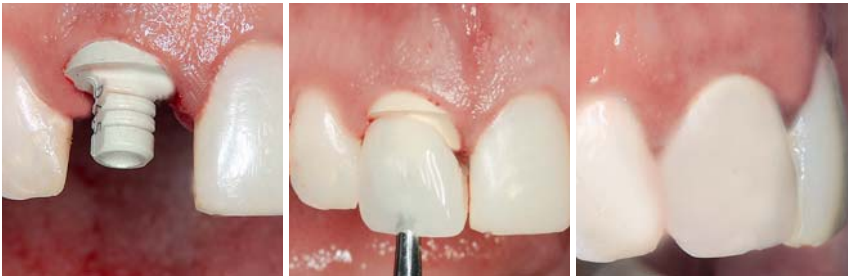
Abb. 9: Insertion eines provisorischen EsthetiCap-Abutments. – **Abb. 10:** Implantatgetragene, verschraubte provisorische Restauration. – **Abb. 11:** Klinische Situation eine Woche nach der Implantatinsertion.

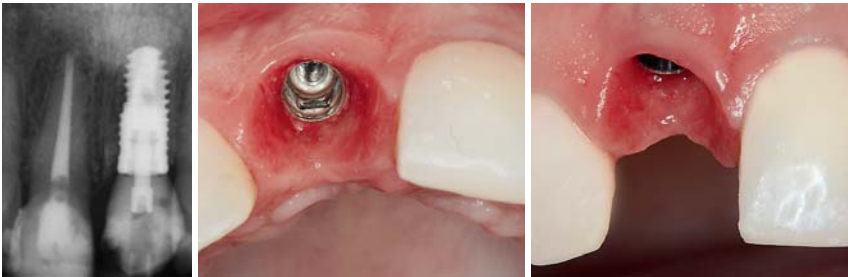
Abb. 12: Entsprechende Röntgenaufnahme. – **Abb. 13:** Weichgewebekontur am Ende der Osseointegrationsphase: Okklusalsicht ... – **Abb. 14:** ... und faziale Ansicht.
