# Rundum-Implantatversorgung an einem Tag

Dr. Stefanos G. Kourtis/Athen, Griechenland

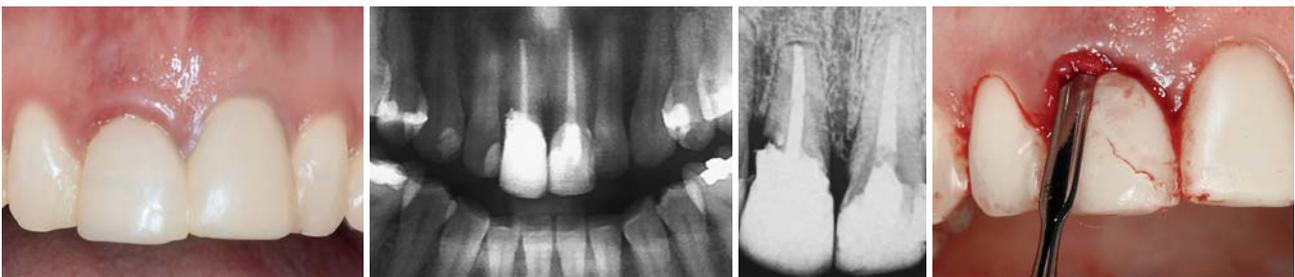
**Abb. 1:** Elongierter Zahn 11 am Beginn der Behandlung. – **Abb. 2:** Die radiologische Ausgangssituation zeigt die endodontisch versorgten mittleren Schneidezähne und die Wurzelfraktur an Zahn 11. – **Abb. 3:** Detaillierter Röntgenbefund. – **Abb. 4:** Durchtrennen der Parodontalfasern mit dem Periotom.

■ **Falldarstellung:** Die 29-jährige Patientin mit unauffälliger Anamnese klagte über den unbefriedigenden ästhetischen Eindruck des anterioren maxillaren Bereichs. Der elongierte rechte mittlere Schneidezahn war druckempfindlich und zeigte eine erhöhte Mobilität (Klasse 1+). Der Gingivalsaum dieses Zahns zeigte Anzeichen einer Infektion, sowohl labial als auch palatinal und unterschied sich somit deutlich vom Parodontalzustand der anderen Zähne. Darüber hinaus war der linke mittlere Schneidezahn verfärbt und wies zudem umfassende großflächige Kompositfüllungen mit insuffizienten Rändern auf (Abb. 1). Eine mögliche Zahn- oder Wurzelfraktur wurde vermutet. Daher wurde die Patientin über kürzlich erfolgte Verletzungen oder Traumata im maxillaren Bereich befragt und sie berichtete von einem Verkehrsunfall vor sechs Monaten. Nach diesem Unfall waren beide Zähne äußerst empfindlich und wurden endodontisch versorgt. Die Röntgendiagnostik mittels OPG- und Zahnfilm ergab eine Wurzelfraktur des Zahns 11 zwei Millimeter unter der Schmelz-Zement-Grenze (Abb. 2 und 3). Aufgrund der schlechten Prognose war eine Extraktion unumgänglich. Im Gegensatz dazu zeigte der linke mittlere Schneide-

Die parodontalen Fasern um Zahn 11 wurden mit dem Periotom gelöst und der Zahn so atraumatisch wie möglich extrahiert (Abb. 4 und 5). Der entfernte Zahn zeigte deut-

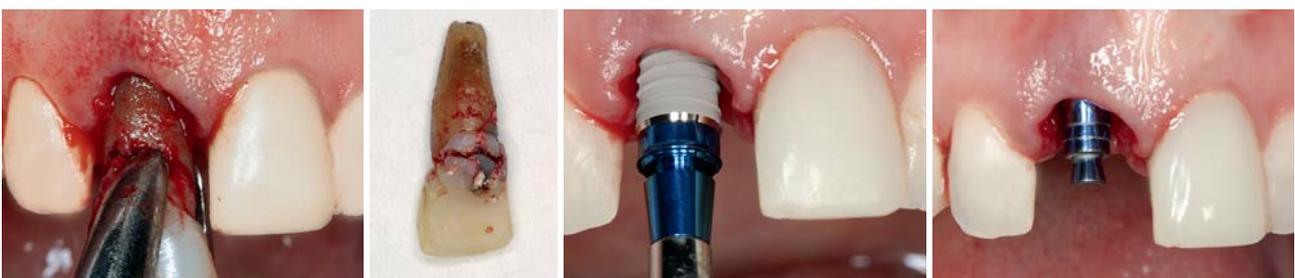
**Abb. 5:** Atraumatische Zahnextraktion. – **Abb. 6:** Die horizontale Zahnfraktur ist am extrahierten Zahn evident. – **Abb. 7:** Sofortimplantation eines XiVe-S-plus-Implantats D 4,5 / L 11. – **Abb. 8:** Endposition des Implantats mit Friadent Select-Auswahlauflaufbau zur Kontrolle.

lich eine horizontale Wurzelfraktur unterhalb des Zahnhalses, was die Ursprungsdiagnose bestätigte (Abb. 6). Die Überprüfung der Alveole ergab keinen Anhalt für Fenestrationsen und die Knochenwände schienen unversehrt. Eventuell vorhandene Fasern wurden durch Kürettage entfernt. Das Implantatbett wurde gemäß den Herstellerrichtlinien präpariert und ein XiVE-Implantat mit einem Durchmesser von 4,5 mm und einer Länge von 11 mm ausreichend primärstabil inseriert. Die Primärstabilität wurde hauptsächlich im palatinalen Anteil des Implantatlagers erzielt. Der Implantathals wurde drei Millimeter unter der Schmelz-Zement-Grenze der benachbarten Zähne platziert (Abb. 7 und 8). Der prämontierte TempBase-Aufbau aus Titan, der als Einbringpfosten gedient hatte, wurde aus dem Implantat entfernt und ein provisorischer Aufbau aus Kunststoff eingesetzt (EsthetiCap, Abb. 9). Der anatomisch geformte Aufbau stützt in adäquater Weise das Weichgewebe und die interdental Papille. Darüber hinaus ermöglicht er die Schaffung eines adäquaten Emergenzprofils ab dem Augenblick der Implantatinsertion. Die polierten Oberflächen verhindern zudem die Anhaftung von Plaque und vereinfachen so die Mundhygiene. In dieser Phase ist die Unterstützung des Weichgewebes ein wesentlicher Faktor für das Erreichen eines ästhetischen Ergebnisses während der provisorischen Versorgung und für deren Erhalt bis zur finalen Restauration. Die zuvor hergestellte provisorische Krone wurde mit Autopolymerisat auf dem Abutment fixiert, wobei eine palatinale Zugangsöffnung für die Befestigungsschraube verblieb (Abb. 10). Die Außenkontur der provisorischen Krone wurde wiederholt überprüft, um die Unterstützung des Gingivalsaums ohne übermäßigen Druck – zu gewährleisten. Die provisorische Krone wurde einen Millimeter kürzer als der Zahn 21 konzipiert, um eine mögliche Okklusionsbelastung bei maximaler Interkuspidation oder Lateralbewegungen zu vermeiden (Abb. 11). Die Implantatposition in der Extraktionsalveole und der Sitz des Aufbaus wurden radiologisch überprüft (Abb. 12). Der Osseointegrationszeitraum von vier Monaten verlief unauffällig, und das Weichgewebe um das Implantat zeigte keinerlei Anzeichen für eine Entzündung. Die interdental Papille blieb intakt, form-, höhen- und volumenstabil (Abb. 13 und 14). Um das periimplantäre Weichgewebe für die Abformung zu unterstützen, wurde ein präfabrizierter Übertragungsaufbau mithilfe von lichterhärtendem niederviskösem Kompositmaterial individuell angepasst (Abb. 15 und 16). Als Basis für die definitive Versorgung dieses Implantats wurde ein vorgefertigter Vollkeramikaufbau aus Zirkondioxid (Cercon) ausgewählt. Dieser

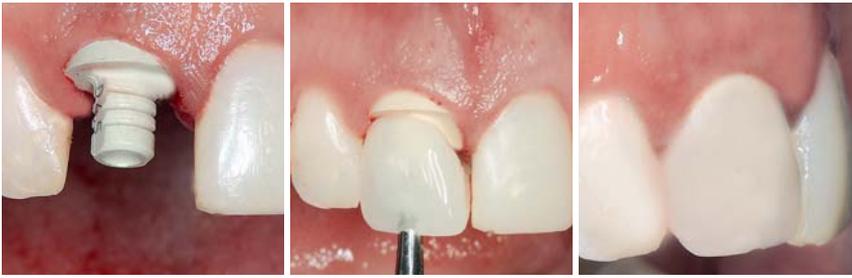
**Abb. 9:** Insertion eines provisorischen EsthetiCap-Abutments. – **Abb. 10:** Implantatgetragene, verschraubte provisorische Restauration. – **Abb. 11:** Klinische Situation eine Woche nach der Implantatinsertion.

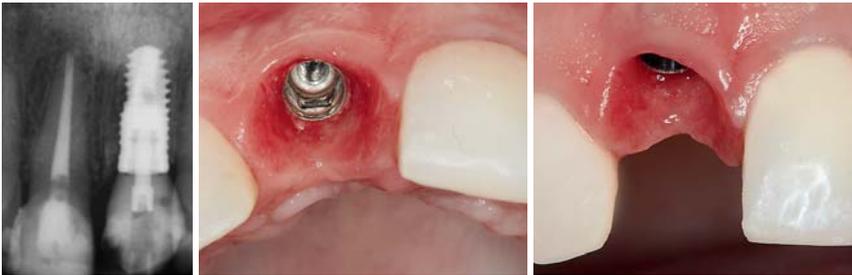
**Abb. 12:** Entsprechende Röntgenaufnahme. – **Abb. 13:** Weichgewebekontur am Ende der Osseointegrationsphase: Okklusalsicht ... – **Abb. 14:** ... und faciale Ansicht.

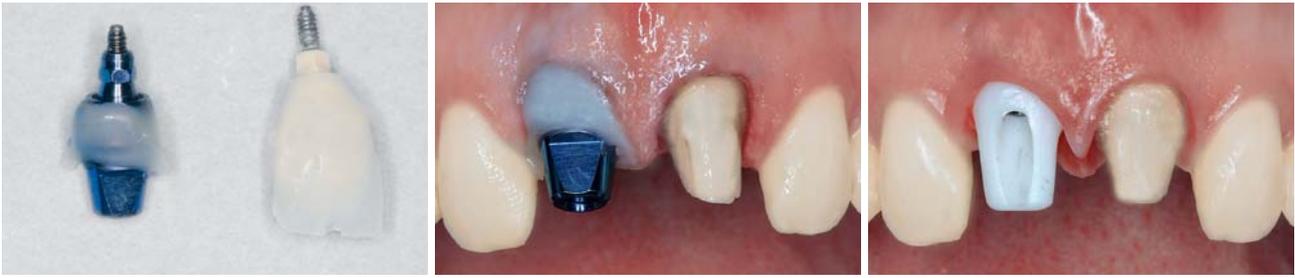
**Abb. 15:** Der im zervikalen Bereich auf das Emergenzprofil der provisorischen Krone abgestimmte, individualisierte Standard-Übertragungsaufbau. – **Abb. 16:** Präparierter natürlicher Zahn und das XIVE-Implantat vor der Abformung. – **Abb. 17:** Vollkeramikkrone und entsprechender Implantataufbau (Circon).

bietet eine adäquate Weichgewebeunterstützung und ermöglicht ein geeignetes Emergenzprofil im Bereich der Krone (Abb. 17 und 18). Durch die Verwendung von keramischen Abutments wird eine Verfärbung im gingivalen Bereich auch bei dünnem Weichgewebe verhindert. Es wurden neben der Vollkeramikkrone zur Implantatversorgung eine weitere zur Rehabilitation des Zahns 21 angefertigt (Abb. 19 und 20). Das Endergebnis erfüllte die ästhetischen Ansprüche der Patientin, und ihre anfängliche Unsicherheit schwand bereits nach der Insertion von Implantat und provisorischer Versorgung. Bei der routinemäßigen Kontrolluntersuchung ein Jahr später zeigten sich stabile periimplantäre Hart- und Weichgewebsverhältnisse (Abb. 21).

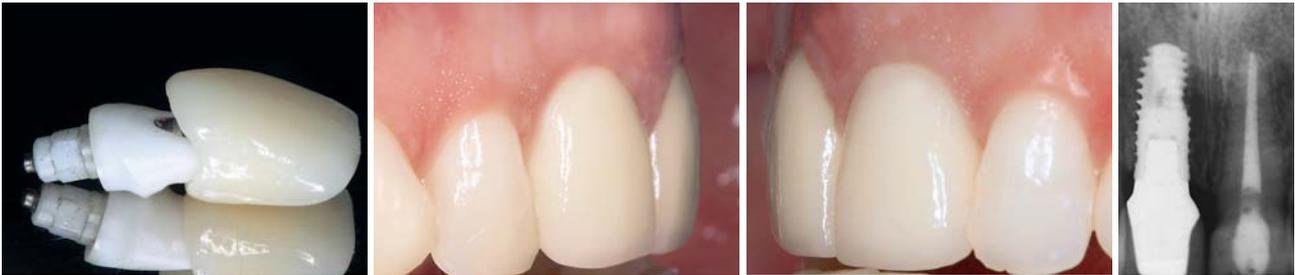
**Abb. 18:** Einprobe des modifizierten Cercon-Abutments. – **Abb. 19:** Das endgültige klinische Ergebnis, labiale Ansicht der Implantatversorgung ... – **Abb. 20:** ... und labiale Ansicht des restaurierten natürlichen Zahns. – **Abb. 21:** Röntgenkontrolle ein Jahr nach Implantatinsertion.
