Anwenderbericht

# Neue Werkstoffklasse für Chairside-CAD/CAM

**Präparation – Konstruktion – Restauration: Mit diesen drei Arbeitsschritten können Patienten chairside in nur einer Sitzung mit einer hochwertigen Vollkrone der nächsten Generation versorgt werden. Mit dem neuen RNK-Block Lava Ultimate stellt 3M ESPE ein innovatives, schleifbares CAD/CAM-Zahnersatzmaterial vor, das auf Resin Nano Keramik-Technologie basiert.**

Dr. Christian Clauss/München

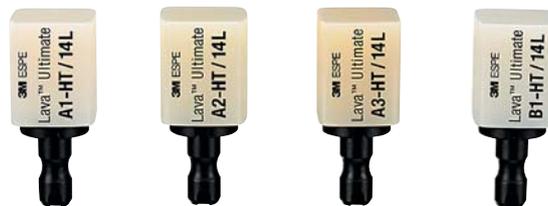
▲ **Abb. 1:** Lava Ultimate CAD/CAM-Material für CEREC/inLab.

■ **Mit dem nanokeramisch** verstärkten Kunstharz Lava Ultimate wird eine neue Werkstoffklasse für die definitive Restauration etabliert, die speziell für die CAD/CAM-Technik in Form maschinell schleifbarer Blöcke angeboten wird (Abb. 1). Bei der Resin Nano Keramik ist die hochvernetzte Polymermatrix durch keramische Füllkörper verstärkt. Diese bestehen aus einer Kombination von nicht agglomerierten und nicht aggregierten 20 nm großen Siliziumoxidparti-

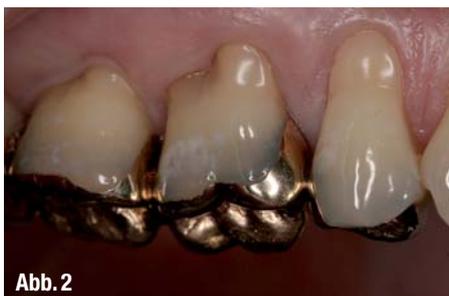
Abb. 2

▲ **Abb. 2:** Ausgangssituation – erneuerungsbedürftige Goldrestauration an Zahn 16. Nebenbefund: keilförmige Defekte vestibulär. ▲ **Abb. 3:** CAD-Korrelationsbild der Ausgangssituation. ▲ **Abb. 4:** Präparation. ▲ **Abb. 5:** CAD-Bild des Bissregistrats.

Die Patientin war in Regio 16 mit einer Goldrestauration versorgt, die seit etwa 20 Jahren in situ war (Abb. 2). Im Rahmen der regelmäßigeingehaltenen Prophylaxeterminen wurde im mesioapproximalen Bereich der Versorgung eine Randkaries festgestellt. Die Patientin hatte keinerlei Beschwerden; der Zahn war voll belastbar und schmerzfrei. Auffällig waren jedoch neben der partiellen Sekundärkaries im mesialen Teilkronenbereich die keilförmigen Defekte am Zahnhals. Die Versorgung sollte durch eine Vollkrone aus Lava Ultimate ersetzt werden.

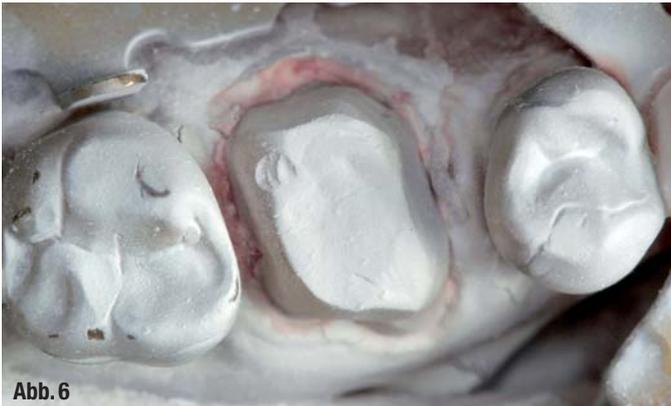
Abb. 6

▲ **Abb. 6:** Gepuderte Situation vor dem Scannen. ▲ **Abb. 7:** Virtuelles 3-D-Modell nach Einzeichnen der Präparationsgrenze. ▲ **Abb. 8:** Fertiggestellte CAD-Konstruktion von okklusal. ▲ **Abb. 9:** Fertiggestellte CAD-Konstruktion von vestibulär.

kundärkaries entfernt, um im nächsten Schritt eine adhäsive Aufbaufüllung vorzunehmen und zu präparieren (Abb. 4). Unter zusätzlicher Berücksichtigung des Antagonisten über ein Registrat in habitueller Kontaktposition und den entsprechenden Intraoralscan (Abb. 5) entsprach die Kaufläche der neu angefertigten Krone in ihrer okklusalen Gestaltung später weitestgehend dem Original. Der Kronenrand wurde auf Gingivaniveau verlegt, um die vestibulären Substanzverluste in Form der keilförmigen Defekte zu kompensieren. Die Abbildung 6 zeigt die mit einem Scanspray gepuderte Situation intraoral, Abbildung 7 das entsprechende 3-D-Modell nach Einzeichnen der Präparationsgrenze.

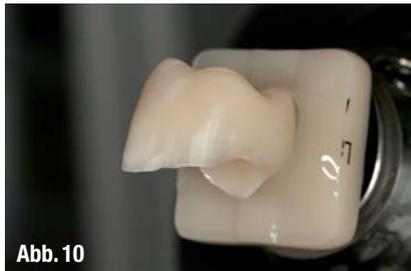
Abb. 10

▲ **Abb. 10:** Krone mit perfektem Kronenrand direkt nach dem Ausschleifen. ▲ **Abb. 11:** Vestibulärsicht bei Primäreinprobe der Lava Ultimate-Restauration. ▲ **Abb. 12:** Okklusalsicht bei Primäreinprobe der Lava Ultimate-Restauration. ▲ **Abb. 13:** Ergebnis nach extraoraler Politur. ▲ **Abb. 14:** Okklusalsicht nach der definitiven Eingliederung. ▲ **Abb. 15:** Okklusalsicht der Lava Ultimate-Restauration eine Woche nach dem Einsetzen.

Diese lässt sich mit wenigen Mausclicks realisieren und wirkt Materialausbrüchen im marginalen Bereich beim Schleifvorgang effektiv entgegen. Abbildung 10 zeigt die Krone direkt nach dem Schleifprozess. Der Kronenrand ist dünn und gleichmäßig ausgeschliffen.

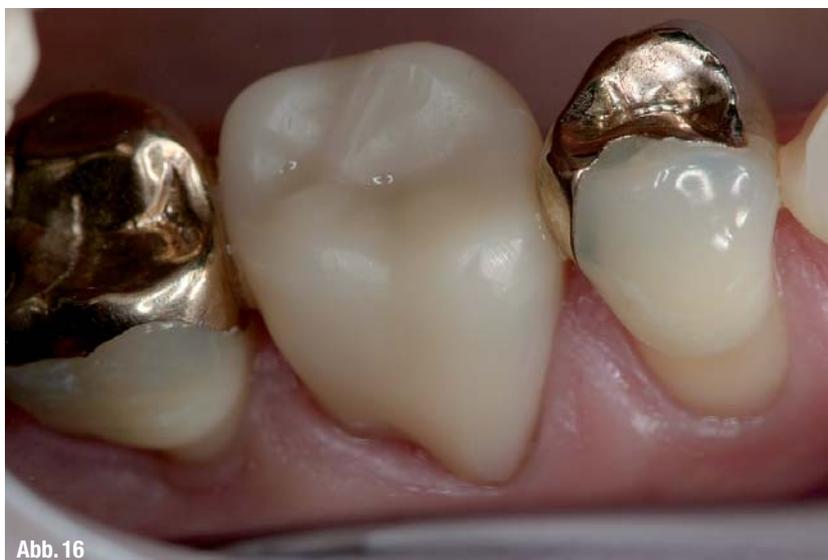
Abb. 16

▲ **Abb. 16:** Vestibulärsicht der Lava Ultimate-Restauration eine Woche nach dem Einsetzen.

zen Kontrolluntersuchung überprüft. Korrekturen an der Kaufläche waren erwartungsgemäß nicht erforderlich (Abb. 15 und 16). Die Patientin gab an, die neue Krone habe sich vom ersten Tag an wie ein eigener Zahn angefühlt.
