# Der Weg ist **das Ziel!**

## Mit detaillierter Analyse zum optimalen Ergebnis

**Autoren** Dr. Julia Hehn, Dr. Marcus Striegel, Dr. Thomas Schwenk, Dr. Florian Göttfert

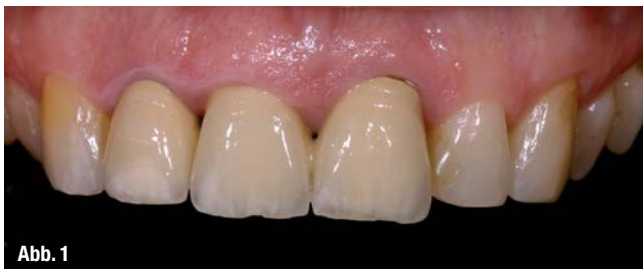
Abb. 1

Abb. 1\_ Intraoralaufnahme der Oberkieferfront vor Behandlungsbeginn.

In einem ausführlichen, ersten Besprechungstermin erfolgte neben der Anamnese, klinischen Befundung und Röntgenaufnahmen eine Dokumentation der Ausgangssituation mittels Fotoaufnahmen und In-situ-Modellen (Abb. 1).

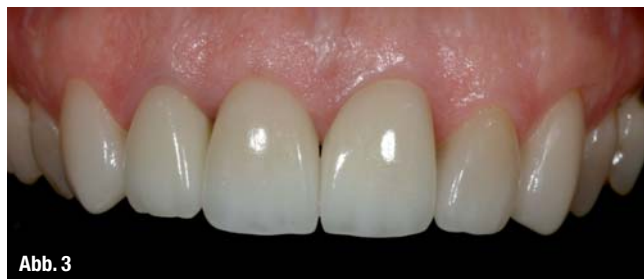
Abb. 3

Das Behandlungsergebnis überzeugt durch eine gleichmäßig verlaufende, interproximal voll ausgebildete Gingiva. Mit den Vollkeramikkronen wurde sowohl ein harmonischer Zahnbogen erzielt als auch

Abb. 3\_ Intraoralaufnahme der Oberkieferfront nach prothetischer Neuversorgung.

eine funktionell stabile Eckzahnführung etabliert. Zur Kompensation funktioneller Habits, wie z.B. Zähnepressen und Bruxismus, trägt die Patientin auch weiterhin eine Aufbisschiene.

Primär erfolgte eine funktionelle Vorbehandlung mittels Schienentherapie. Basierend auf den über das zebris JMA-Registriersystem ermittelten Vermessungsdaten wurde eine Zentrikschiene mit Front-/Eckzahnführung erstellt. Zur Aufhellung der natürlichen Zahnfarbe erfolgte ein zweifaches In-Office-Bleaching. Mithilfe eines funktionell-ästhetischen Wax-ups konnte der Patientin eine erste Vorstellung der späteren Versorgung vermittelt werden. Nach Entfernung der Metallkeramikkronen erfolgte eine minimalinvasive, labiale Kronenverlängerung am Pfeiler 21. Das hier angewandte Prozedere mit schallaktivierten, diamantierten Osteotomieaufsätzen hat sich langzeitprognostisch aufgrund seiner geringen Invasivität bewährt. Im Anschluss erfolgte die Präparation für Vollkeramikkronen auf isogingivalem Niveau. Die provisorische Phase wurde mit einem Kompositprovisorium überbrückt, welches nach Vorgabe des Wax-ups erstellt wurde. Diese Methode erlaubt dem Patienten ein „Probetragen“ der neuen Situation und ermöglicht kleinere Modifikationen vor der Herstellung der definitiven Versorgung. Nach einem halben Jahr erfolgte die adhäsive Eingliederung der e.max-Vollkeramikkronen (Abb. 3).
